# U-Car Grading Report

| รุ่น | ISUZU D-MAX 1.9 CAB4 HILANDER | | |
| สี | Grey | หมายเลขทะเบียน<br>(Plate number) | 9กต1240 |

| วันที่ตรวจสอบ | 2021/12/9 |

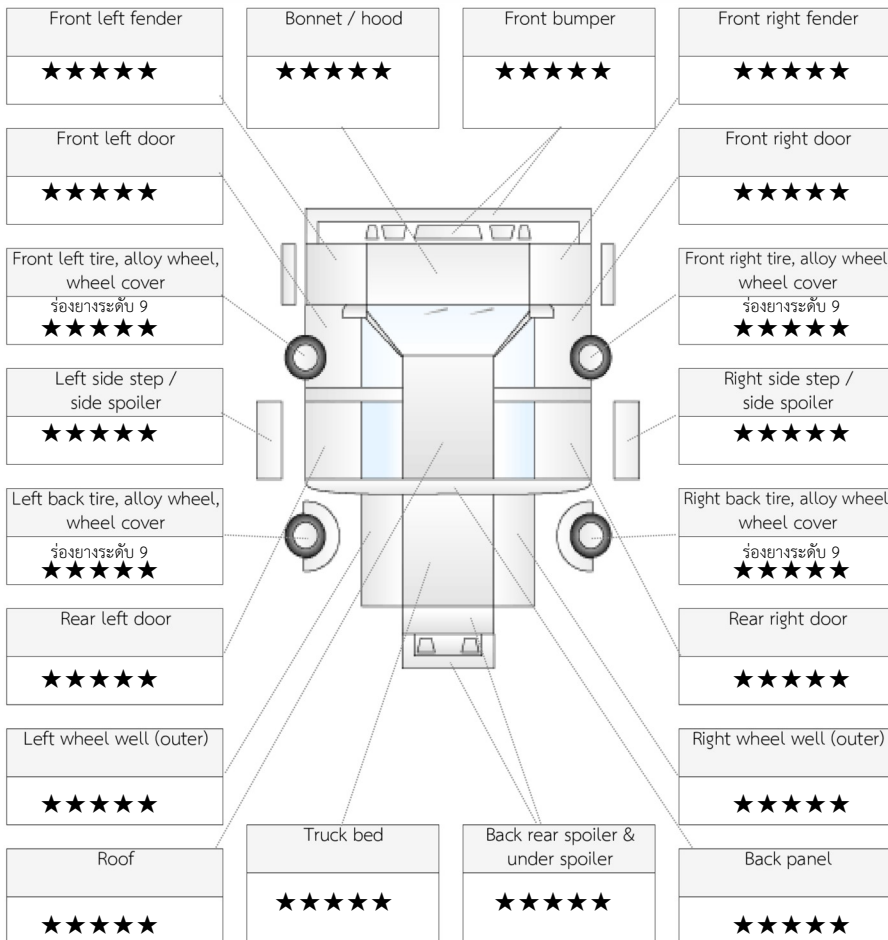
[บันทึก]  
Set buck panel ทำเครื่องหมายจากงานโลหะ มี  
Set buck panel ถลอก มีขนาดเล็กมาก เล็กน้อย

[หน้าต่าง]  
กระจกหน้ารถ หินกระเด็น บางส่วน

[ภายใน]  
การจับที่ รอยย่น,รอยขีดข่วน มี  
ตกแต่งอื่นๆ รอยขีดข่วน บางส่วน  
ตกแต่งอื่นๆ รอยย่น SS  
Headliner รอยย่น SS

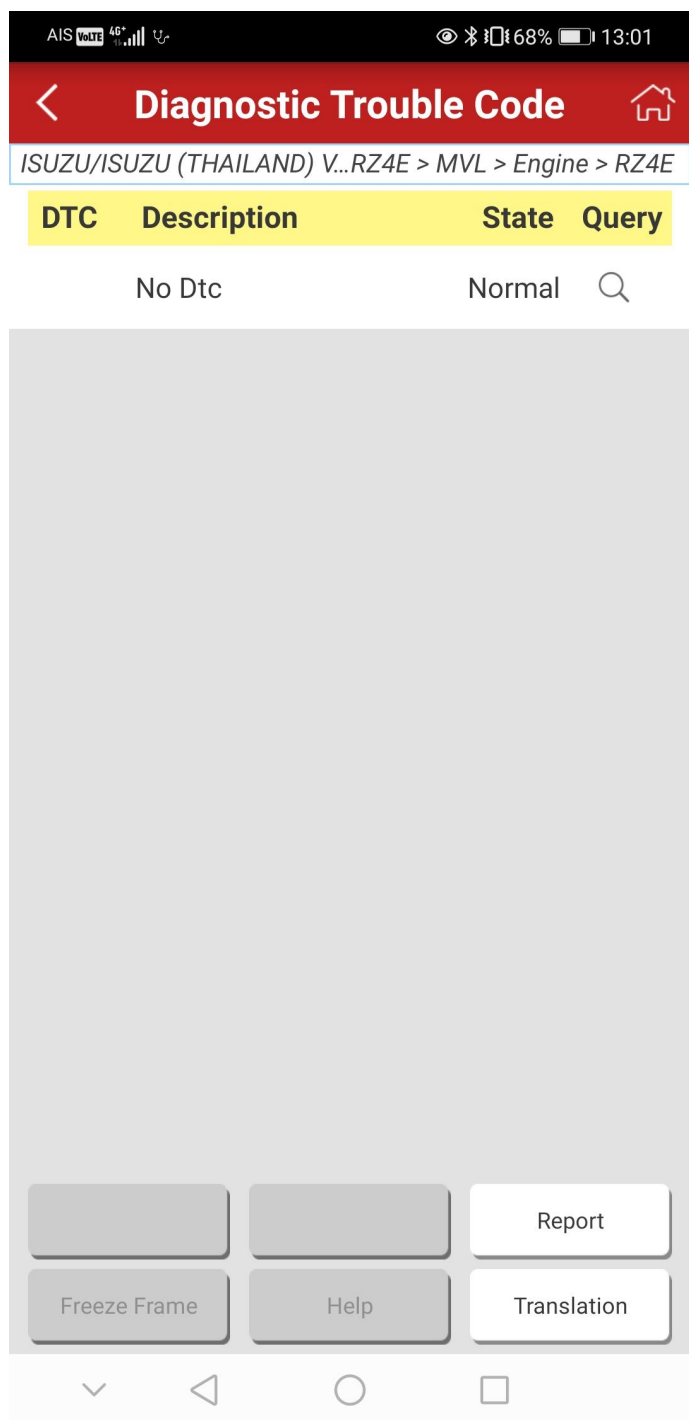
การวินิจฉัย CP 2

The screenshot shows a mobile application interface for diagnostic trouble codes. At the top, the status bar displays 'AIS VoLTE 4G+', signal strength, Wi-Fi, Bluetooth, and battery at 68% with the time 13:01. Below the status bar is a red navigation bar with a back arrow, the title 'Diagnostic Trouble Code', and a home icon. Underneath is a breadcrumb trail: 'ISUZU/ISUZU (THAILAND) V...RZ4E > MVL > Engine > RZ4E'. A yellow header bar contains the columns 'DTC', 'Description', 'State', and 'Query'. The main content area shows 'No Dtc' under 'DTC' and 'Normal' under 'State', with a magnifying glass icon to the right. At the bottom, there are five buttons: 'Report', 'Translation', 'Freeze Frame', and 'Help' (all in white boxes), and an unlabeled grey button. The Android navigation bar is visible at the very bottom.
