U-Car Grading Report

รายงานผลการตรวจเช็คสภาพรถยนต์
ภายใต้การดูแลของสมาคมการประเมินสภาพรถยนต์ประเทศไทย

รุ่น	MERCEDES-BENZ E300		
สี	White	หมายเลขทะเบียน (Plate number)	3กม68
รุ่นปี	2013	เลขไมล์	73,743กม.
แบบ	เลขตัวถัง	WDD2120982A833748

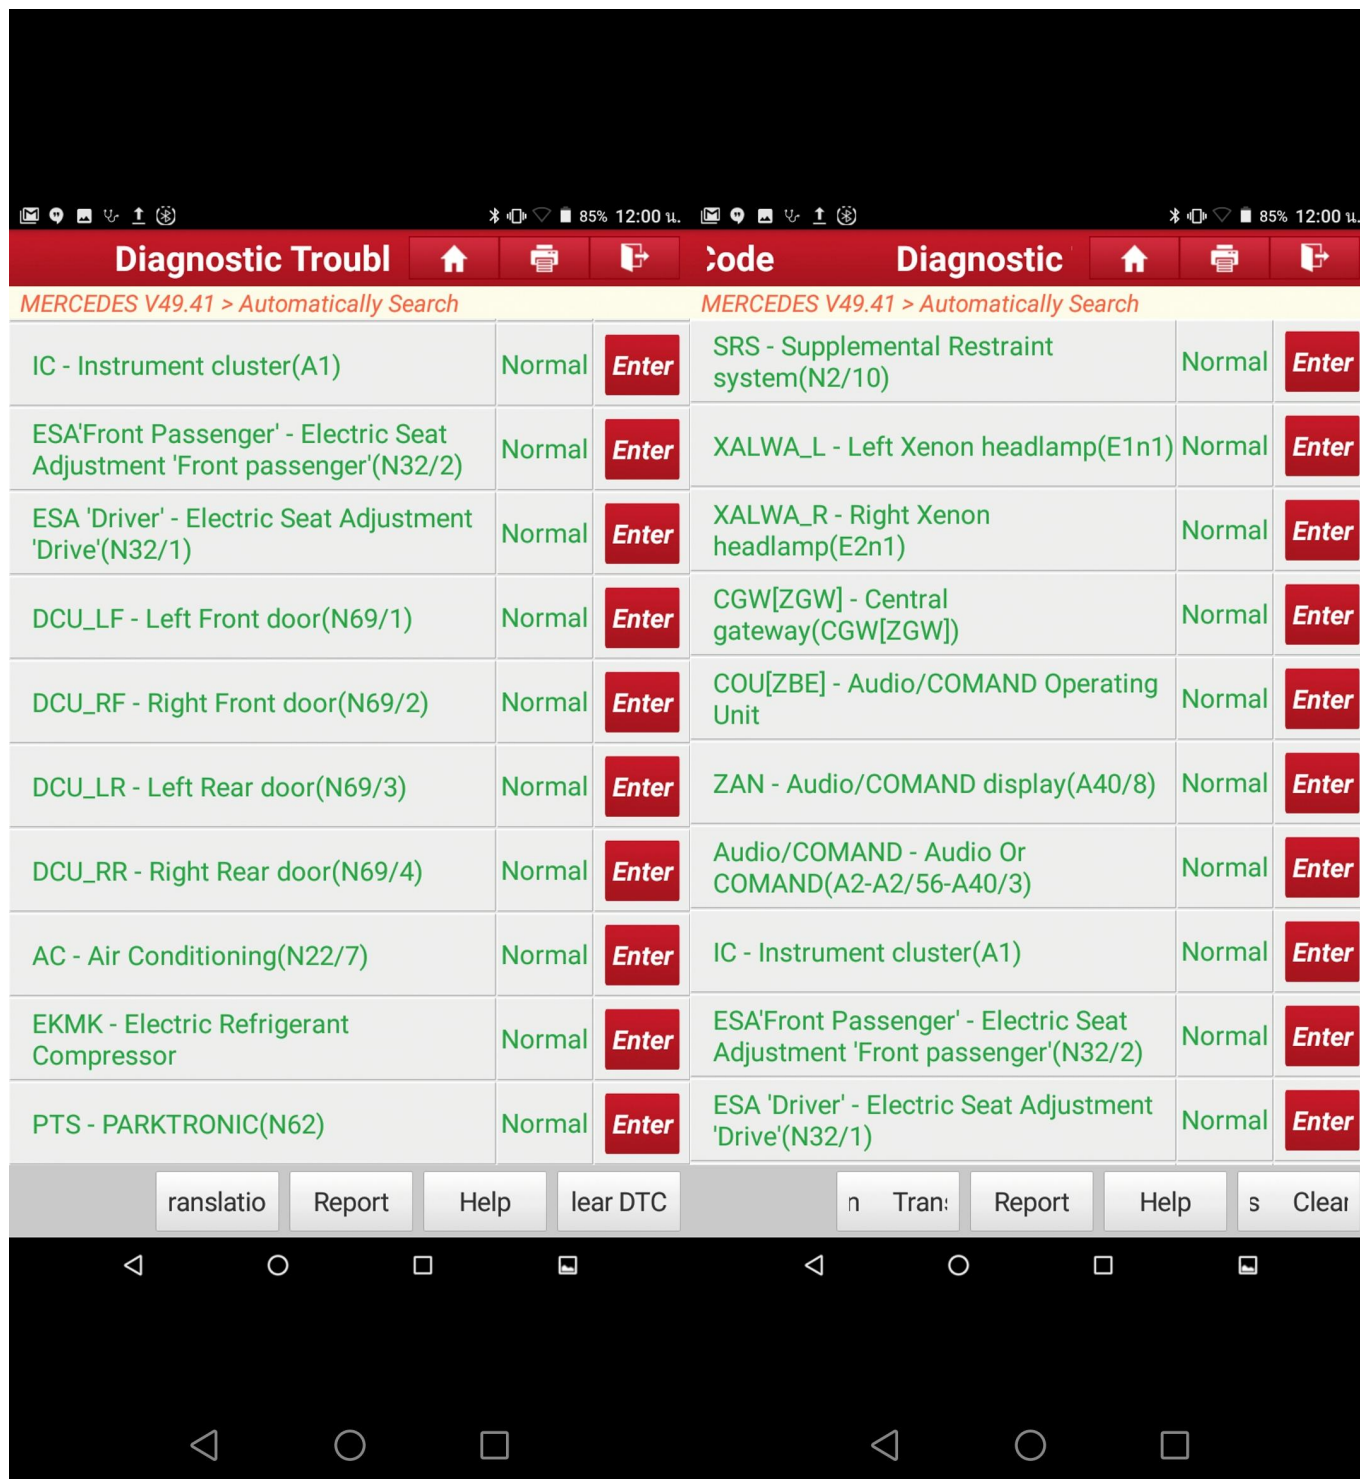
MERCEDDES V49.41 > Automatically Search			MERCEDDES V49.41 > Automatically Search		
IC - Instrument cluster(A1)	Normal	Enter	SRS - Supplemental Restraint system(N2/10)	Normal	Enter
ESA'Front Passenger' - Electric Seat Adjustment 'Front passenger'(N32/2)	Normal	Enter	XALWA_L - Left Xenon headlamp(E1n1)	Normal	Enter
ESA 'Driver' - Electric Seat Adjustment 'Drive'(N32/1)	Normal	Enter	XALWA_R - Right Xenon headlamp(E2n1)	Normal	Enter
DCU_LF - Left Front door(N69/1)	Normal	Enter	CGW[ZGW] - Central gateway(CGW[ZGW])	Normal	Enter
DCU_RF - Right Front door(N69/2)	Normal	Enter	COU[ZBE] - Audio/COMAND Operating Unit	Normal	Enter
DCU_LR - Left Rear door(N69/3)	Normal	Enter	ZAN - Audio/COMAND display(A40/8)	Normal	Enter
DCU_RR - Right Rear door(N69/4)	Normal	Enter	Audio/COMAND - Audio Or COMAND(A2-A2/56-A40/3)	Normal	Enter
AC - Air Conditioning(N22/7)	Normal	Enter	IC - Instrument cluster(A1)	Normal	Enter
EKMK - Electric Refrigerant Compressor	Normal	Enter	ESA'Front Passenger' - Electric Seat Adjustment 'Front passenger'(N32/2)	Normal	Enter

PTS - PARKTRONIC(N62)	Normal	Enter	ESA 'Driver' - Electric Seat Adjustment 'Drive'(N32/1)	Normal	Enter
