U-Car Grading Report

U-car Grading Report

รุ่น	TOYOTA COMMUTER 3.0		
สี	เทา	หมายเลขทะเบียน (Plate number)	ฮษ3102
รุ่นปี	2017	เลขไมล์	118,470กม.
แบบ	เลขตัวถัง	MMKST22P705118856

เครื่องยนต์	สภาพดี
วันที่ตรวจสอบ	2024/2/9
สาขา	RDD Car Center (Bang Na)
ที่อยู่	กรุงเทพมหานคร บางนา

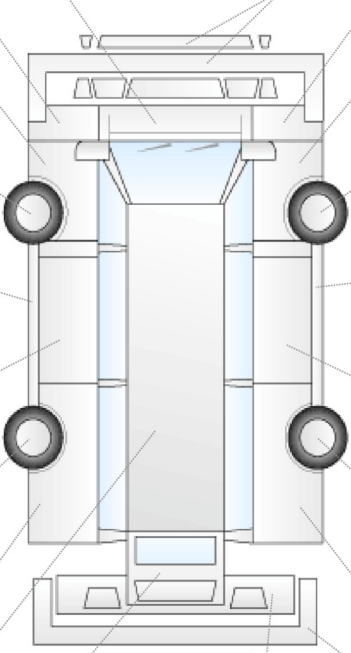
วันที่ตรวจสอบ	9 กุมภาพันธ์ 2567	วันที่ตรวจสอบอีกครั้ง	
ระดับคุณภาพ			
EXTERIOR/ สภาพภายนอก		INTERIOR/ สภาพภายใน	
★ ★ ★ ★ ★		★ ★ ★ ★ ★	
<div style="margin-bottom: 5px;">Front left fender ★★★★★</div> <div style="margin-bottom: 5px;">Front left door ★★★★★</div> <div style="margin-bottom: 5px;">Front left tire, alloy wheel, wheel cover ร่องยางระดับ 9 ★★★★★</div> <div style="margin-bottom: 5px;">Left side step / side spoiler ★★★★★</div> <div style="margin-bottom: 5px;">Rear left door ★★★★★</div> <div style="margin-bottom: 5px;">Left back tire, alloy wheel, wheel cover ร่องยางระดับ 9 ★★★★★</div> <div style="margin-bottom: 5px;">Left back fender ★★★★★</div> <div style="margin-bottom: 5px;">Roof ★★★★★</div> <div style="margin-bottom: 5px;">Dashboard ★★★★★</div> <div style="margin-bottom: 5px;">Front left seat ★★★★★</div> <div style="margin-bottom: 5px;">Front and back left door trim ★★★★★</div> <div style="margin-bottom: 5px;">Rear seat ★★★★★</div>

<div style="margin-bottom: 5px;">Bonnet / hood ★★★★★</div> <div style="margin-bottom: 5px;">Front bumper ★★★★★</div> <div style="margin-bottom: 5px;">Front right fender ★★★★★</div> <div style="margin-bottom: 5px;">Front right door ★★★★★</div> <div style="margin-bottom: 5px;">Front right tire, alloy wheel, wheel cover ร่องยางระดับ 9 ★★★★★</div> <div style="margin-bottom: 5px;">Right side step / side spoiler ★★★★★</div> <div style="margin-bottom: 5px;">Rear right door ★★★★★</div> <div style="margin-bottom: 5px;">Right back tire, alloy wheel, wheel cover ร่องยางระดับ 9 ★★★★★</div> <div style="margin-bottom: 5px;">Right back fender ★★★★★</div> <div style="margin-bottom: 5px;">Trunk lid / boot lid ★★★★★</div> <div style="margin-bottom: 5px;">Back rear spoiler & under spoiler ★★★★★</div> <div style="margin-bottom: 5px;">Back rear bumper ★★★★★</div> <div style="margin-bottom: 5px;">Steering wheel ★★★★★</div> <div style="margin-bottom: 5px;">Front right seat ★★★★★</div> <div style="margin-bottom: 5px;">Front and back right door trim ★★★★★</div> <div style="margin-bottom: 5px;">Console ★★★★★</div> <div style="margin-bottom: 5px;">Luggage room ★★★★★</div>	<p>[สถานที่ประวัติการซ่อม] แผงตั้งท้าย บุป</p> <p>[หน้าต่าง] กระจกหน้ารถ แตก เล็ก</p> <p>[เบาะ] ไฟตัดหมอก (ฝั่งขวา) หมอง ชุ่มมัว บางส่วน ไฟตัดหมอก (ฝั่งซ้าย) หมอง ชุ่มมัว บางส่วน</p>
