U-Car Grading Report

รายงานผลการตรวจเช็คสภาพรถยนต์
ภายใต้การดูแลของสมาคมการประเมินสภาพรถยนต์ประเทศไทย

| รุ่น | HONDA CIVIC 1.8EL | | |

| วันที่ตรวจสอบ | 2019/10/24 |

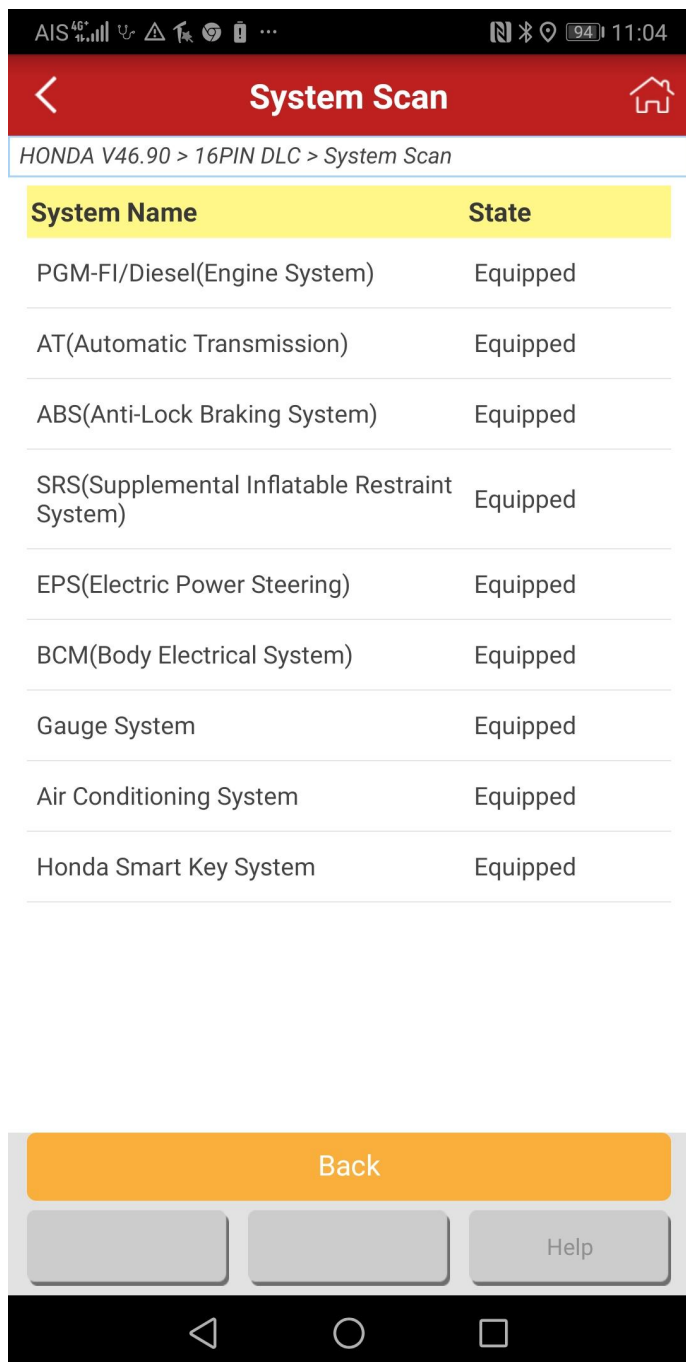
การวินิจฉัย CP 2

< **System Scan** >

HONDA V46.90 > 16PIN DLC > System Scan

| System Name | State |
| PGM-FI/Diesel(Engine System) | Equipped |
| AT(Automatic Transmission) | Equipped |
| ABS(Anti-Lock Braking System) | Equipped |
| SRS(Supplemental Inflatable Restraint System) | Equipped |
| EPS(Electric Power Steering) | Equipped |
| BCM(Body Electrical System) | Equipped |
| Gauge System | Equipped |
| Air Conditioning System | Equipped |
| Honda Smart Key System | Equipped |
