# U-Car Grading Report

หนังสือรับรอง โดย GOO INSPECTION

| รุ่น | MITSUBISHI TRITON 2.4 D-CAB PLUS | | |

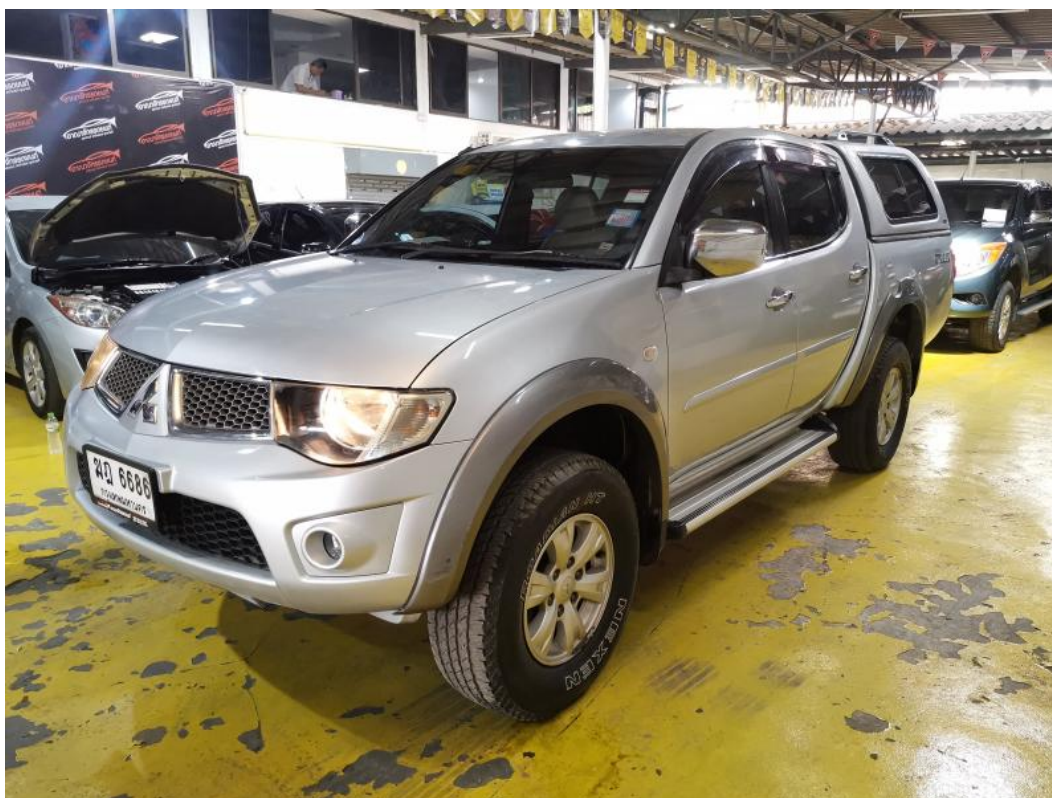
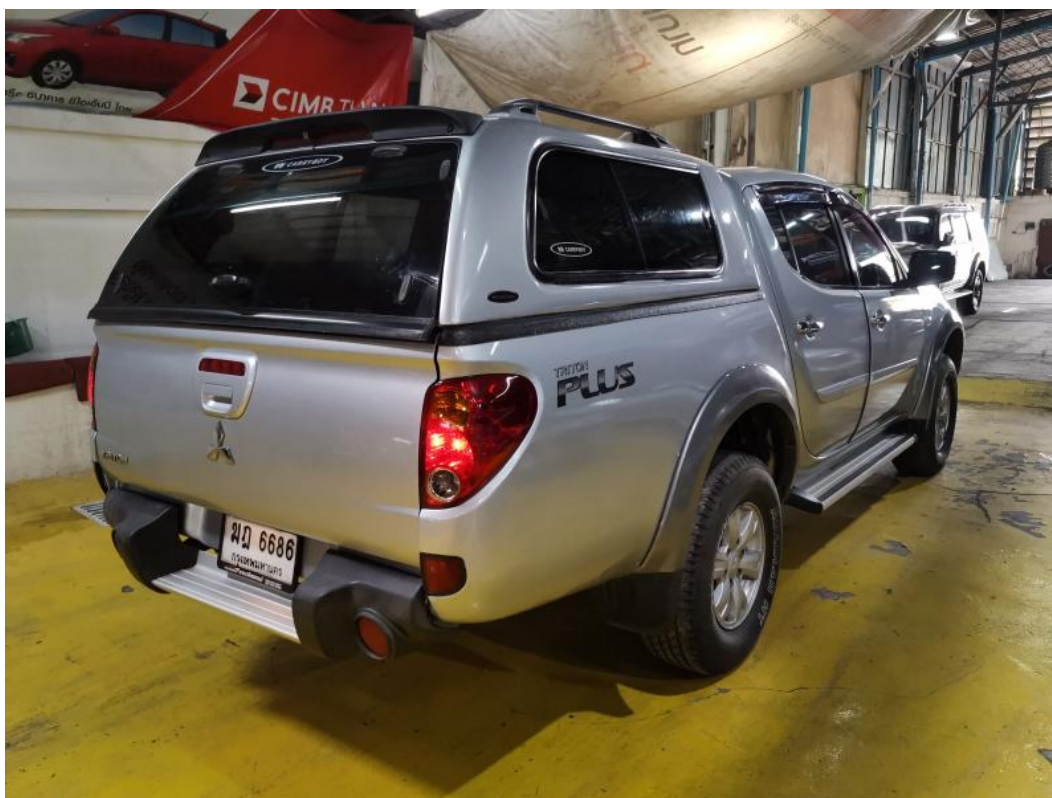
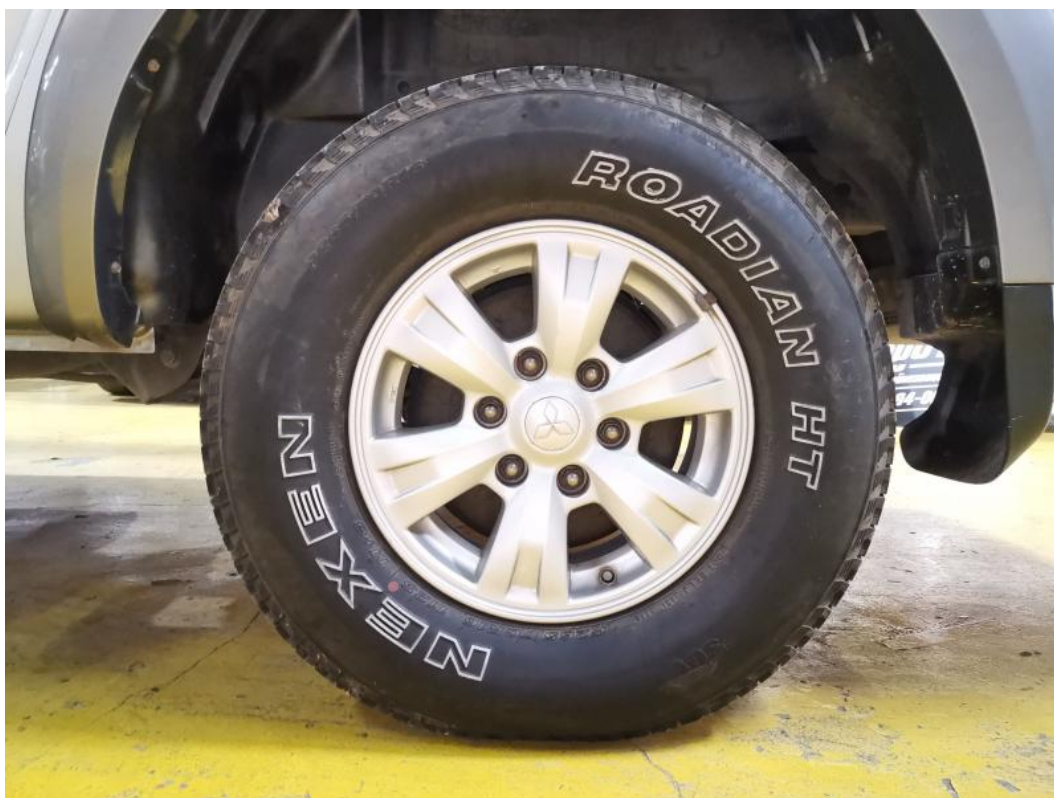
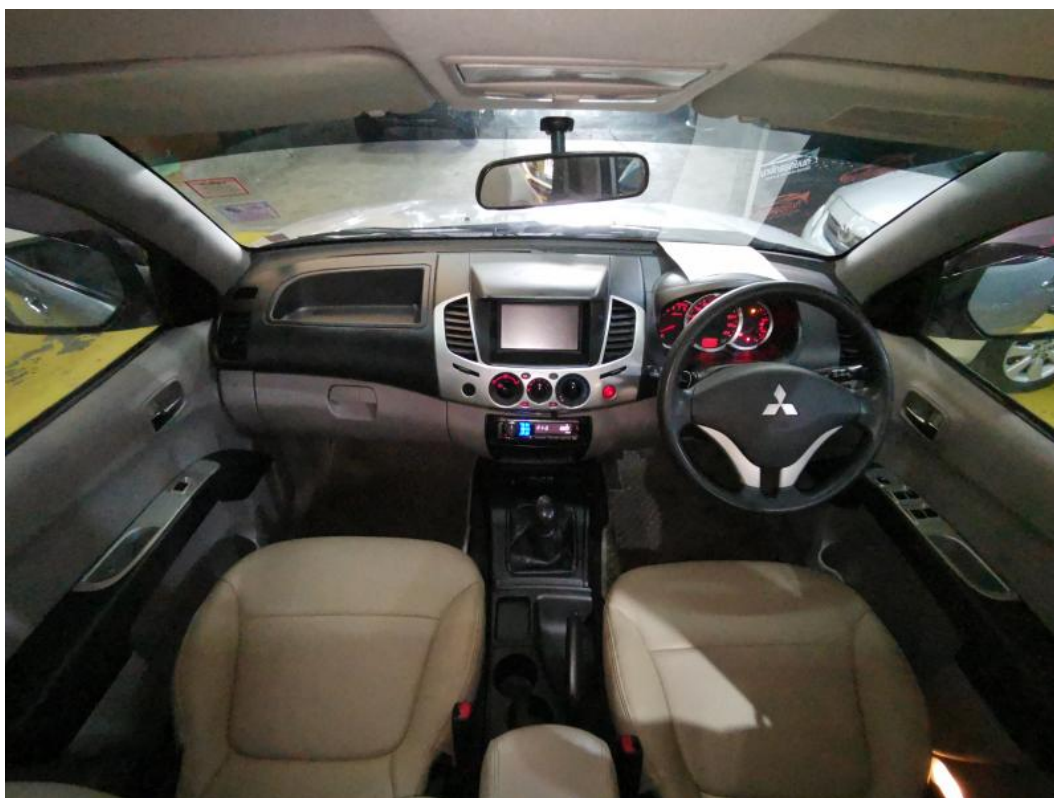
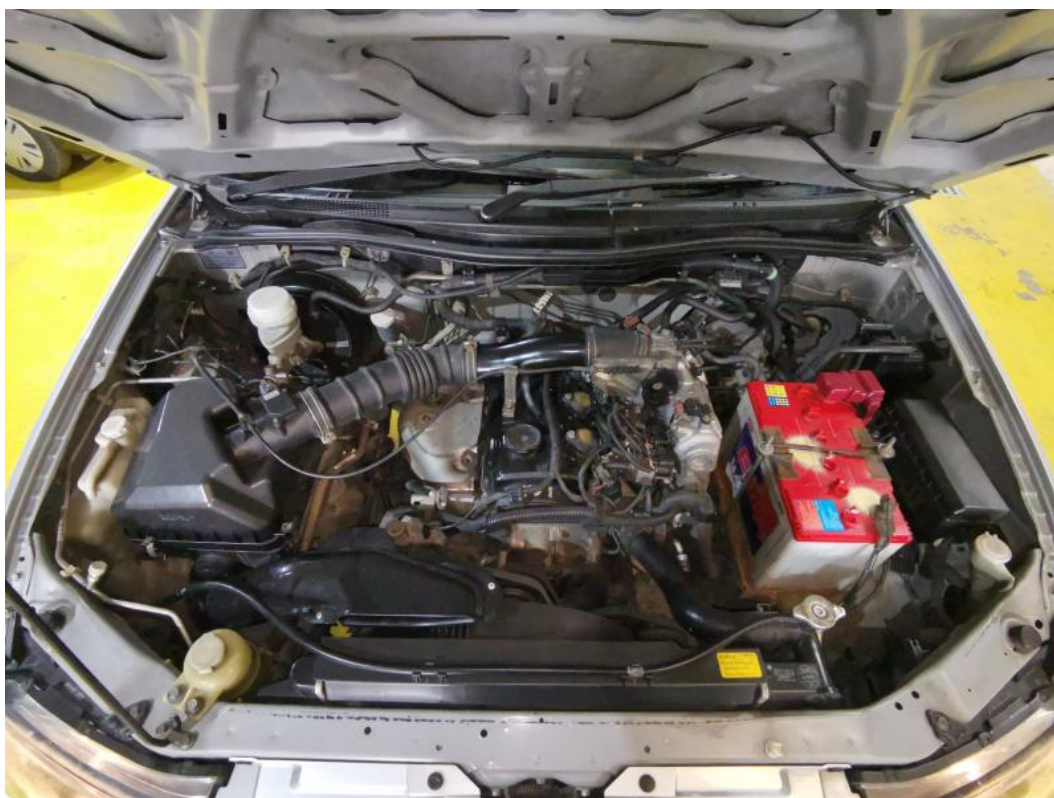
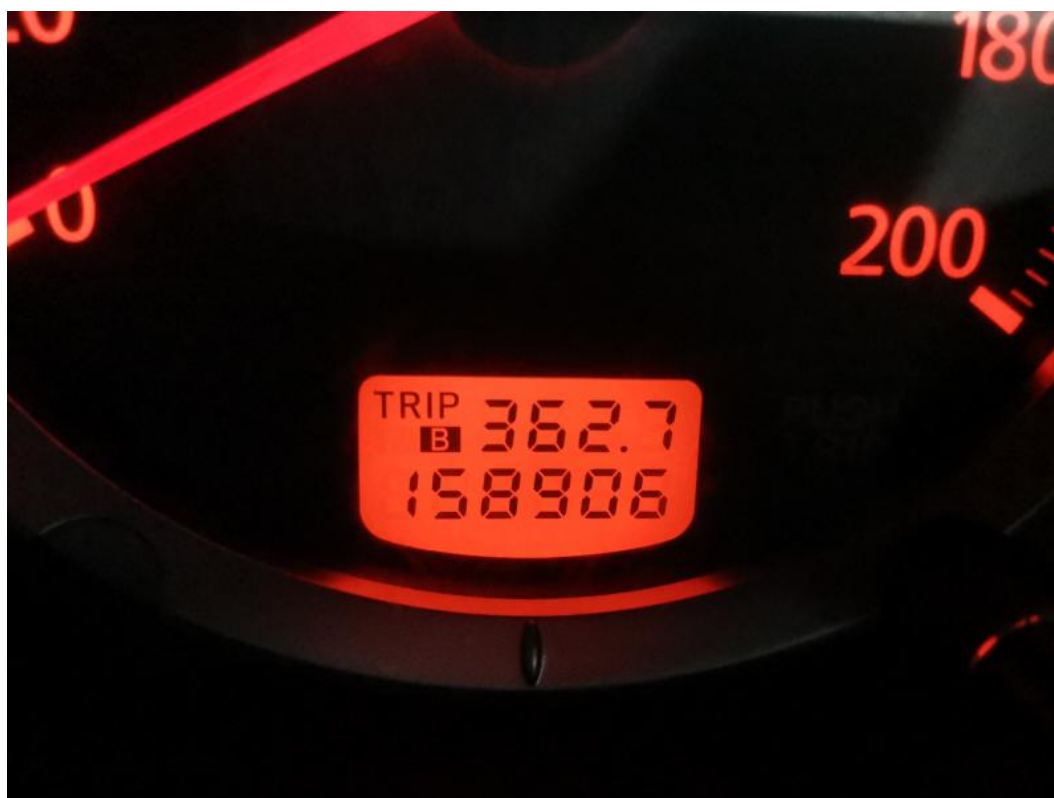
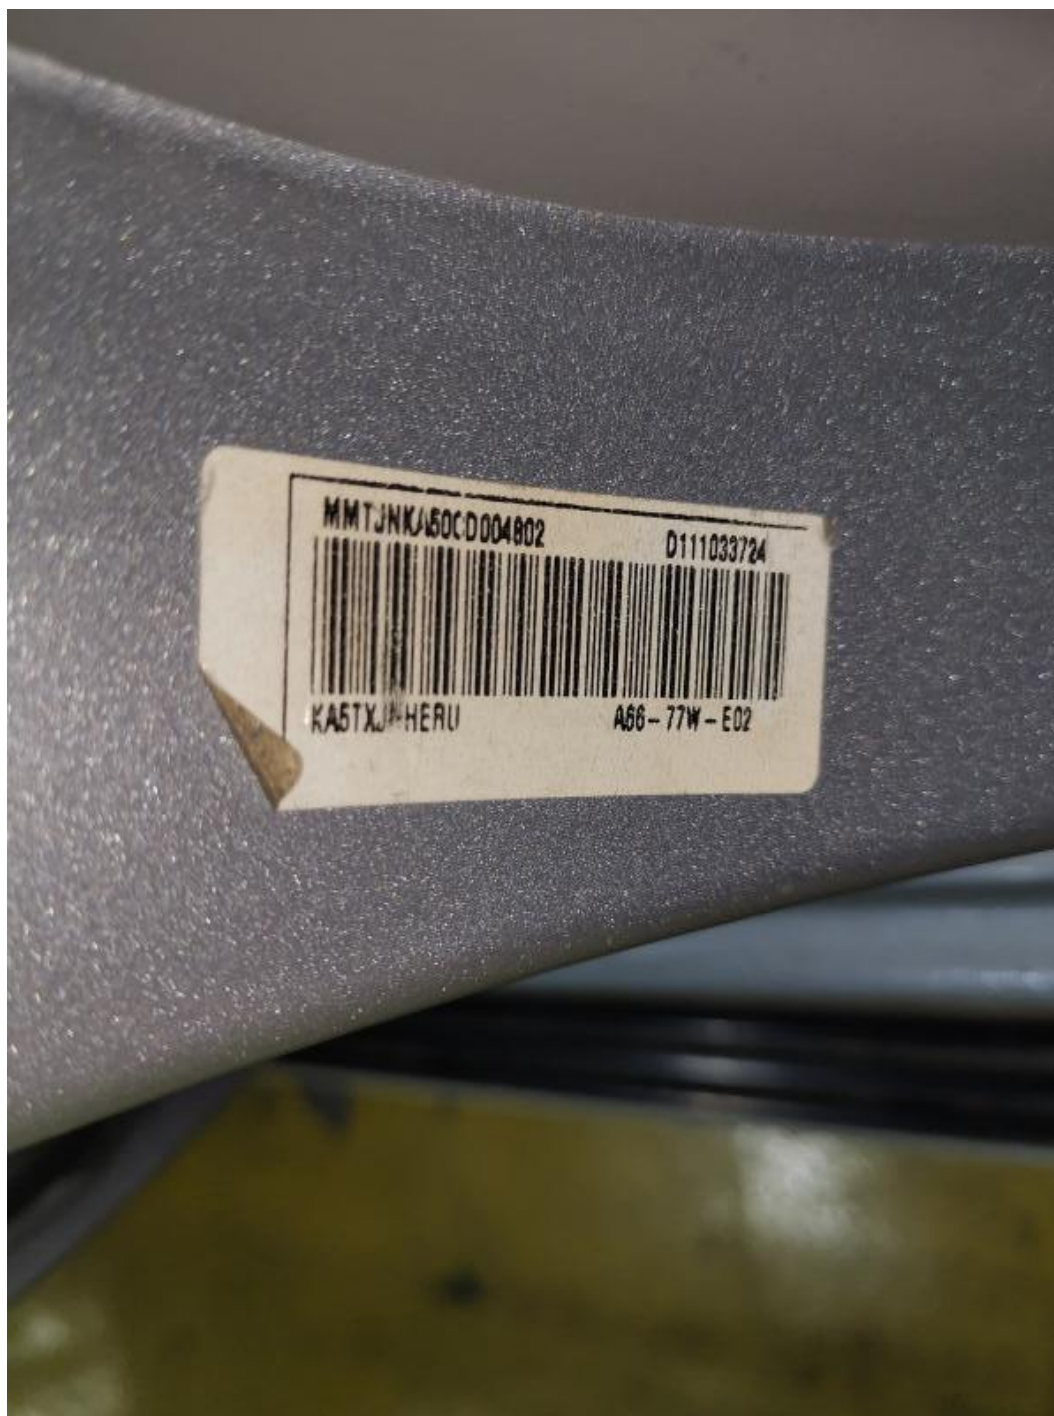
การวินิจฉัย CP 1

Health Report

| System Name | State |
|---|---|
| ETACS | Find Fault Code 2 |

| DTC | Description | State | Query |
|---|---|---|---|
| U1504 | RLS LIN Timeout/Not Equipped | Active | Q |
| U1512 | P/W(RP) LIN Timeout/Not Equipped | Active | Q |
| U1101 | T/M CAN Timeout/Not Equipped | Active | Q |
| U1110 | A/C CAN Timeout/Not Equipped | Active | Q |
| U1111 | Display CAN Timeout/Not Equipped | Active | Q |
