# U-Car Grading Report

รายงานผลการตรวจเช็คสภาพรถยนต์  
ภายใต้การดูแลของสมาคมการประเมินสภาพรถยนต์ประเทศไทย

รุ่น	MITSUBISHI PAJERO SPORT 2.5 4WD		
สี	Pearl	หมายเลขทะเบียน (Plate number)	8กศ9360
รุ่นปี	2013	เลขไมล์	20,557กม.
แบบ	เลขตัวถัง	MMTGYKH40DF006109

เครื่องยนต์	สภาพดี
วันที่ตรวจสอบ	2019/7/23
สาขา	Auto Villa (Rom Klao)
ที่อยู่

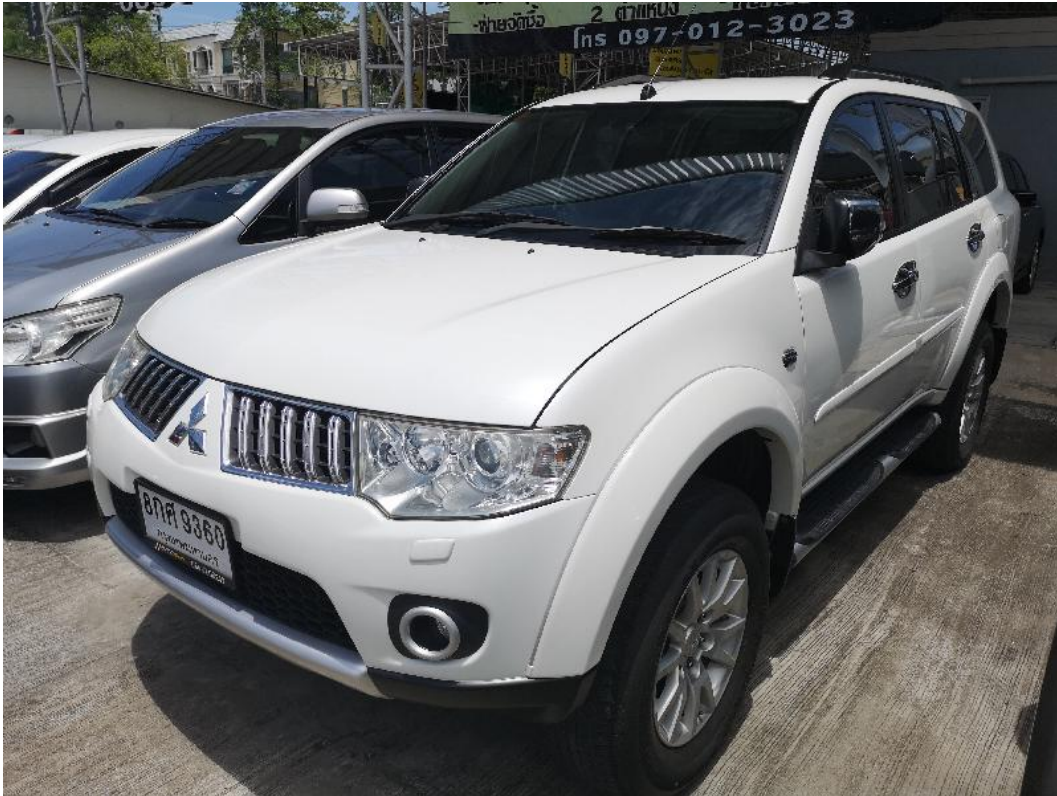
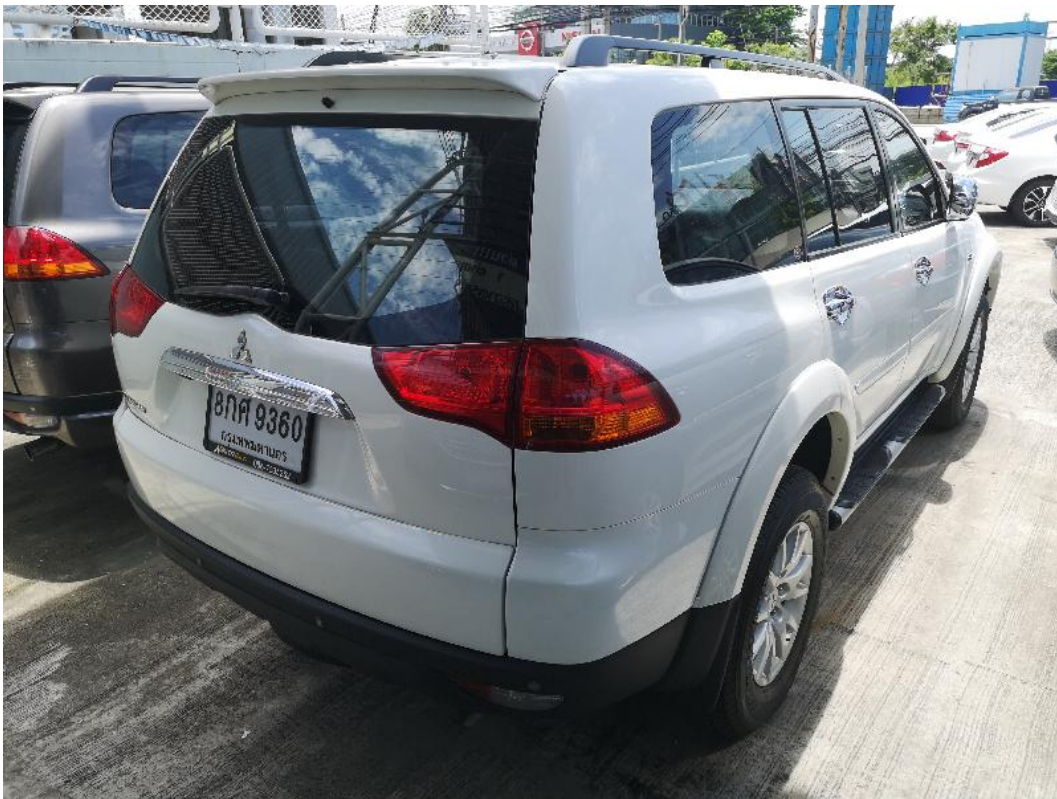
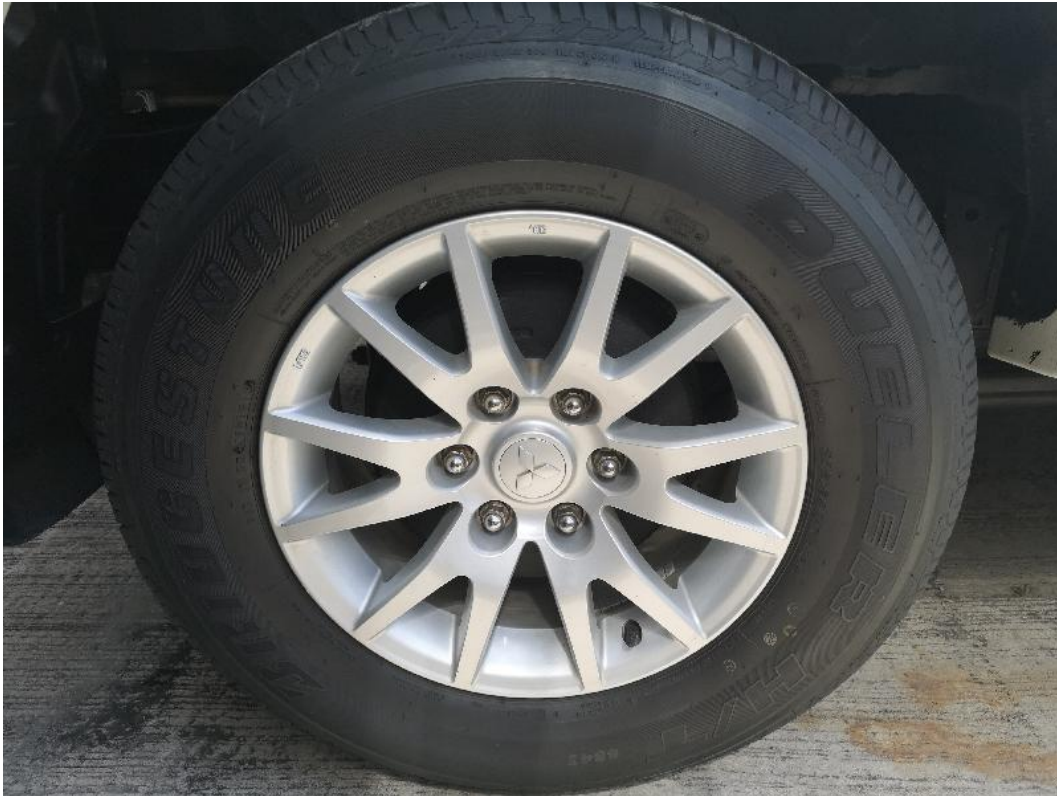
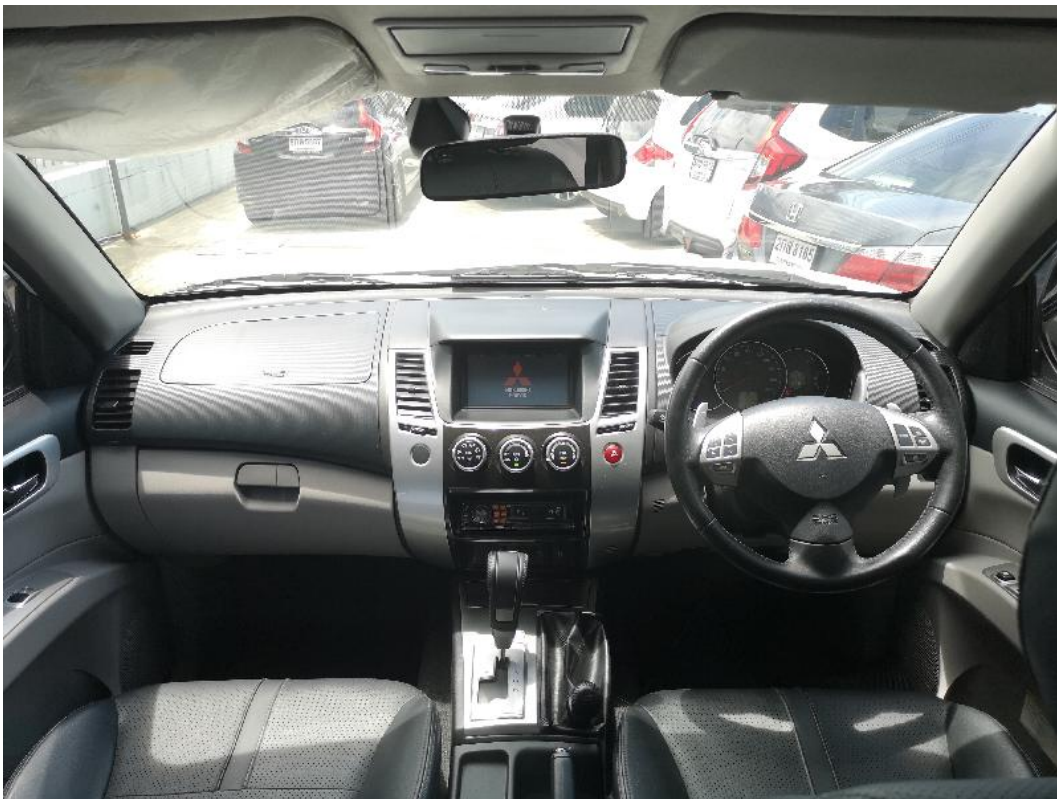
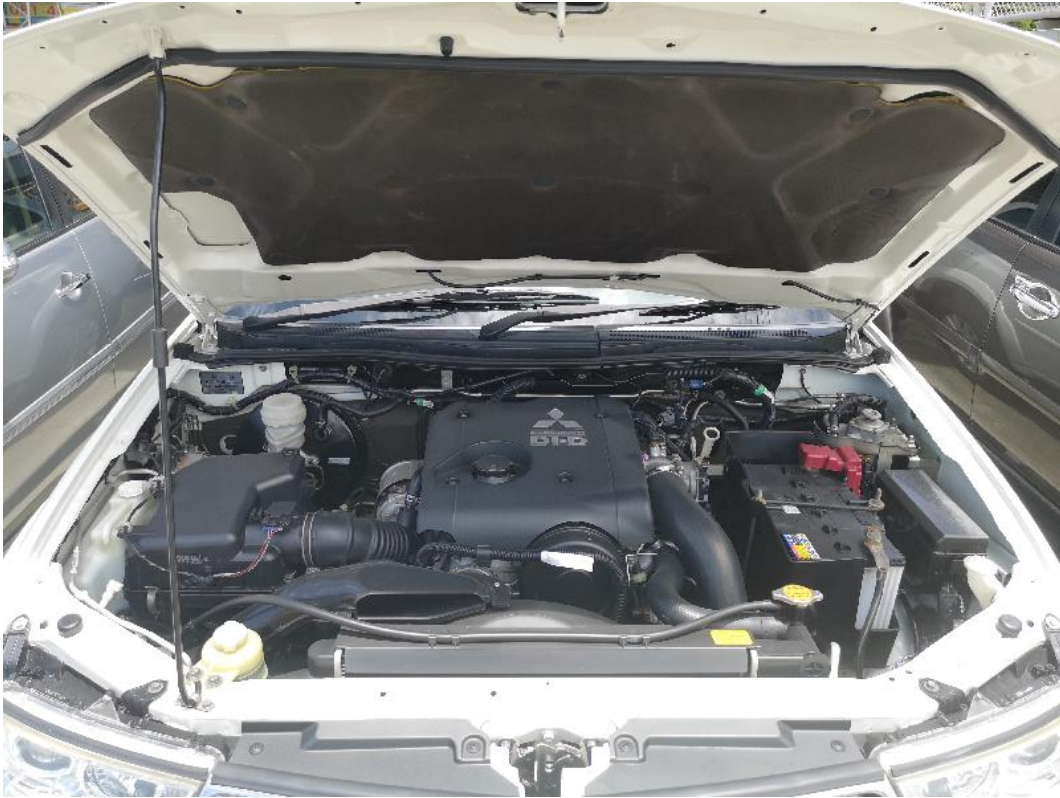
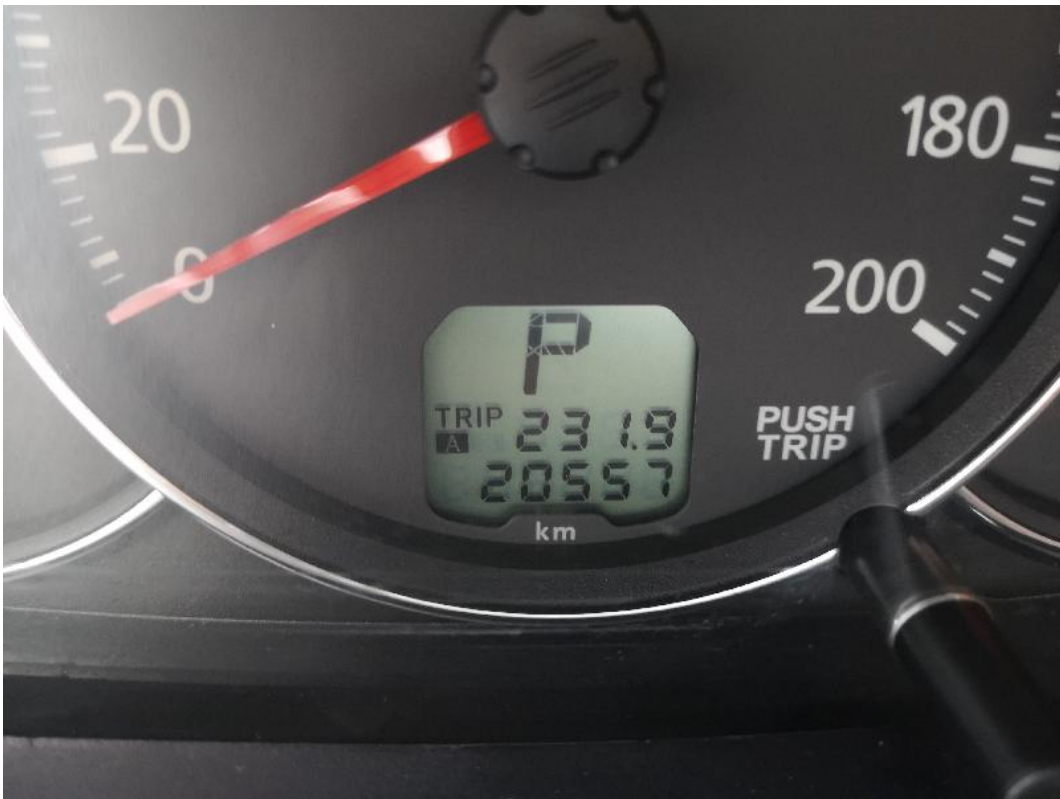
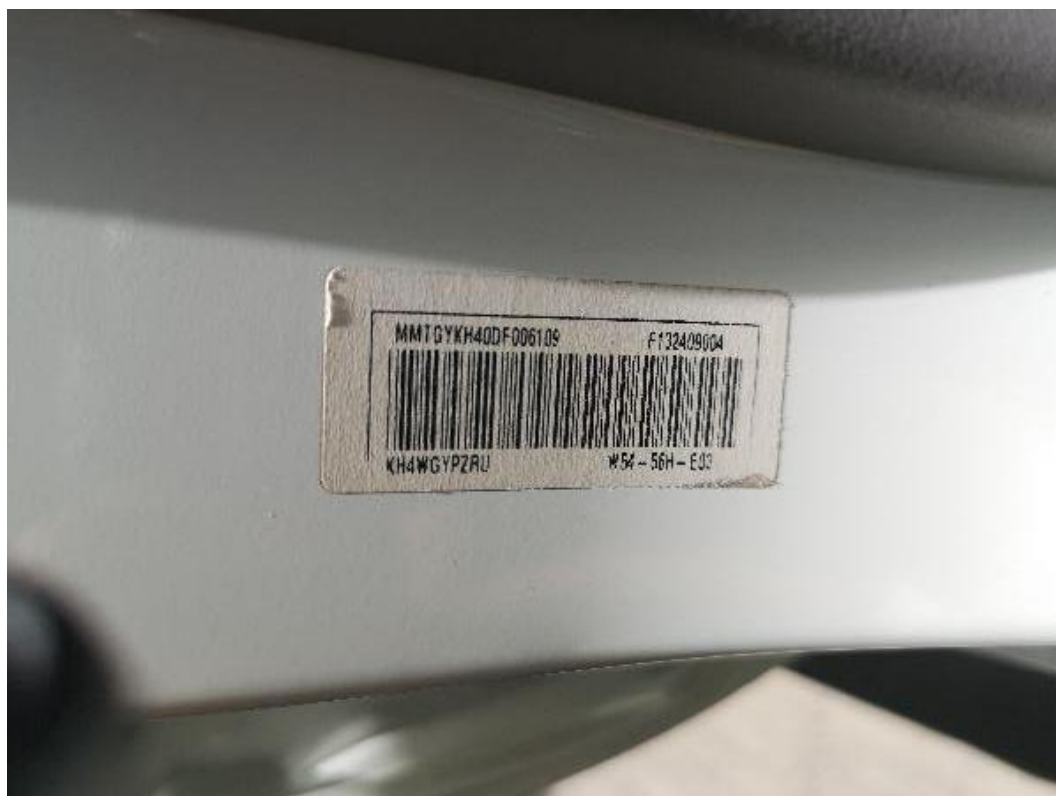
การวินิจฉัย CP 1

การวินิจฉัย CP 2

**Health Report** **Diagnostic Trouble Code**

System Name	State	DTC	Description	State	Query
MPI/GDI/Diesel	Find Fault Code   1	U1102	ASC CAN Timeout/Not Equipped	Active	🔍
ELC-AT/CVT	Find Fault Code   1				
ABS (Anti-Lock Braking System)	No Fault Code				
SRS-Air Bag	No Fault Code				
AC (Air Conditioning)	No Fault Code				
KOS/Immo/Keyless	Find Fault Code   1				
ETACS	Find Fault Code   1				
LIN	No Fault Code
