U-Car Grading Report

U-car Grading Report

รุ่น	MAZDA MAZDA3 2.0 C SPORT HATCHBACK		
สี	Wine red	หมายเลขทะเบียน (Plate number)	6กบ2677
รุ่นปี	2017	เลขไมล์	72,159กม.
แบบ	เลขตัวถัง	MM8BN447800203438

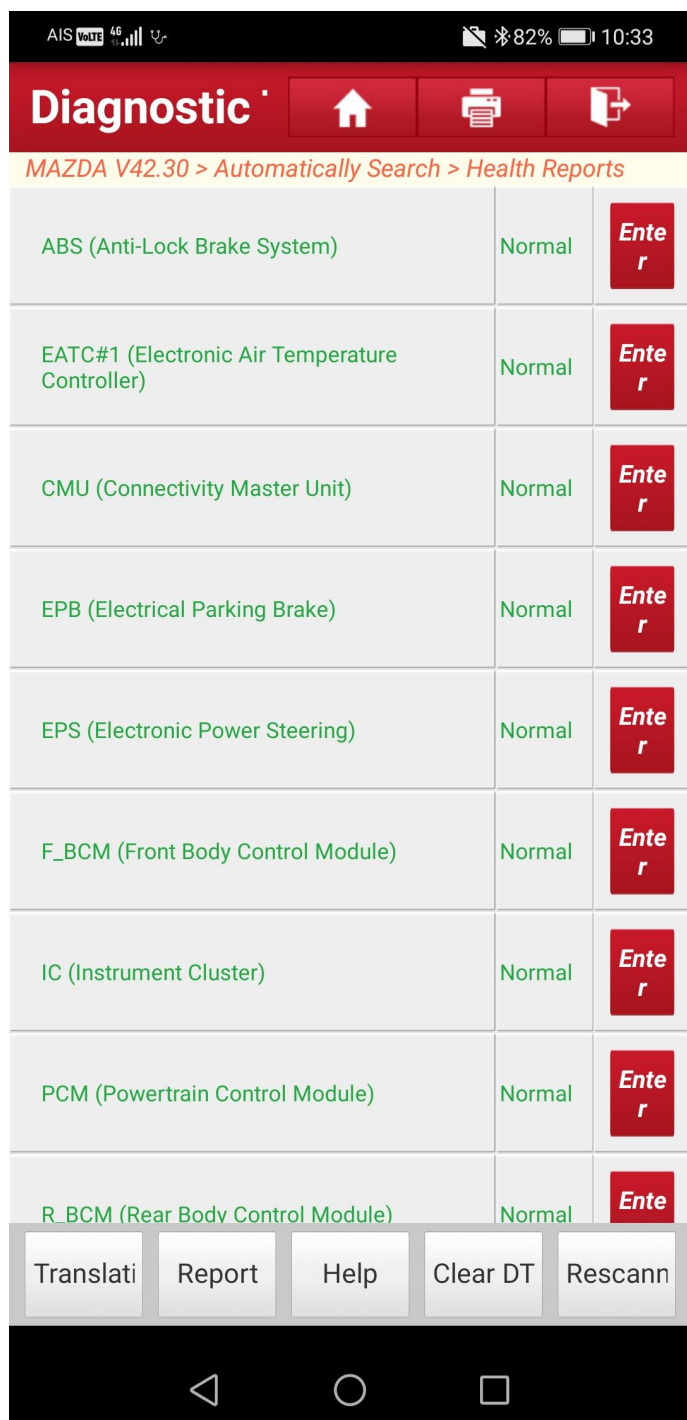
The screenshot shows a mobile application interface for vehicle diagnostics. At the top, the status bar displays 'AIS VoLTE 4G', signal strength, 82% battery, and the time 10:33. Below the status bar is a red navigation bar with the word 'Diagnostic' and three icons: a home icon, a printer icon, and a share icon. Underneath is a yellow banner with the text 'MAZDA V42.30 > Automatically Search > Health Reports'. The main content is a table with three columns: component name, status, and an 'Enter' button. All components listed have a status of 'Normal'. At the bottom, there is a grey bar with five buttons: 'Translati', 'Report', 'Help', 'Clear DT', and 'Rescann'. The very bottom of the screen shows the standard Android navigation bar with back, home, and recent apps icons.

Component	Status	Action
ABS (Anti-Lock Brake System)	Normal	Enter
EATC#1 (Electronic Air Temperature Controller)	Normal	Enter
CMU (Connectivity Master Unit)	Normal	Enter
EPB (Electrical Parking Brake)	Normal	Enter
EPS (Electronic Power Steering)	Normal	Enter
F_BCM (Front Body Control Module)	Normal	Enter
IC (Instrument Cluster)	Normal	Enter
PCM (Powertrain Control Module)	Normal	Enter
R_BCM (Rear Body Control Module)	Normal	Enter
