# U-Car Grading Report

รายงานผลการตรวจเช็คสภาพรถยนต์  
ภายใต้การดูแลของสมาคมการประเมินสภาพรถยนต์ประเทศญี่ปุ่น

| รุ่น | MERCEDES-BENZ AMG C43 4MATIC Coupe | | |
| รุ่นปี | 2018 | เลขไมล์ | 34,923กม. |

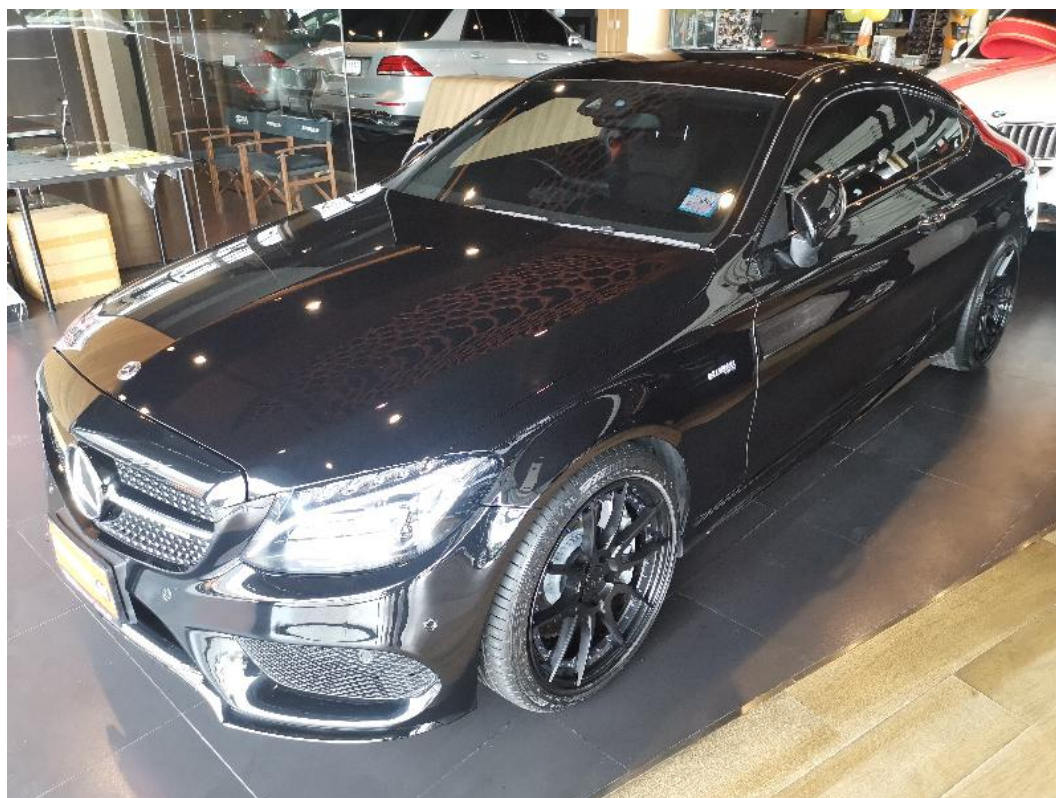
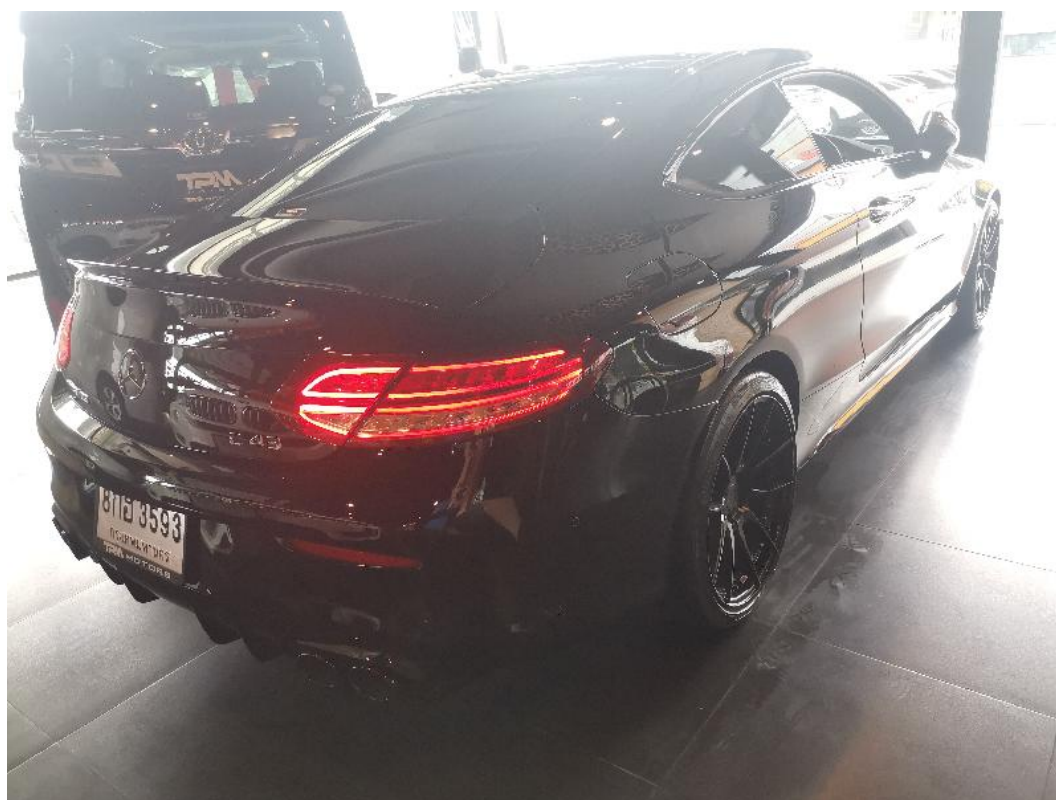
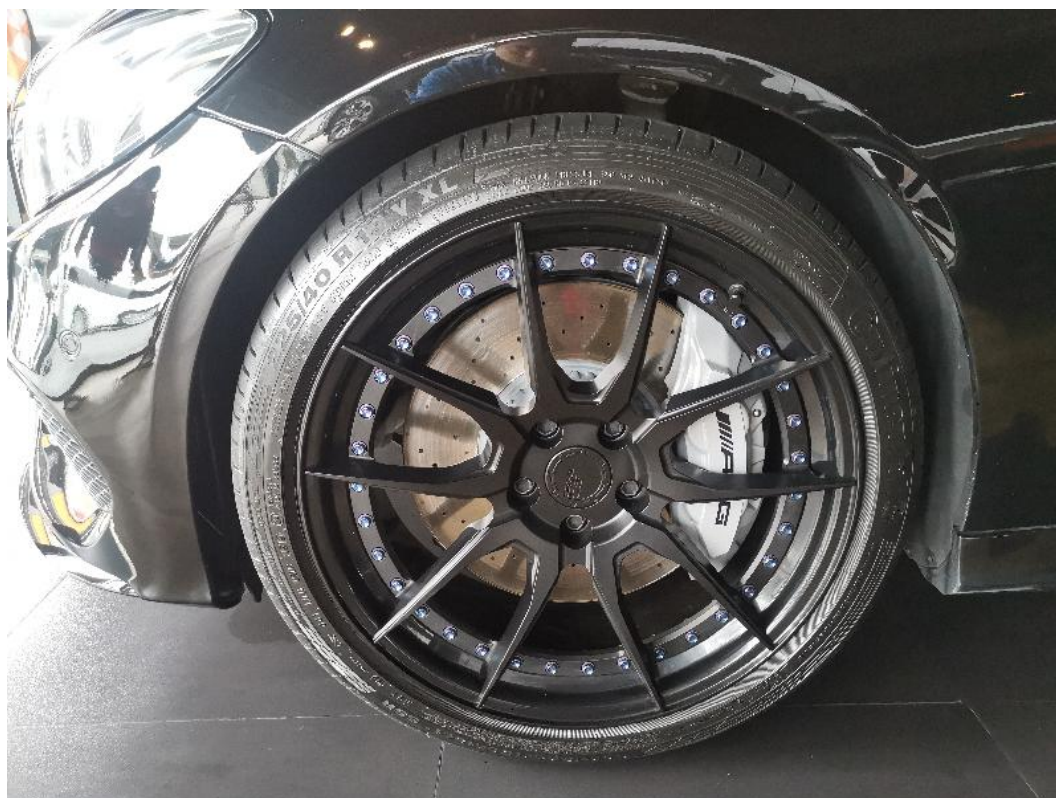
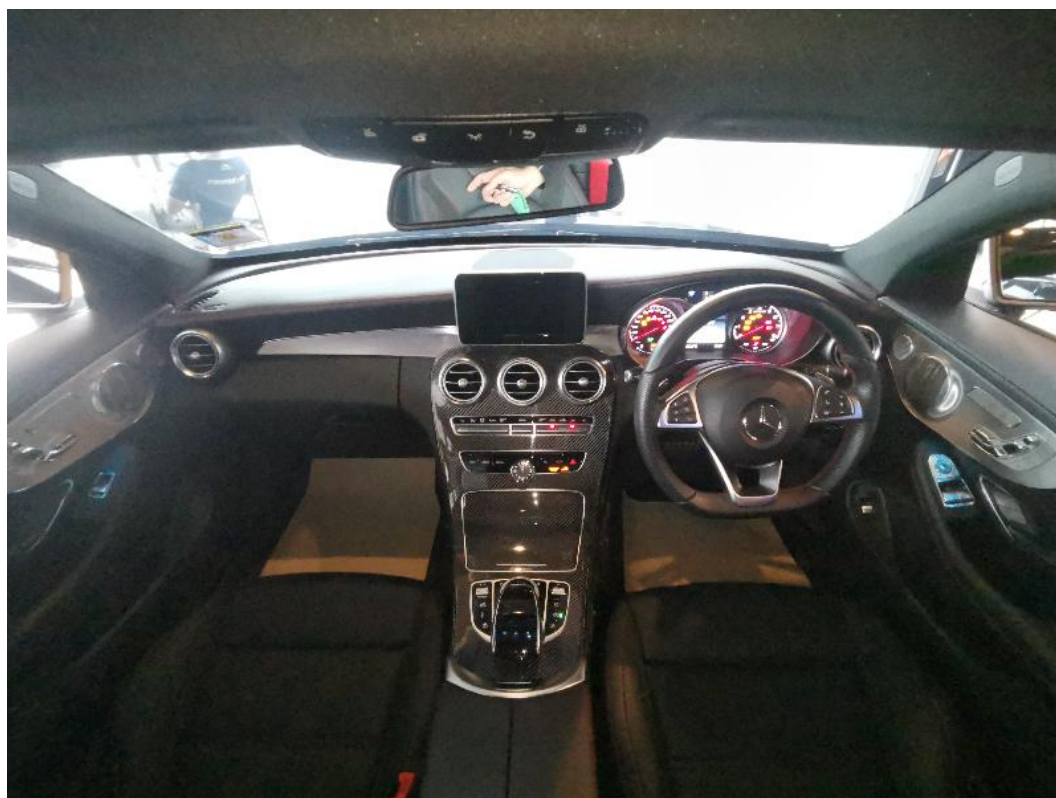
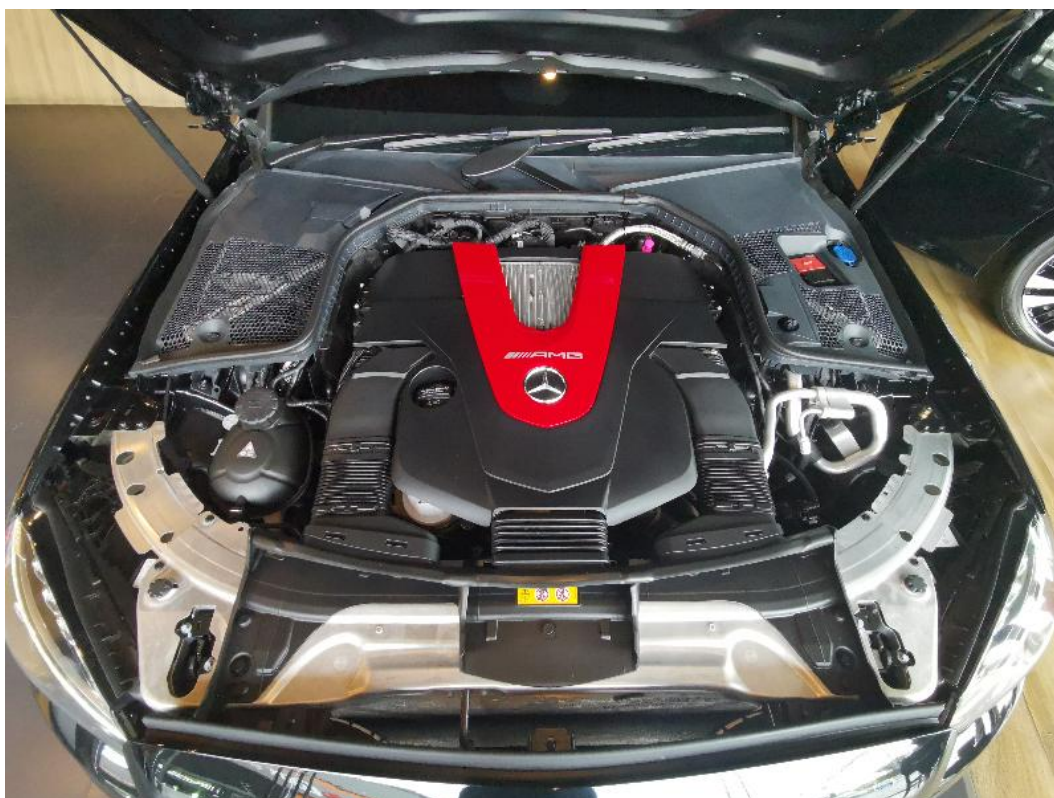
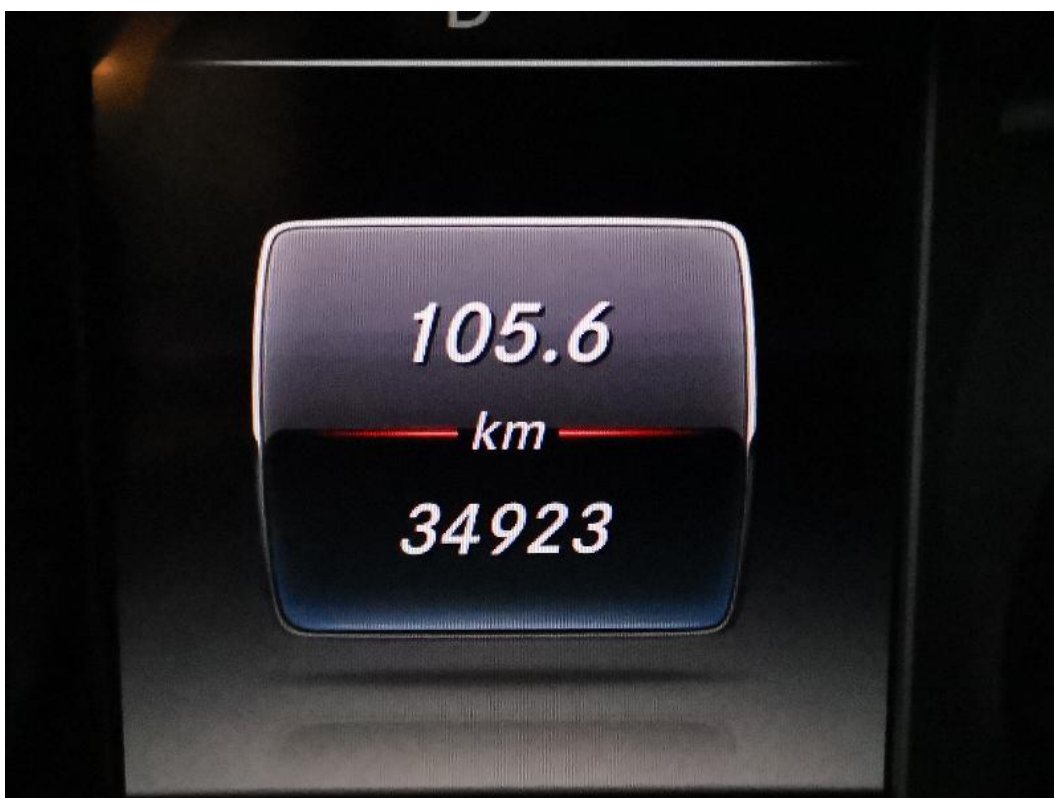
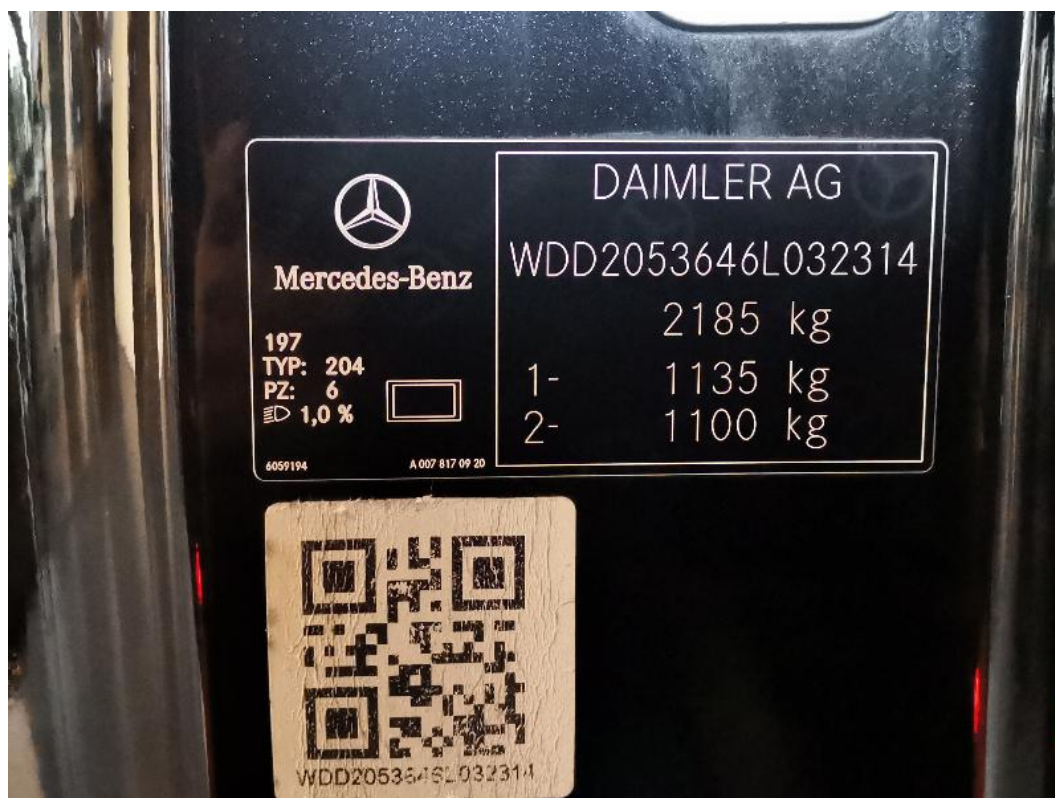
การวินิจฉัย CP 1

การวินิจฉัย CP 2

| Health Report | | | Health Report | | |
|---|---|---|---|---|---|
| ECM - Engine Control Module(ME) Fault 1 | | | SG-SW_R - Right Headlamp | OK | |
