# U-Car Grading Report

รายงานผลการตรวจเช็คสภาพรถยนต์  
ภายใต้การดูแลของสมาคมการประเมินสภาพรถยนต์ประเทศไทย

รุ่น	TOYOTA VIOS 1.5G		
สี	White	หมายเลขทะเบียน (Plate number)	5กฒ7401
รุ่นปี	2016	เลขไมล์	139,114กม.
แบบ	เลขตัวถัง	MR2B29F3401009473

เครื่องยนต์	สภาพดี
วันที่ตรวจสอบ	2020/8/28
สาขา	ASAP
ที่อยู่

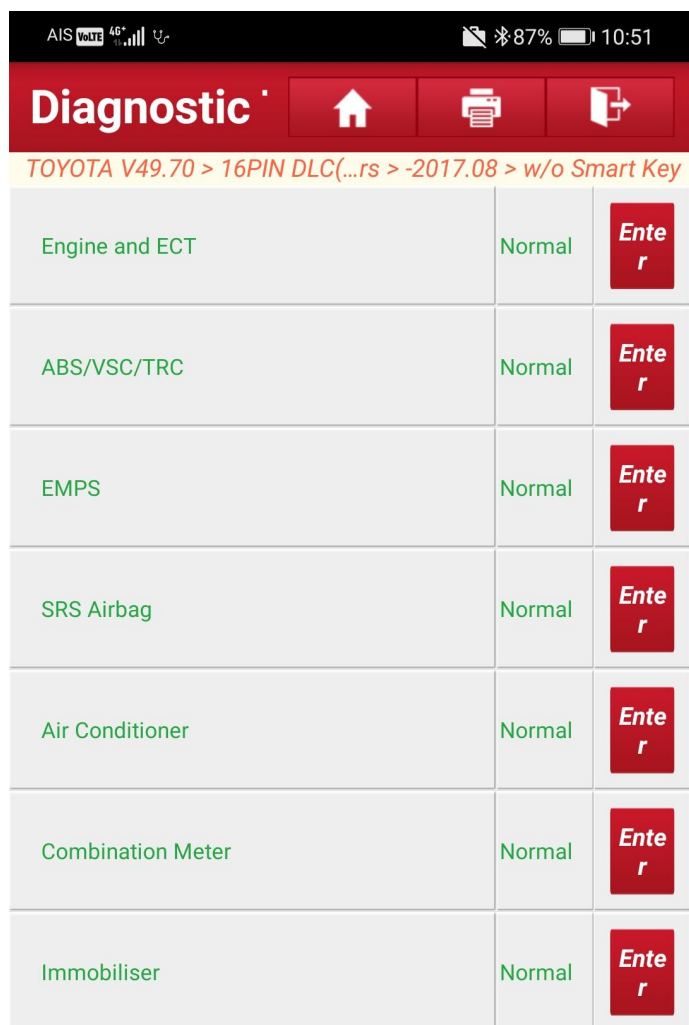
The screenshot shows a mobile application interface for vehicle diagnostics. At the top, there is a status bar with 'AIS VoLTE 4G+', signal strength, Wi-Fi, and battery level at 87% at 10:51. Below the status bar is a red header with the word 'Diagnostic' in white, followed by three icons: a home icon, a printer icon, and a share icon. Underneath the header, a yellow banner displays the vehicle information: 'TOYOTA V49.70 > 16PIN DLC(...rs > -2017.08 > w/o Smart Key'. The main content is a table with three columns: a description of the system, its status, and an 'Enter' button.

System	Status	Action
Engine and ECT	Normal	Enter
ABS/VSC/TRC	Normal	Enter
EMPS	Normal	Enter
SRS Airbag	Normal	Enter
Air Conditioner	Normal	Enter
Combination Meter	Normal	Enter
Immobiliser	Normal	Enter
