# U-Car Grading Report

# U-car Grading Report

รุ่น	HONDA JAZZ		
สี	Silver	หมายเลขทะเบียน (Plate number)	1กฏ1527
รุ่นปี	2012	เลขไมล์	221,690กม.
แบบ	เลขตัวถัง	MRHGE8830CP209686

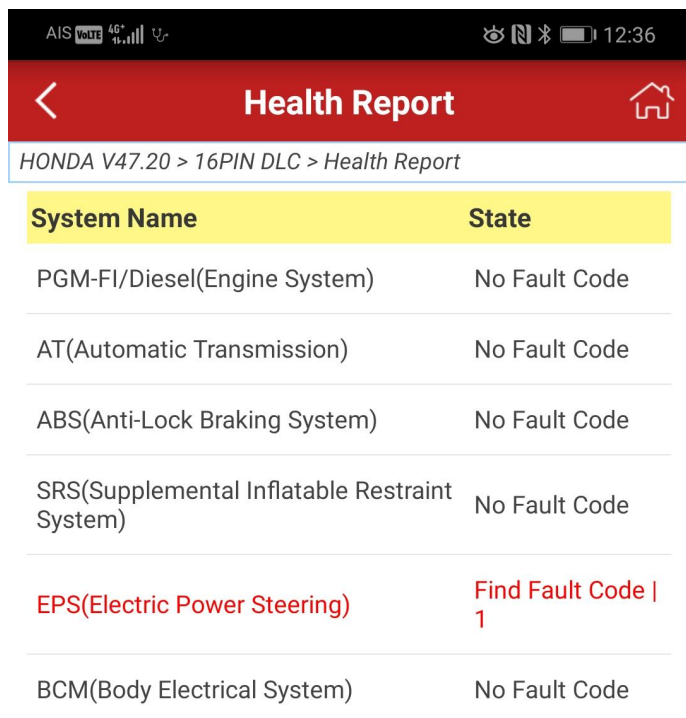
การวินิจฉัย CP 2

HONDA V47.20 > 16PIN DLC > Health Report

System Name	State
PGM-FI/Diesel(Engine System)	No Fault Code
AT(Automatic Transmission)	No Fault Code
ABS(Anti-Lock Braking System)	No Fault Code
SRS(Supplemental Inflatable Restraint System)	No Fault Code
<b>EPS(Electric Power Steering)</b>	<b>Find Fault Code   1</b>
BCM(Body Electrical System)	No Fault Code
