U-Car Grading Report

U-car Grading Report

รุ่น	MAZDA MAZDA 2 1.3 SPORTS HIGH CONNECT		
สี	Grey	หมายเลขทะเบียน (Plate number)	8กฒ1145
รุ่นปี	2018	เลขไมล์	10,219กม.
แบบ	เลขตัวถัง	MM8DJ2H3A0W419974

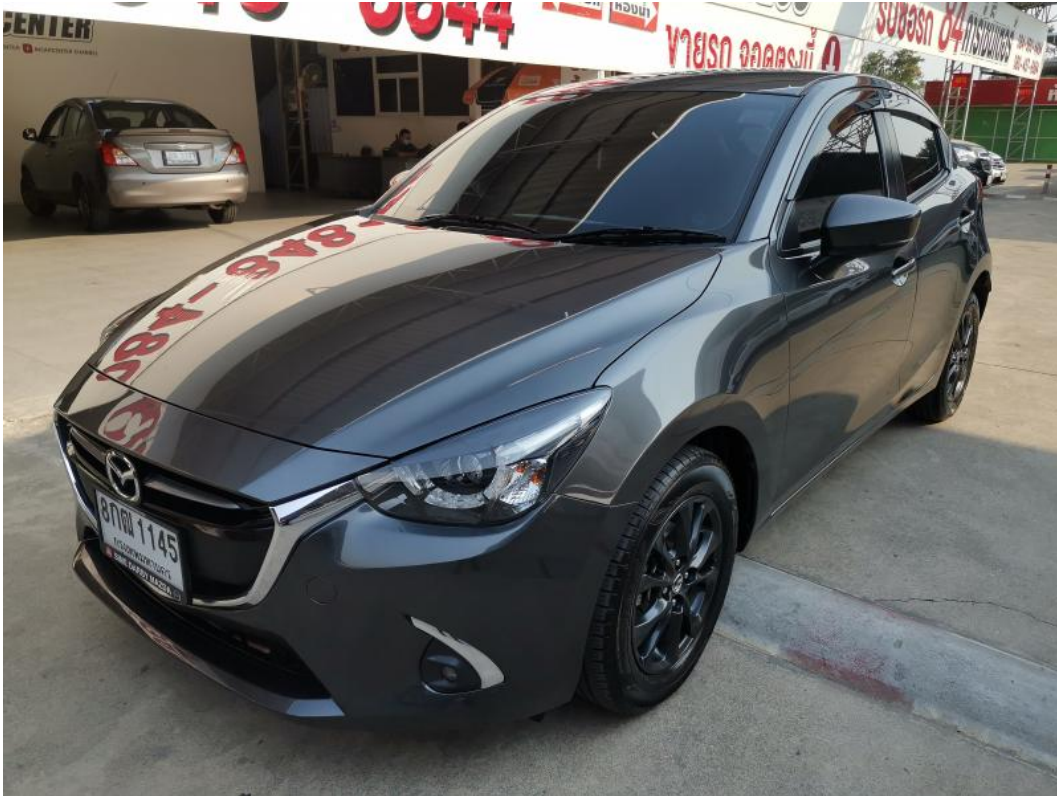
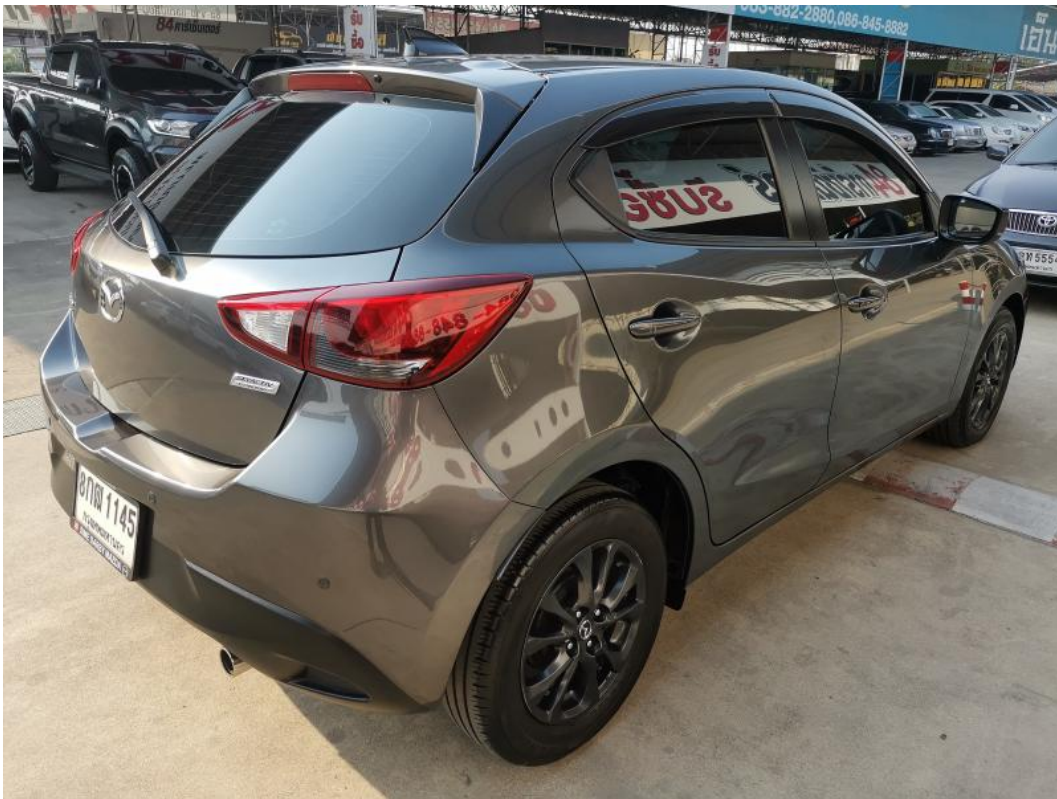
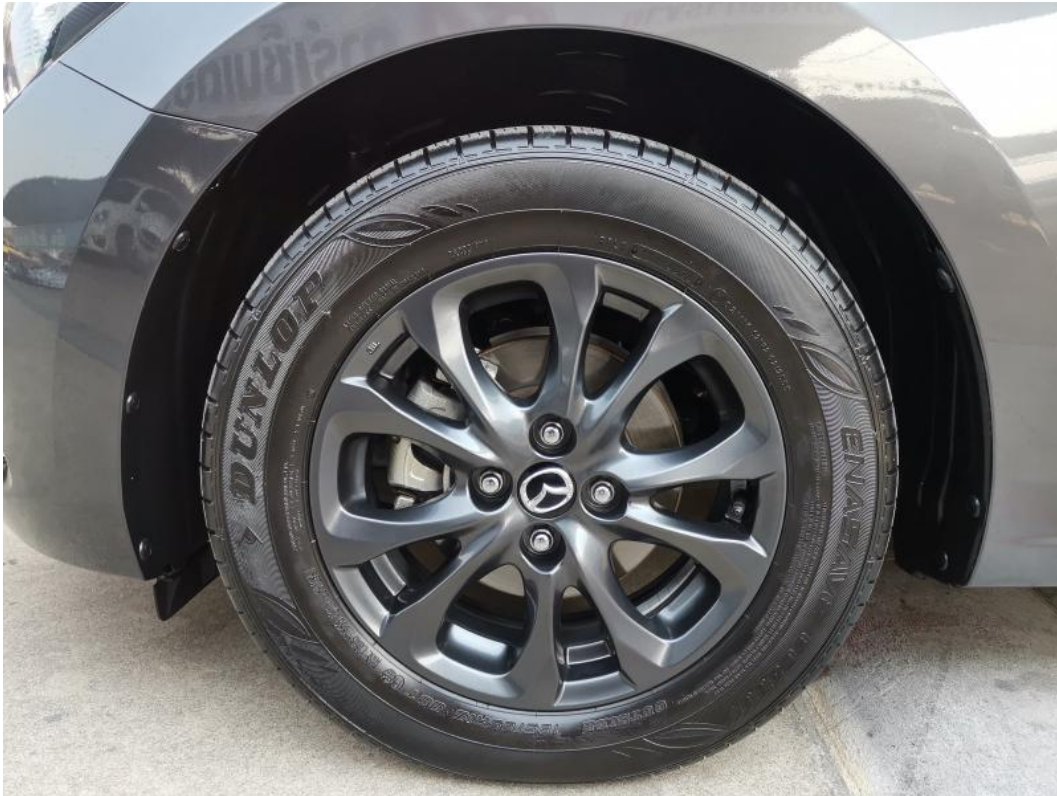
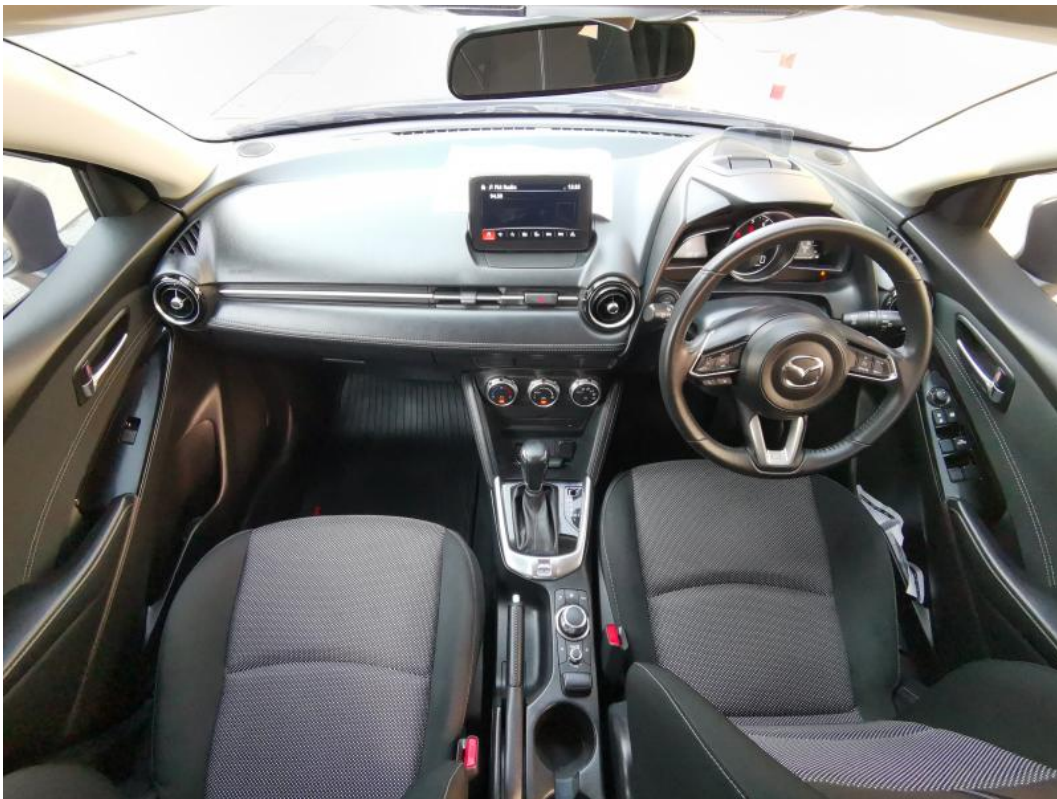
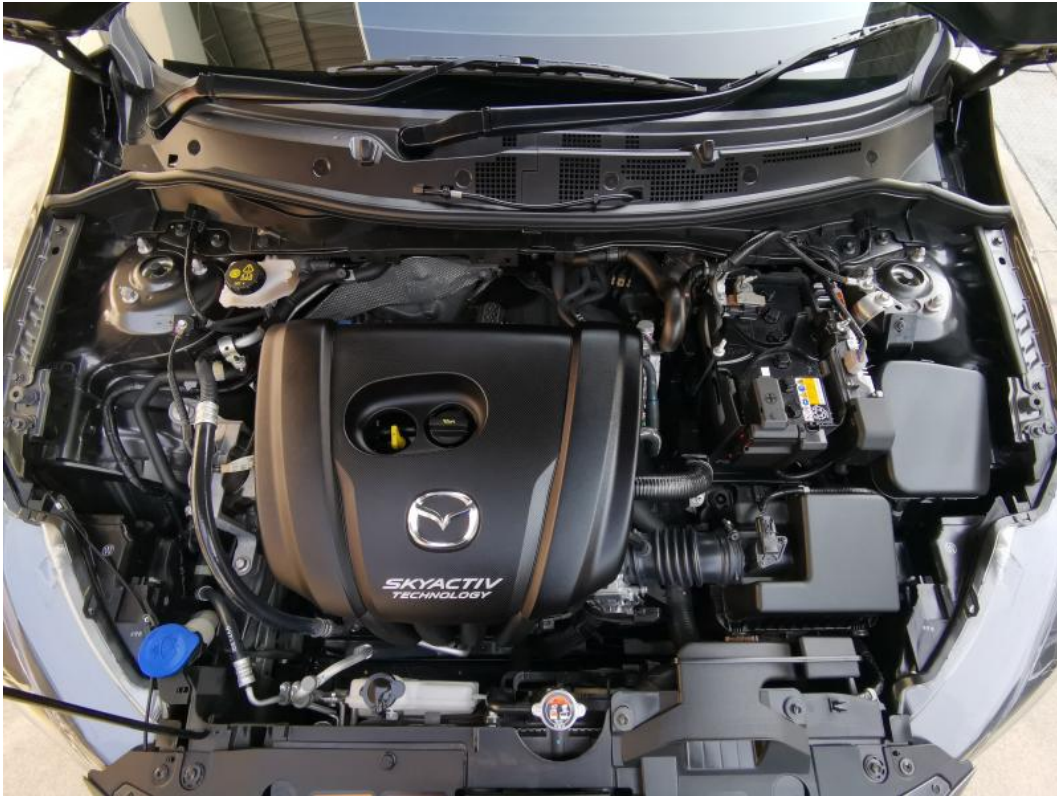
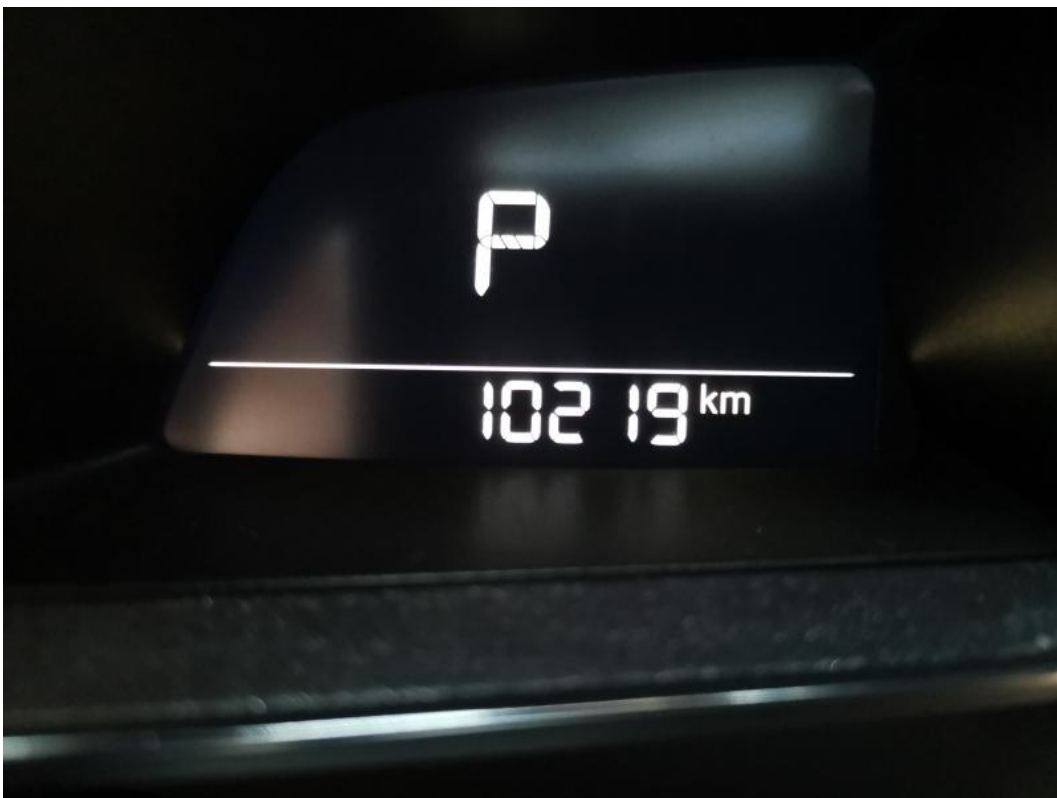
การวินิจฉัย CP 1

MAZDA V41.80 > Automatically Search > Health Reports

System Name	State
ABS (Anti-Lock Brake System)	No Fault Code
ALM#1 (Auto Leveling Module)	No Fault Code
BCM#1 (Body Control Module)	No Fault Code
CMU (Connectivity Master Unit)	No Fault Code
DCDC (DC To DC Converter Control Module)	No Fault Code
EPS (Electronic Power Steering)	No Fault Code
ESU (Electric Supply Unit)	No Fault Code
HUD (Head Up Display)	No Fault Code
IC (Instrument Cluster)	No Fault Code
PCM (Powertrain Control Module)	No Fault Code
RCM (Restraint Control Module)	No Fault Code
SSU#1 (Start Stop Unit)	No Fault Code
TCM (Transmission Control Module)	No Fault Code
