U-Car Grading Report

รายงานผลการตรวจเช็คสภาพรถยนต์
ภายใต้การดูแลของสมาคมการประเมินสภาพรถยนต์ประเทศไทย

รุ่น	MITSUBISHI YRITON 2.4 GLX CAB		
สี	Silver	หมายเลขทะเบียน (Plate number)	บว2016
รุ่นปี	2019	เลขไมล์	26,679กม.
แบบ	เลขตัวถัง	MMTCNKJ30LH000538

วันที่ตรวจสอบ 2021/6/4

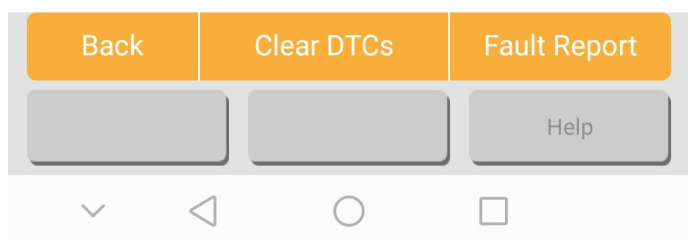
MITSUBISHI V33.10 > As Of 2006...TON > 2010 > > > Health Report

System Name	State
MPI/GDI/Diesel	No Fault Code
ABS (Anti-Lock Braking System)	No Fault Code
Auto Cruise	No Fault Code
