U-Car Grading Report

รายงานผลการตรวจเช็คสภาพรถยนต์
ภายใต้การดูแลของสมาคมการประเมินสภาพรถยนต์ประเทศไทย

U-car Grading Report

รุ่น	MERCEDES-BENZ C180		
สี	White	หมายเลขทะเบียน (Plate number)	8กษ9704
รุ่นปี	2012	เลขไมล์	94,529กม.
แบบ	เลขตัวถัง	WDD2043492F922554	
หมายเหตุ	ทำสีใหม่ด้วยสีเดิม

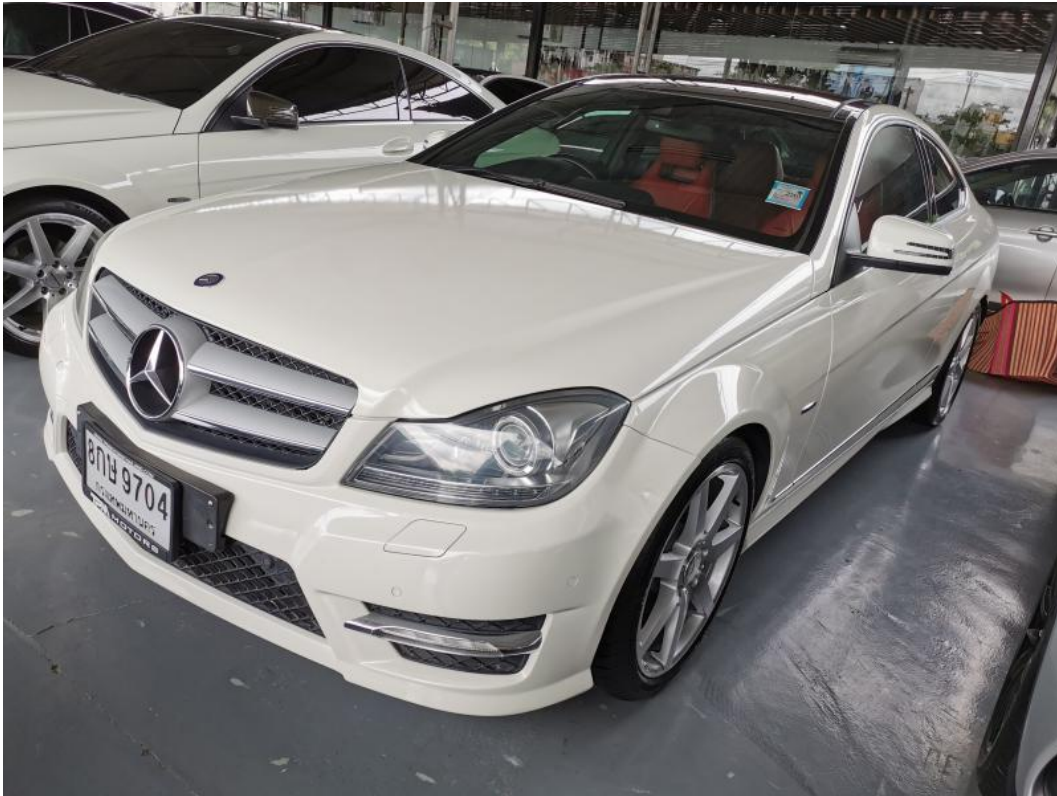
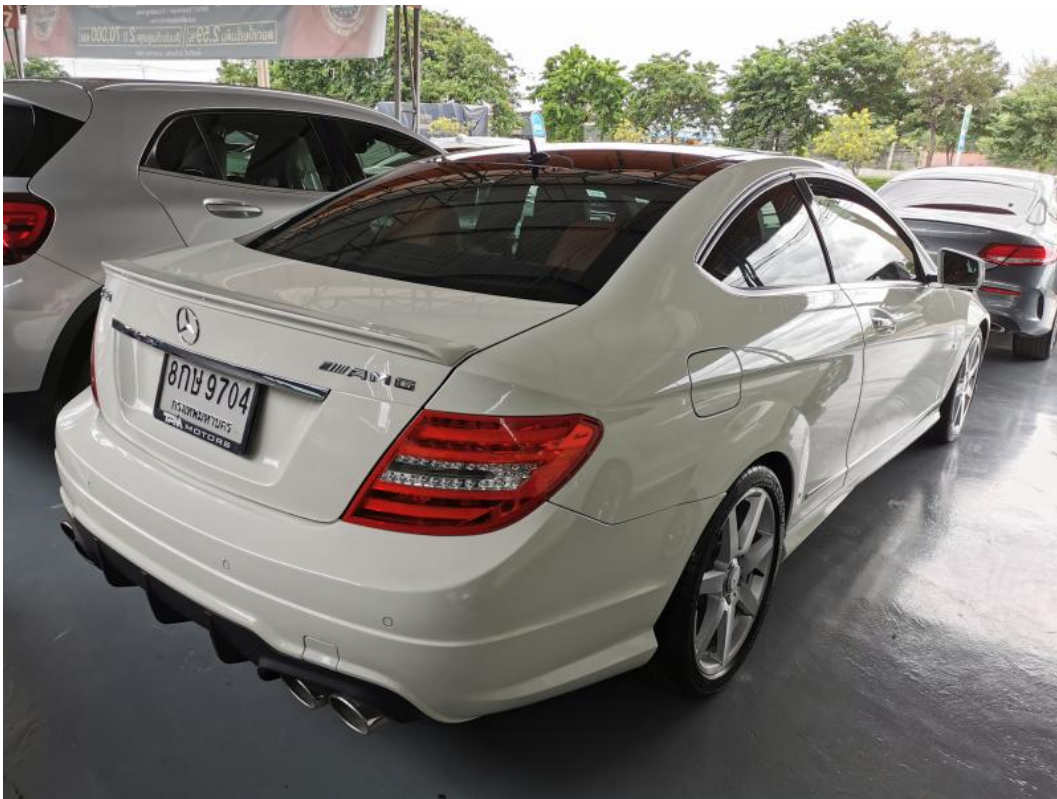
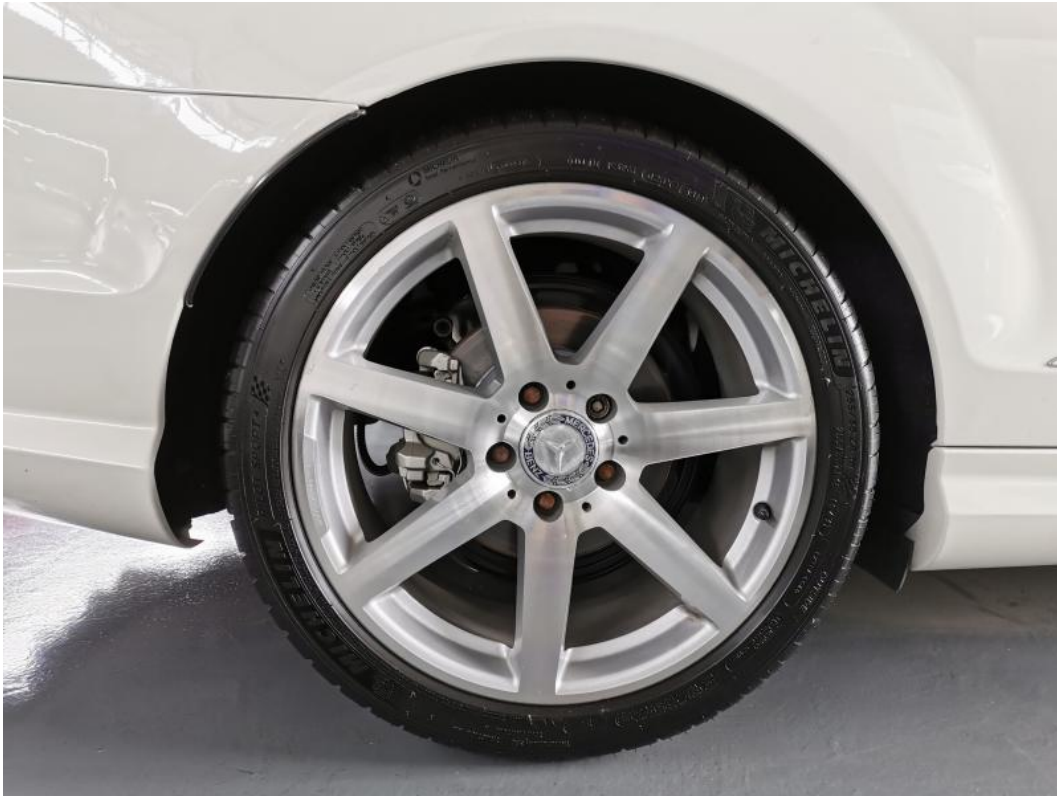
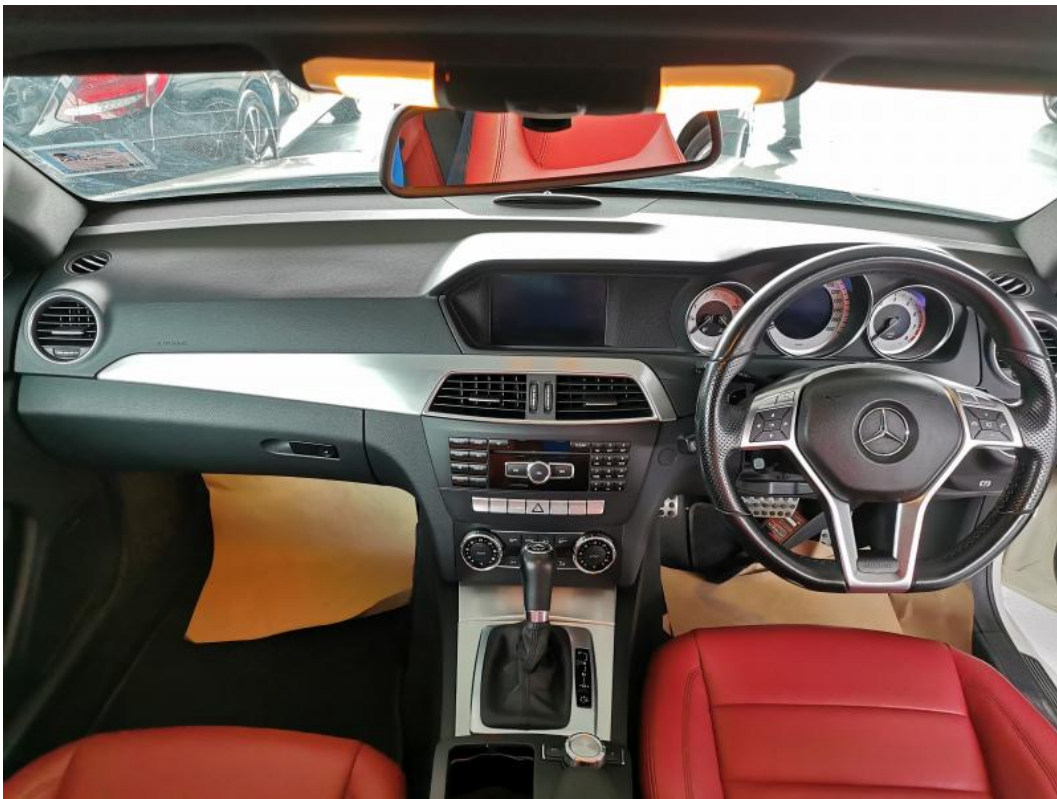
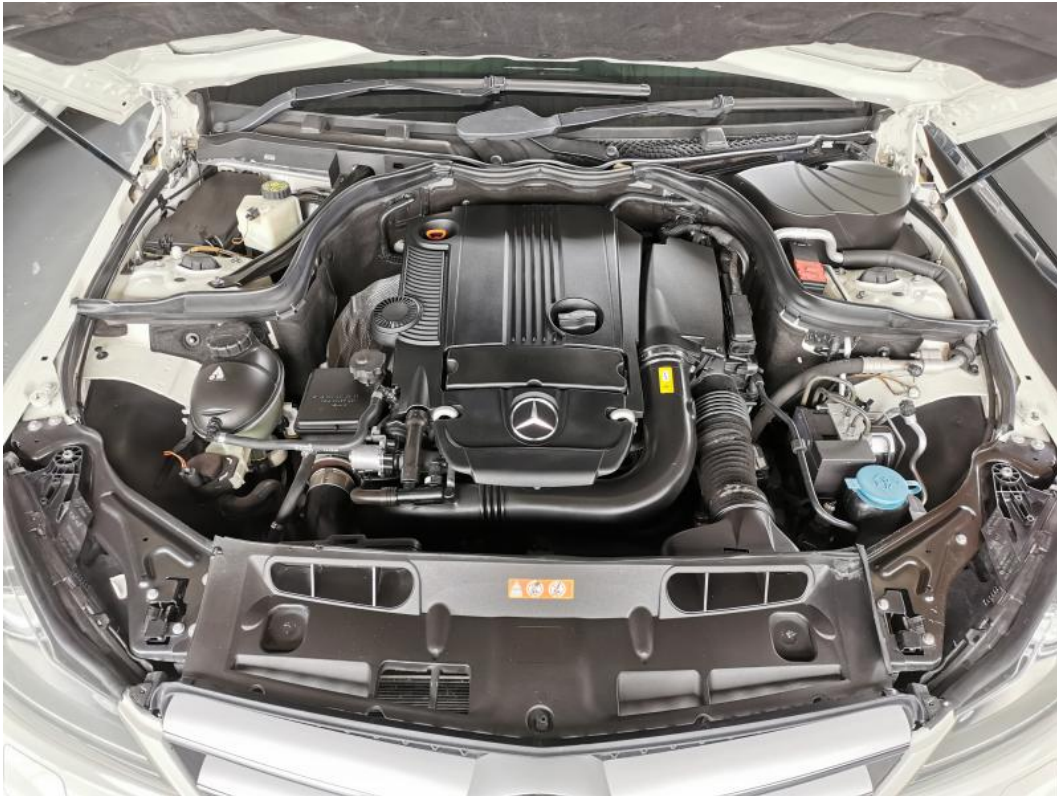
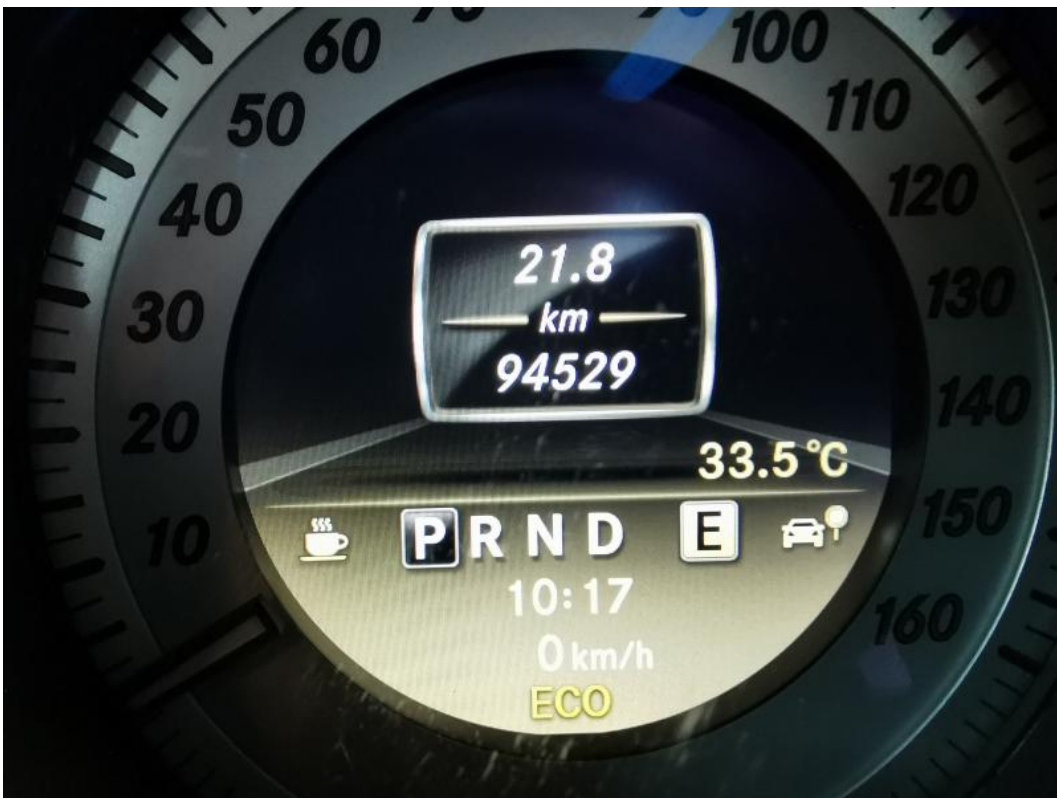
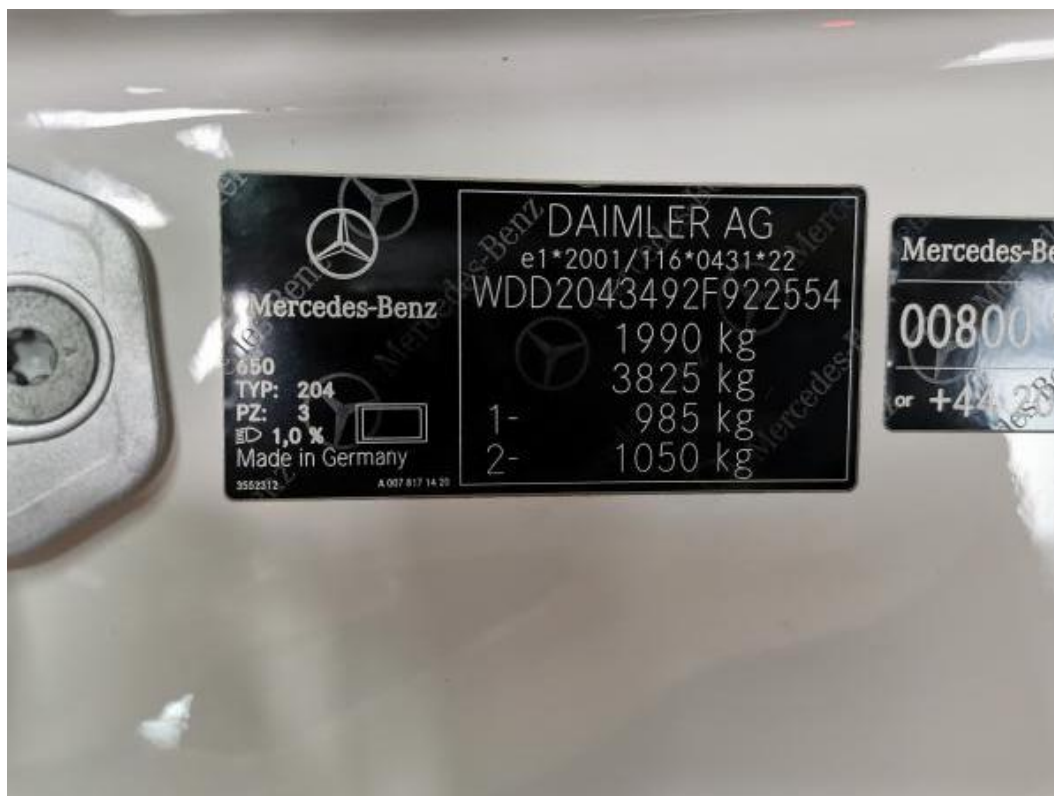
โครงสร้าง	★★★★★
ภายนอก	★★★★★
ภายใน	★★★★★

เครื่องยนต์	สภาพดี
วันที่ตรวจสอบ	2021/8/11
สาขา	Triple M
ที่อยู่
