# U-Car Grading Report

รุ่น	CHEVROLET SOINC 1.4LT		
สี	Black	หมายเลขทะเบียน (Plate number)	ขต4765
รุ่นปี	2013	เลขไมล์	87,427กม.
แบบ	เลขตัวถัง	MMMTA482JDH708000

เครื่องยนต์	สภาพดี
วันที่ตรวจสอบ	2019/8/20
สาขา	Bangyai Used Car
ที่อยู่

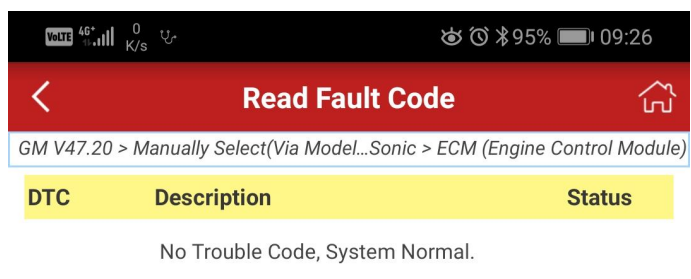
การวินิจฉัย CP 1

The screenshot shows a mobile application interface for reading fault codes. At the top, there is a status bar with 'VoLTE', '4G+', signal strength, '0 K/s', battery level at '95%', and the time '09:26'. Below the status bar is a red header with a back arrow on the left, the text 'Read Fault Code' in the center, and a home icon on the right. Underneath the header is a breadcrumb trail: 'GM V47.20 > Manually Select(Via Model...Sonic > ECM (Engine Control Module)'. The main content area features a table with three columns: 'DTC', 'Description', and 'Status'. The 'Description' column contains the text 'No Trouble Code, System Normal.'.

DTC	Description	Status
	No Trouble Code, System Normal.

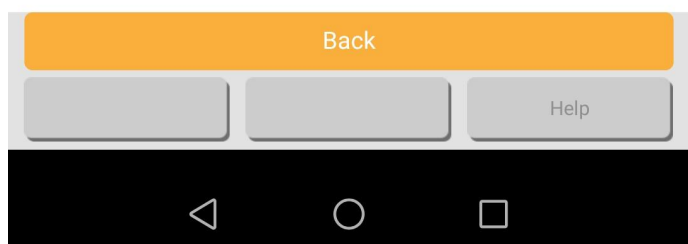
การวินิจฉัย CP 2

The screenshot shows a mobile application navigation bar. It consists of an orange bar at the top with the text 'Back' in white. Below this are three grey buttons: the first two are empty, and the third contains the text 'Help'. At the bottom of the screen is a black Android navigation bar with the back, home, and recents icons.
