# U-Car Grading Report

| รุ่น | NISSAN MARCH 1.2 E | | |
| สี | Black | หมายเลขทะเบียน<br>(Plate number) | กจ6395 |
| รุ่นปี | 2013 | เลขไมล์ | 92,238กม. |

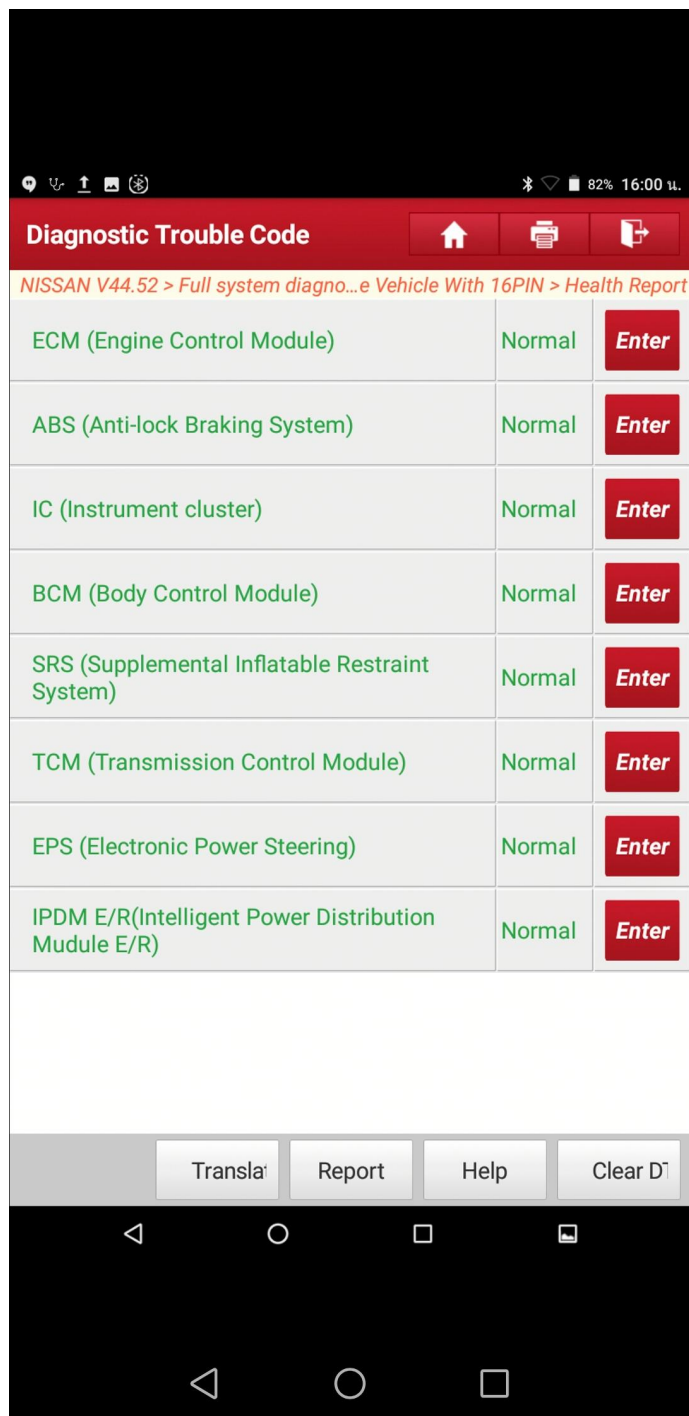
การวินิจฉัย CP 2

| Component | Status | Action |
| ECM (Engine Control Module) | Normal | Enter |
| ABS (Anti-lock Braking System) | Normal | Enter |
| IC (Instrument cluster) | Normal | Enter |
| BCM (Body Control Module) | Normal | Enter |
| SRS (Supplemental Inflatable Restraint System) | Normal | Enter |
| TCM (Transmission Control Module) | Normal | Enter |
| EPS (Electronic Power Steering) | Normal | Enter |
| IPDM E/R(Intelligent Power Distribution Mudule E/R) | Normal | Enter |
