U-Car Grading Report

รุ่น	HONDA ACCORD		
สี	Pearl	หมายเลขทะเบียน (Plate number)	กบ2486
รุ่นปี	2014	เลขไมล์	107,900กม.
แบบ	เลขตัวถัง	MRHCR2640DP106675

วันที่ตรวจสอบ 2020/6/18

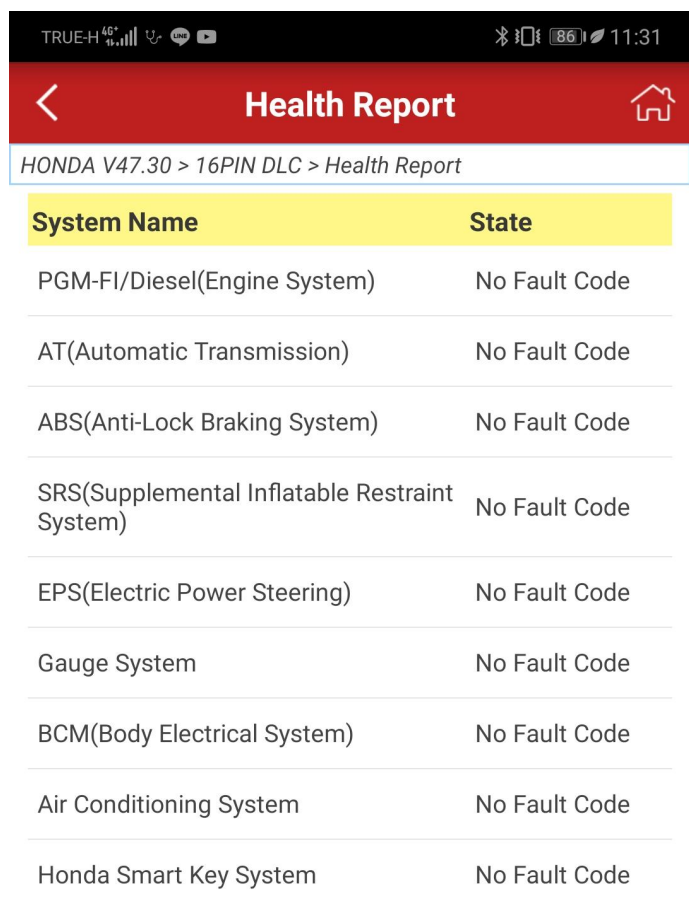
Health Report

System Name	State
PGM-FI/Diesel(Engine System)	No Fault Code
AT(Automatic Transmission)	No Fault Code
ABS(Anti-Lock Braking System)	No Fault Code
SRS(Supplemental Inflatable Restraint System)	No Fault Code
EPS(Electric Power Steering)	No Fault Code
Gauge System	No Fault Code
BCM(Body Electrical System)	No Fault Code
Air Conditioning System	No Fault Code
Honda Smart Key System	No Fault Code
