U-Car Grading Report

U-car Grading Report

รุ่น	MERCEDES-BENZ C250 COUPE 2.0		
สี	Black	หมายเลขทะเบียน (Plate number)	2ขญ7912
รุ่นปี	2016	เลขไมล์	43,700กม.
แบบ	เลขตัวถัง	WDD2053452F381258

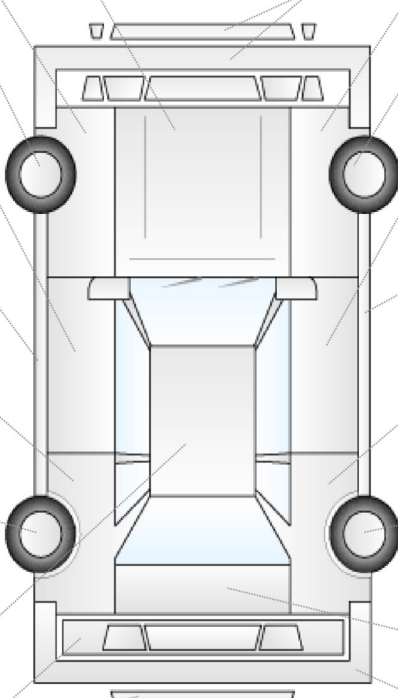
วันที่ตรวจสอบ	25 ตุลาคม 2564	วันที่ตรวจสอบอีกครั้ง	
ระดับคุณภาพ			
EXTERIOR/ สภาพภายนอก		INTERIOR/ สภาพภายใน	
★ ★ ★ ★ ★		★ ★ ★ ★ ★	
<div style="margin-bottom: 5px;">Front left fender ★★★★★</div> <div style="margin-bottom: 5px;">Front left tire, alloy wheel, wheel cover รื่องยางระดับ 7 ★★★★★</div> <div style="margin-bottom: 5px;">Front left door ★★★★★</div> <div style="margin-bottom: 5px;">Left side step / side spoiler ★★★★★</div> <div style="margin-bottom: 5px;">Left back fender ★★★★★</div> <div style="margin-bottom: 5px;">Left back tire, alloy wheel, wheel cover รื่องยางระดับ 7 ★★★★★</div> <div style="margin-bottom: 5px;">Roof ★★★★★</div> <div style="margin-bottom: 5px;">Back rear spoiler & under spoiler ★★★★★</div> <div style="margin-bottom: 5px;">Dashboard ★★★★★</div> <div style="margin-bottom: 5px;">Front left seat ★★★★★</div> <div style="margin-bottom: 5px;">Front and back left door trim ★★★★★</div> <div style="margin-bottom: 5px;">Rear seat ★★★★★</div>

<div style="margin-bottom: 5px;">Bonnet / hood ★★★★★</div> <div style="margin-bottom: 5px;">Front bumper ★★★★★</div> <div style="margin-bottom: 5px;">Front right fender ★★★★★</div> <div style="margin-bottom: 5px;">Front right tire, alloy wheel, wheel cover รื่องยางระดับ 7 ★★★★★</div> <div style="margin-bottom: 5px;">Front right door ★★★★★</div> <div style="margin-bottom: 5px;">Right side step / side spoiler ★★★★★</div> <div style="margin-bottom: 5px;">Right back fender ★★★★★</div> <div style="margin-bottom: 5px;">Right back tire, alloy wheel, wheel cover รื่องยางระดับ 7 ★★★★★</div> <div style="margin-bottom: 5px;">Trunk lid / boot lid ★★★★★</div> <div style="margin-bottom: 5px;">Back rear bumper ★★★★★</div> <div style="margin-bottom: 5px;">Steering wheel ★★★★★</div> <div style="margin-bottom: 5px;">Front right seat ★★★★★</div> <div style="margin-bottom: 5px;">Front and back right door trim ★★★★★</div> <div style="margin-bottom: 5px;">Console ★★★★★</div> <div style="margin-bottom: 5px;">Luggage room ★★★★★</div>	<div style="border: 1px solid black; padding: 5px;"> <p>[ภายใน] ตกแต่งอื่นๆ รอยขีดข่วน บางส่วน</p> </div> <div style="text-align: center; margin-top: 20px;"> <p>QR สำหรับรายงานการวินิจฉัย CP</p>
