U-Car Grading Report

U-car Grading Report

รุ่น	ISUZU D-MAX 2.5 SPACECAB HILANDER		
สี	Silver	หมายเลขทะเบียน (Plate number)	ฝก9476
รุ่นปี	2013	เลขไมล์	133,245กม.
แบบ	เลขตัวถัง	MP1TFR86JDG006768

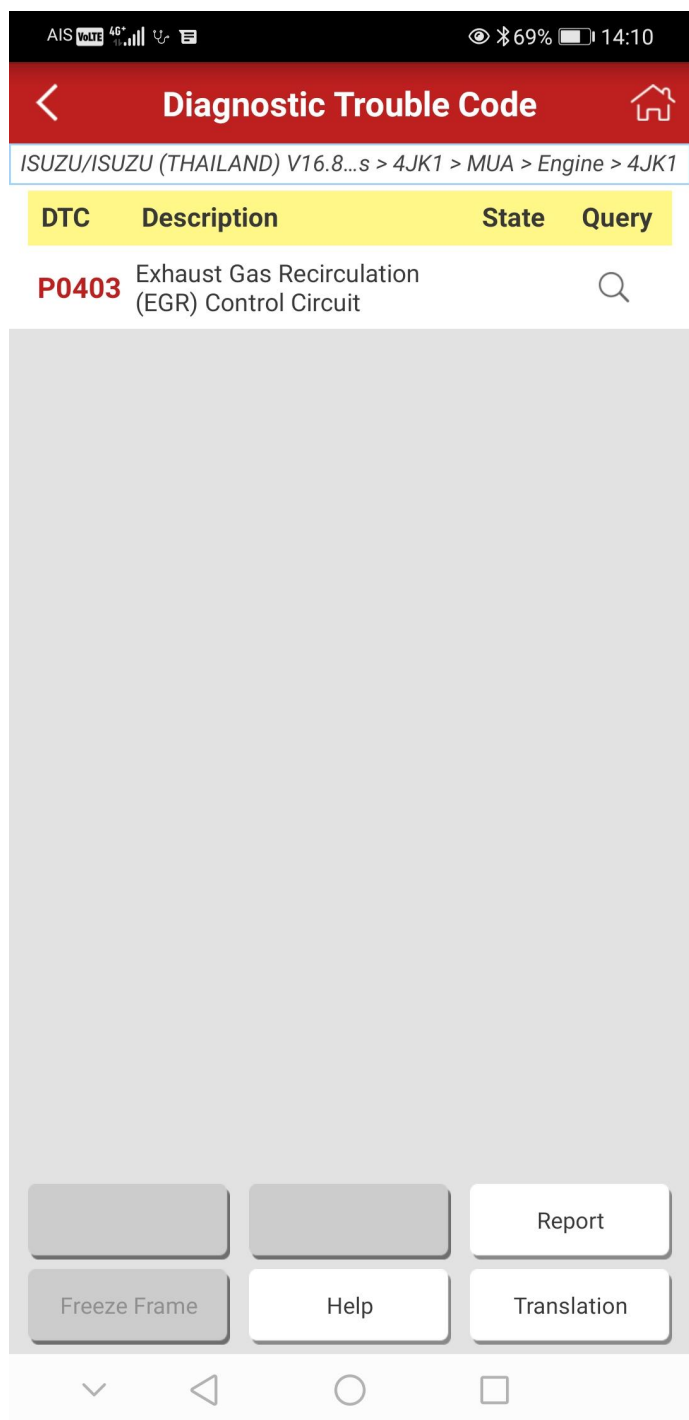
The screenshot shows a mobile application interface for diagnostic trouble codes. At the top, the status bar displays 'AIS VoLTE 4G+', signal strength, Wi-Fi, and battery at 69% with the time 14:10. Below the status bar is a red navigation bar with a back arrow, the title 'Diagnostic Trouble Code', and a home icon. Underneath is a breadcrumb trail: 'ISUZU/ISUZU (THAILAND) V16.8...s > 4JK1 > MUA > Engine > 4JK1'. A table with a yellow header contains one row of data:

DTC	Description	State	Query
P0403	Exhaust Gas Recirculation (EGR) Control Circuit		🔍
