# U-Car Grading Report

รายงานผลการตรวจเช็คสภาพรถยนต์  
ภายใต้การดูแลของสมาคมการประเมินสภาพรถยนต์ประเทศญี่ปุ่น

| รุ่น | TOYOTA VIGO 3.0 E C-CAB PRERUNNER | | |

วันที่ตรวจสอบ 2019/6/10

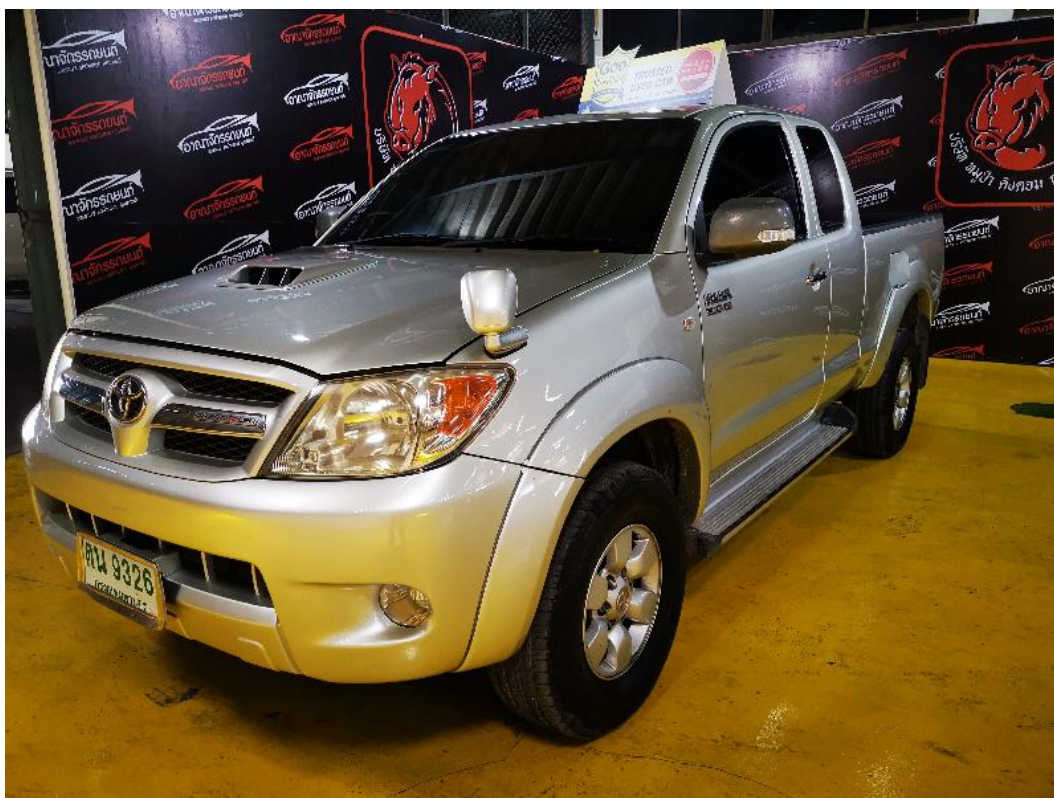
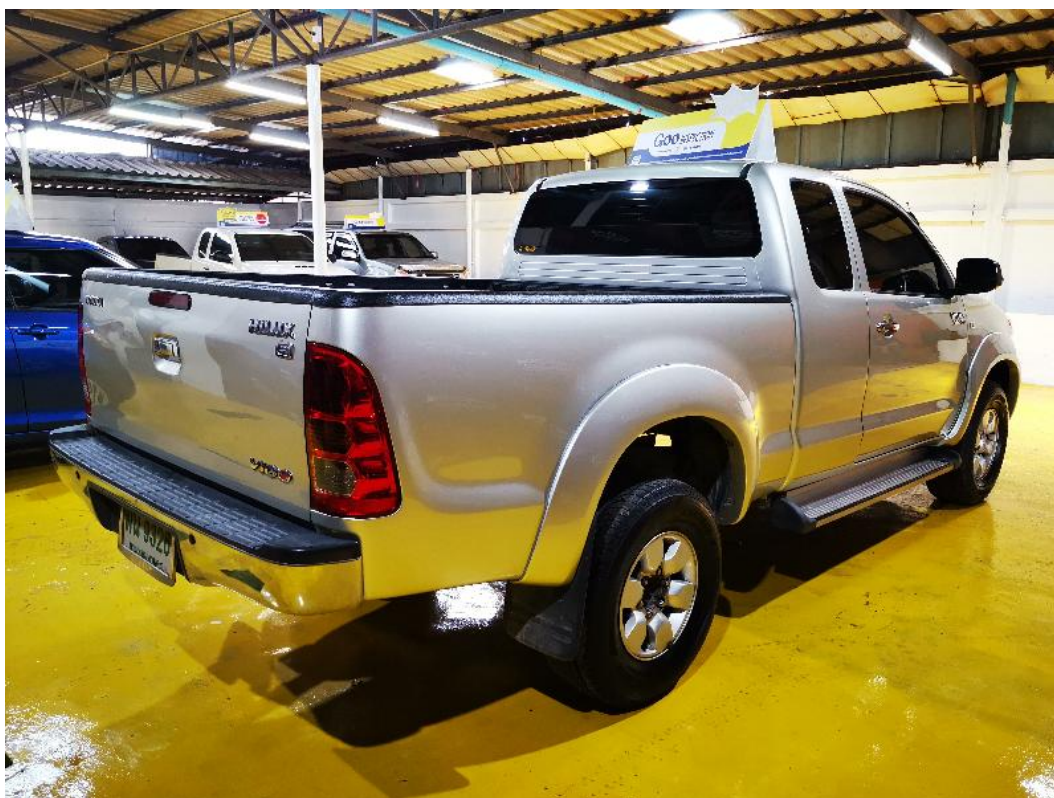
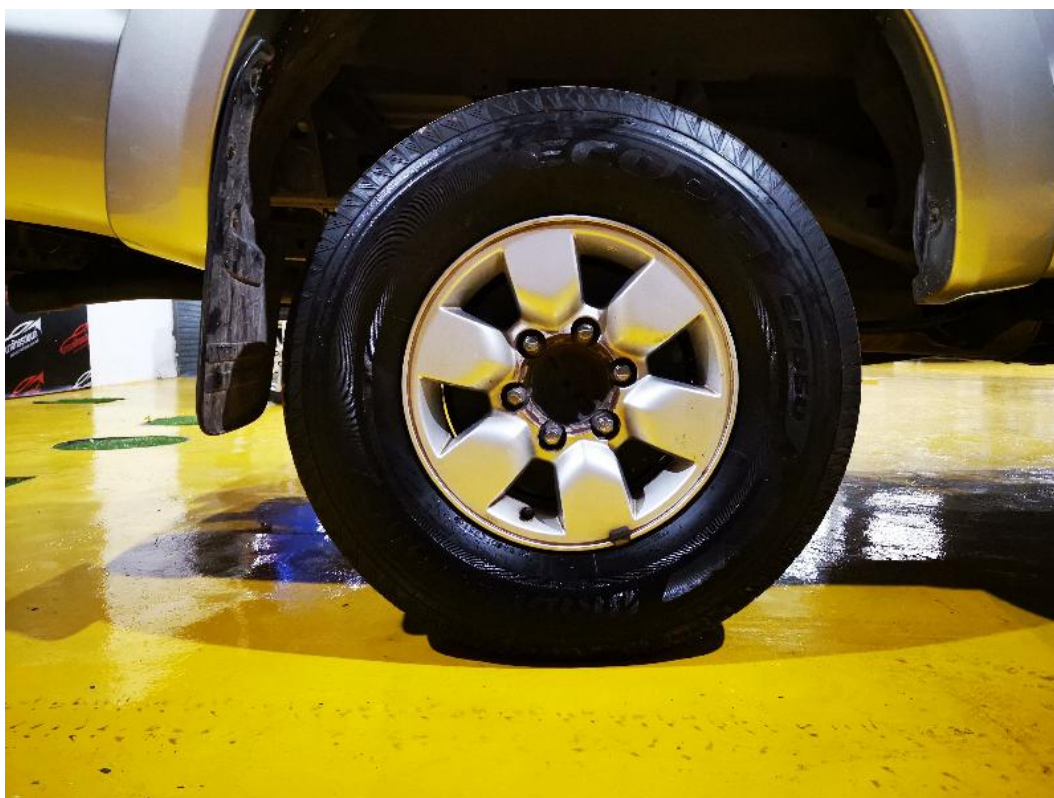
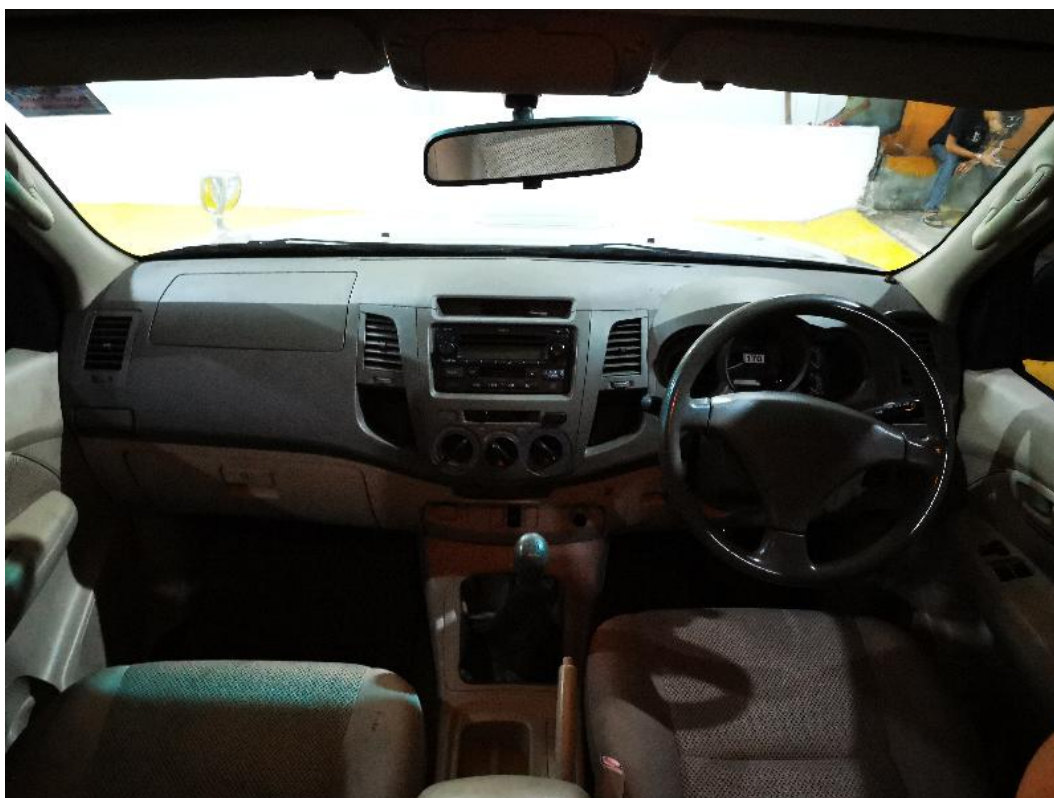
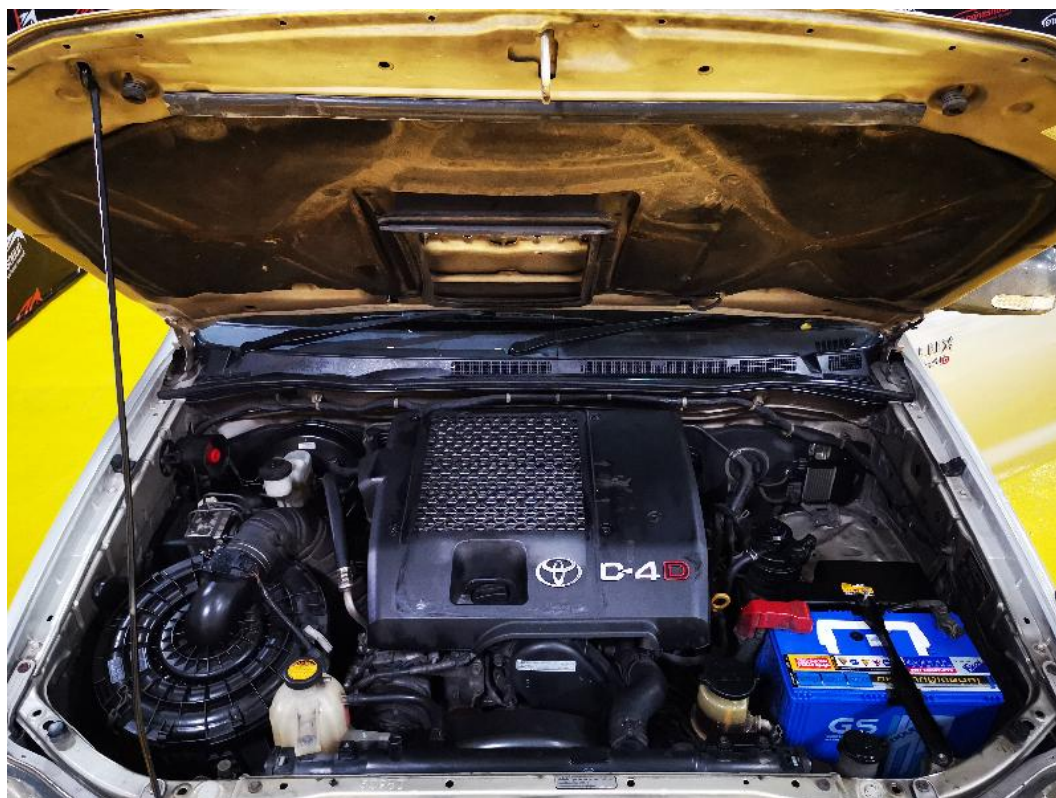
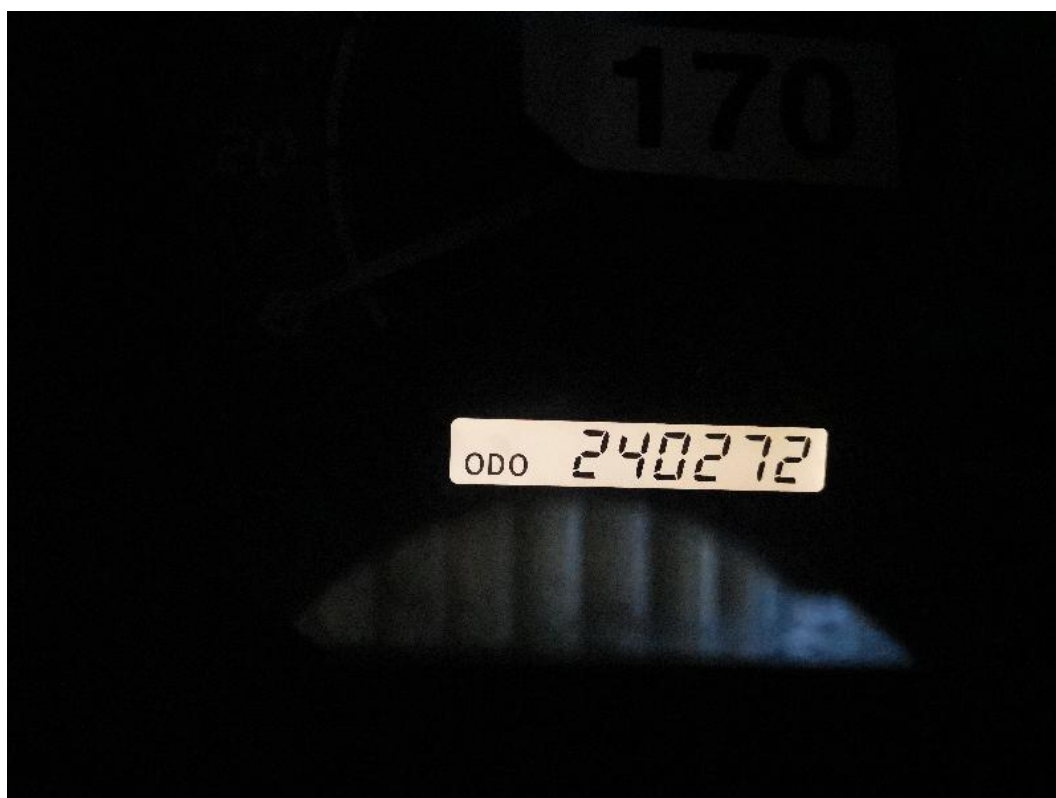
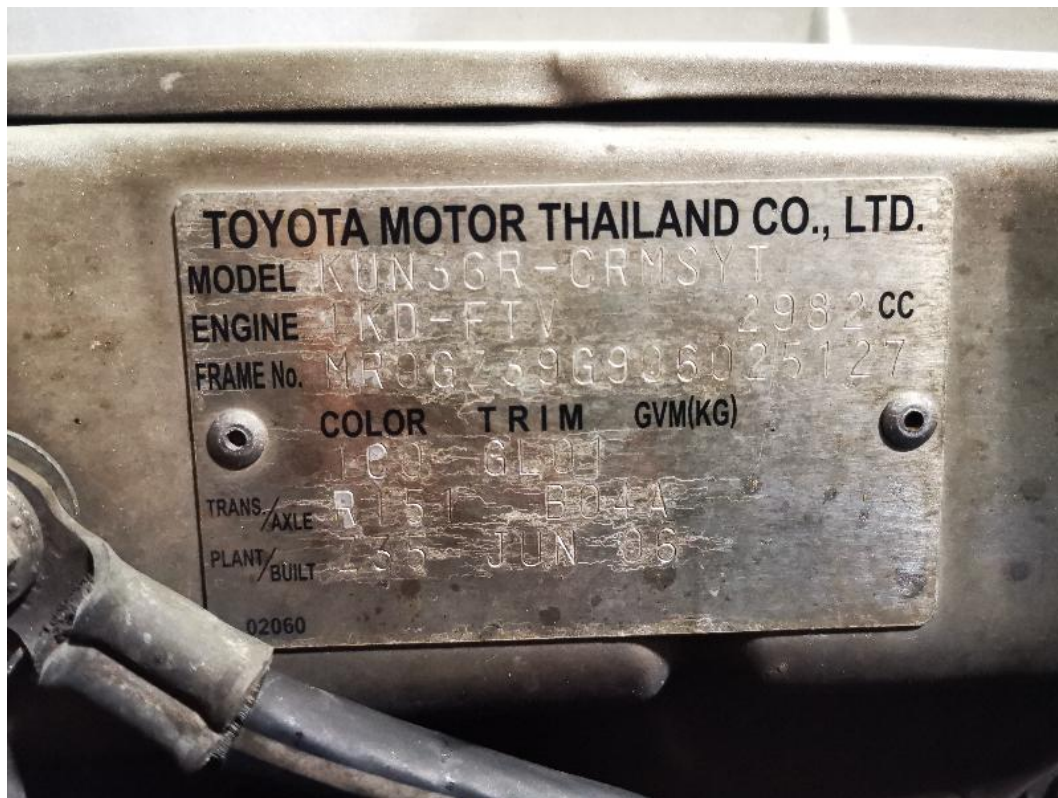
- [บันทึก] Front Cross Member ความเสียหายเล็กน้อย มี Set buck panel ทำเครื่องหมายจากงานโลหะ มี Door Molding ถลอก มี กระจกเสริม ไฟมีรอยขีดข่วน บางส่วน กระจกข้างขวา Fade/Low gross ทั้งหมด กระจกข้างซ้าย Fade/Low gross ทั้งหมด
- [หน้าต่าง] กระจกหน้ารถ ขีดข่วน S กระจกหลัง ขีดข่วน S กระจกหน้ารถ หินกระเด็น บางส่วน
- [ใบา] Right fog driving light หมอก ขุ่นมัว บางส่วน Left fog driving light หมอก ขุ่นมัว บางส่วน Right head light หมอก ขุ่นมัว ทั้งหมด Left head light หมอก ขุ่นมัว ทั้งหมด
- [ภายใน] การขับขี่ รอยย่น,รอยขีดข่วน มี ที่เขี่ยบุหรี่,ที่วางเครื่องดื่ม รอยย่น,รอยขีดข่วน มี Rearview mirror Fade/Low gross มี Sun visor รอยย่น,ถลอก SS ตกแต่งอื่นๆ รอยขีดข่วน บางส่วน พื้นพรม คราบ S ตกแต่งอื่นๆ คราบ SS พื้นพรม รอยย่น M ตกแต่งอื่นๆ รอยย่น S Headliner รอยย่น M Headliner สกปรก SS
