# U-Car Grading Report

รายงานผลการตรวจเช็คสภาพรถยนต์  
ภายใต้การดูแลของสมาคมการประเมินสภาพรถยนต์ประเทศญี่ปุ่น

รุ่น	TOYOTA ALTIS 1.6		
สี	เทา	หมายเลขทะเบียน (Plate number)	7กม1402
รุ่นปี	2018	เลขไมล์	136,327กม.
แบบ	เลขตัวถัง	MR053REH504586491

2023/9/6

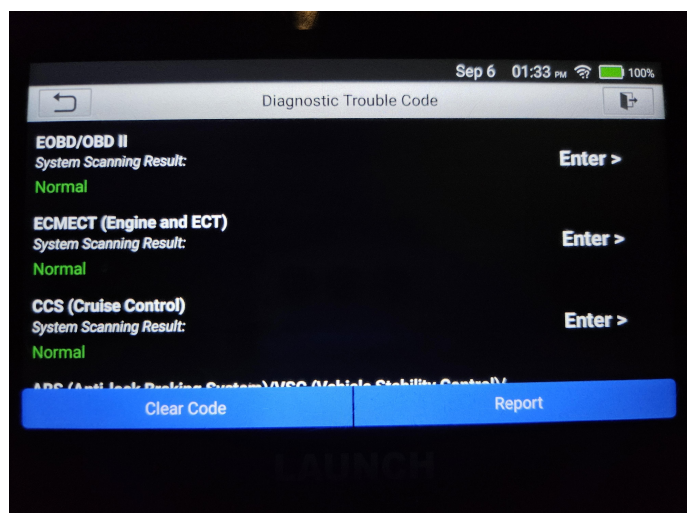
การวินิจฉัย CP 1

การวินิจฉัย CP 2
