U-Car Grading Report

U-car Grading Report

รุ่น	TOYOTA COMMUTER 3.0		
สี	Silver	หมายเลขทะเบียน (Plate number)	ฮล4110
รุ่นปี	2015	เลขไมล์	140,464กม.
แบบ	เลขตัวถัง	MMKST22PX05106426

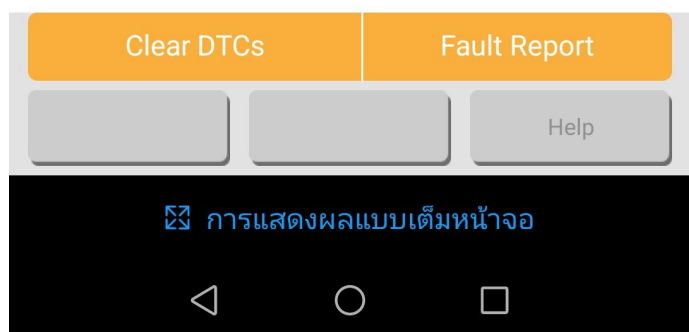
การวินิจฉัย CP 2

The screenshot shows a mobile application interface with three orange buttons at the top: 'Clear DTCs', 'Fault Report', and 'Help'. Below these buttons are three grey buttons, the rightmost one labeled 'Help'. At the bottom of the screen, there is a black bar with a blue icon and the text 'การแสดงผลแบบเต็มหน้าจอ' (Full screen display result). The Android navigation bar is visible at the very bottom.
