# U-Car Grading Report

หนังสือรับรอง โดย GOO INSPECTION

| รุ่น | TOYOTA FORTUNER 2.8 | | |
| รุ่นปี | 2015 | เลขไมล์ | 95,051กม. |

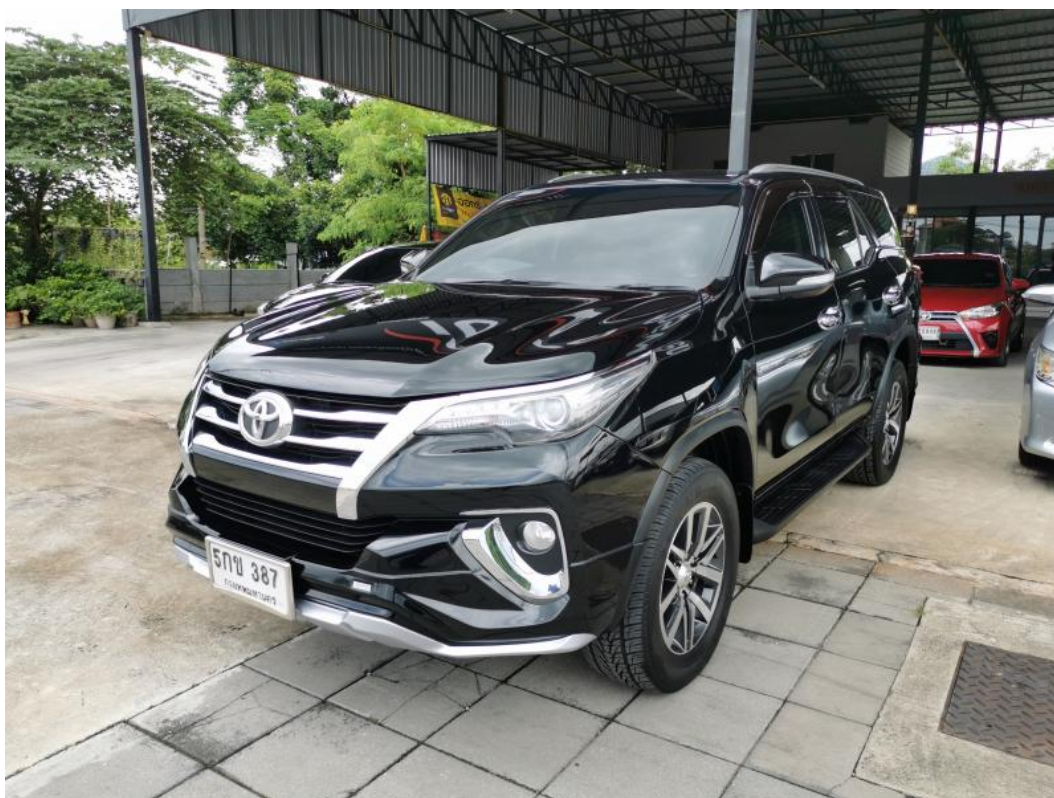
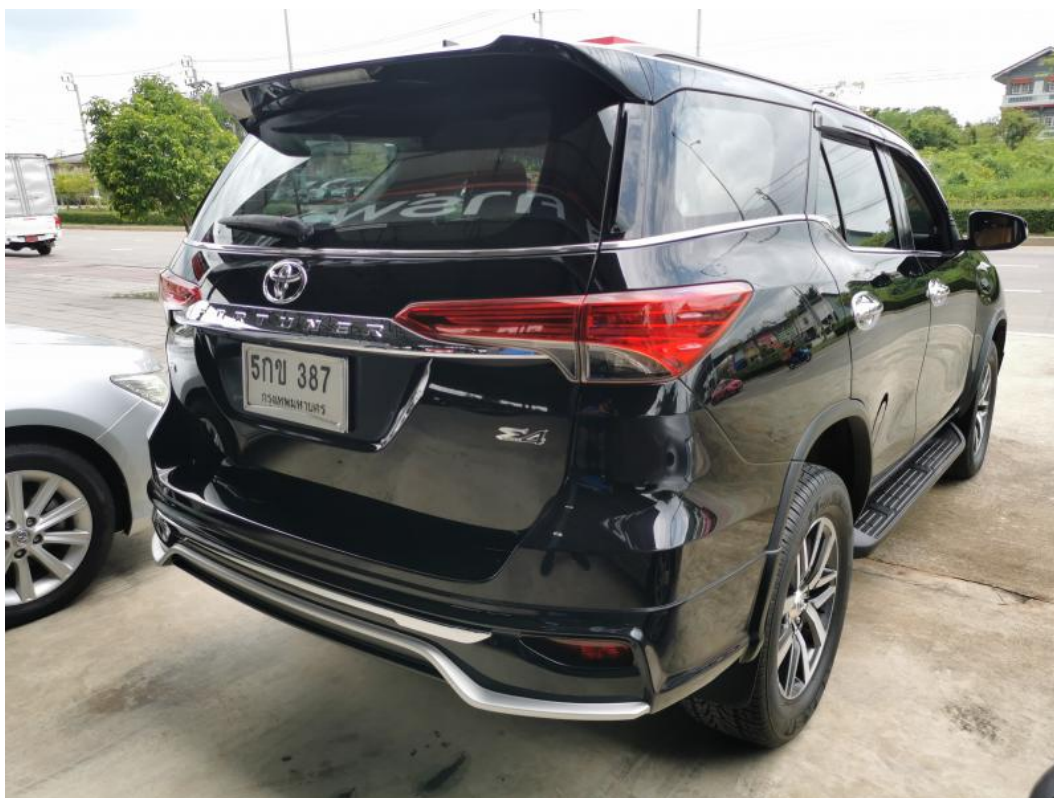
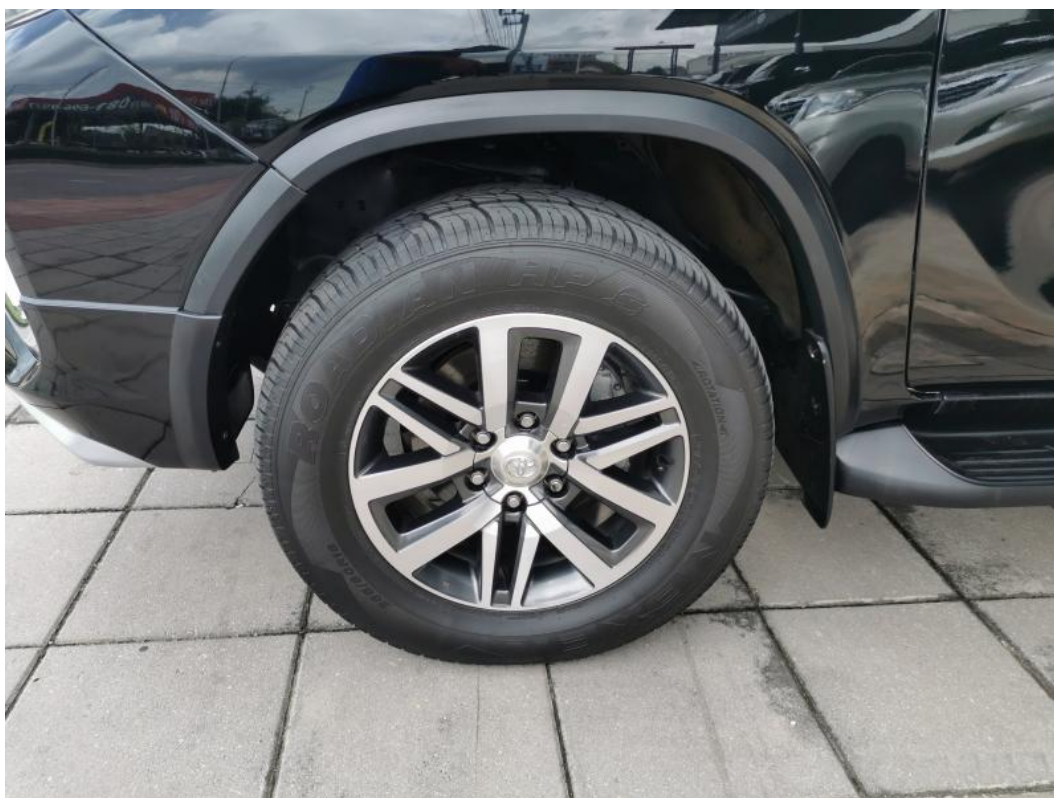
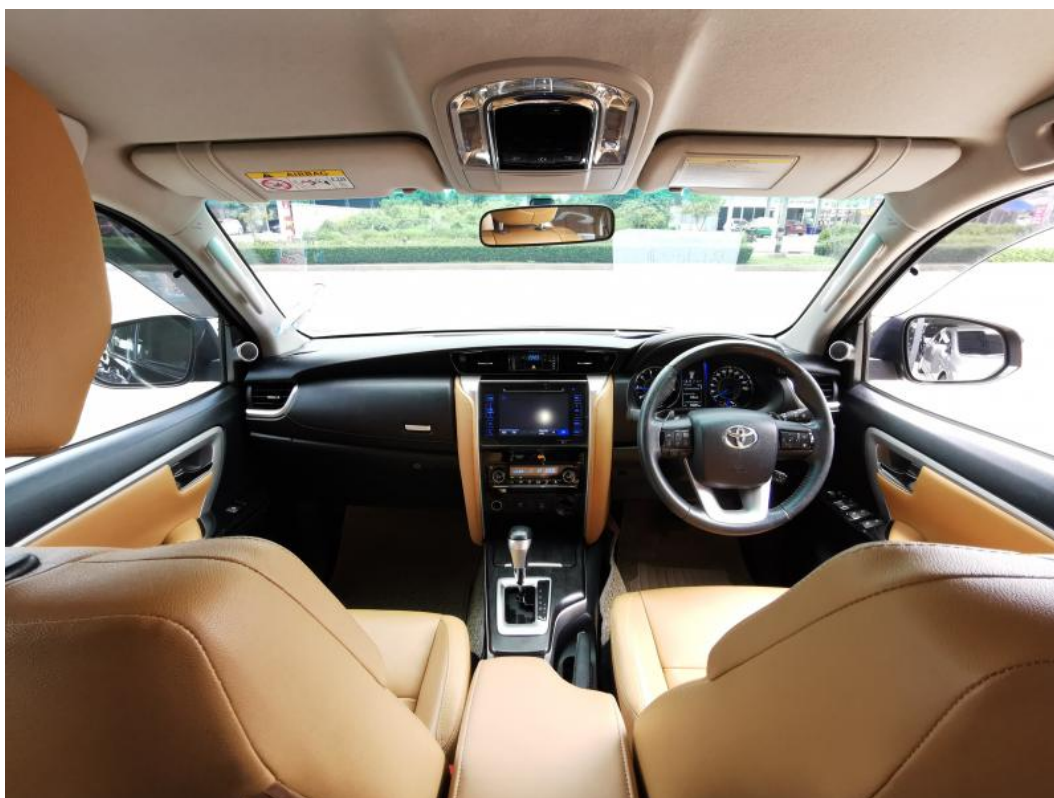
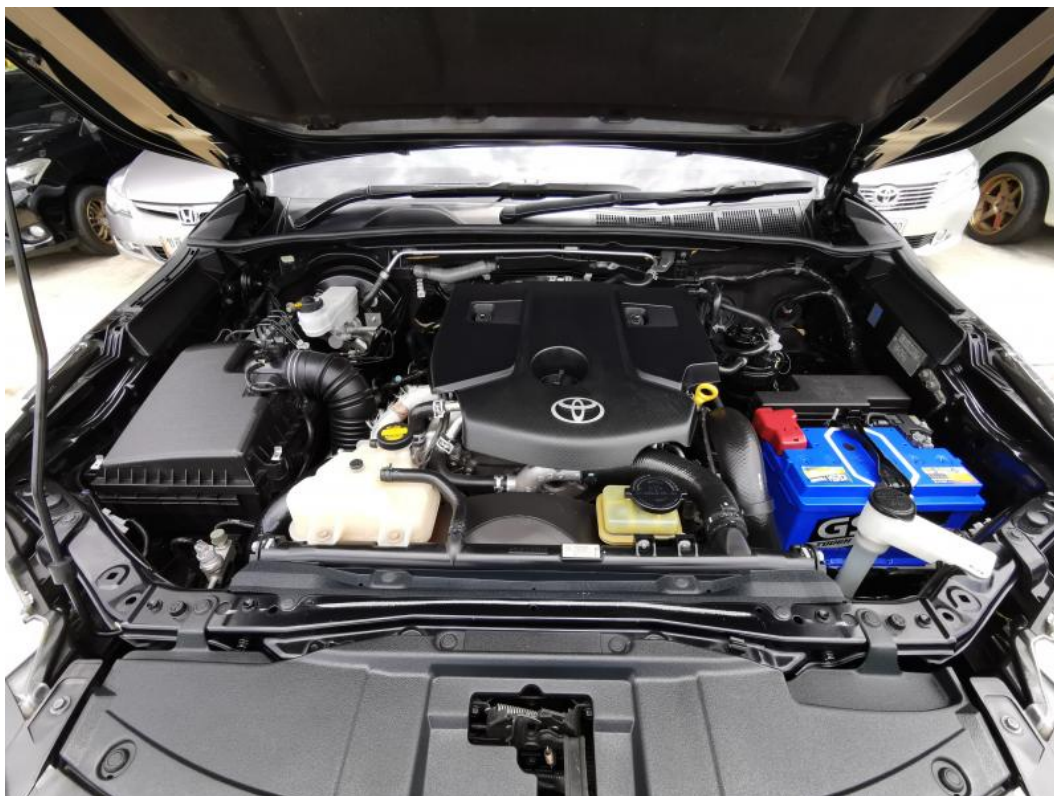
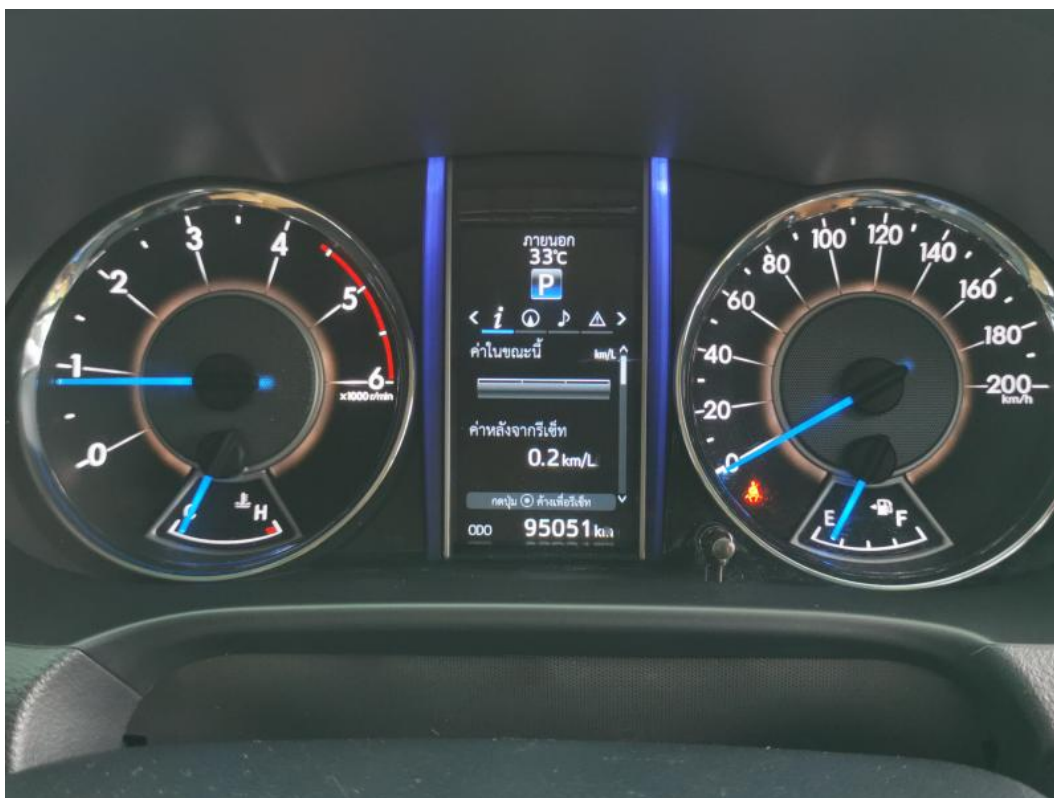
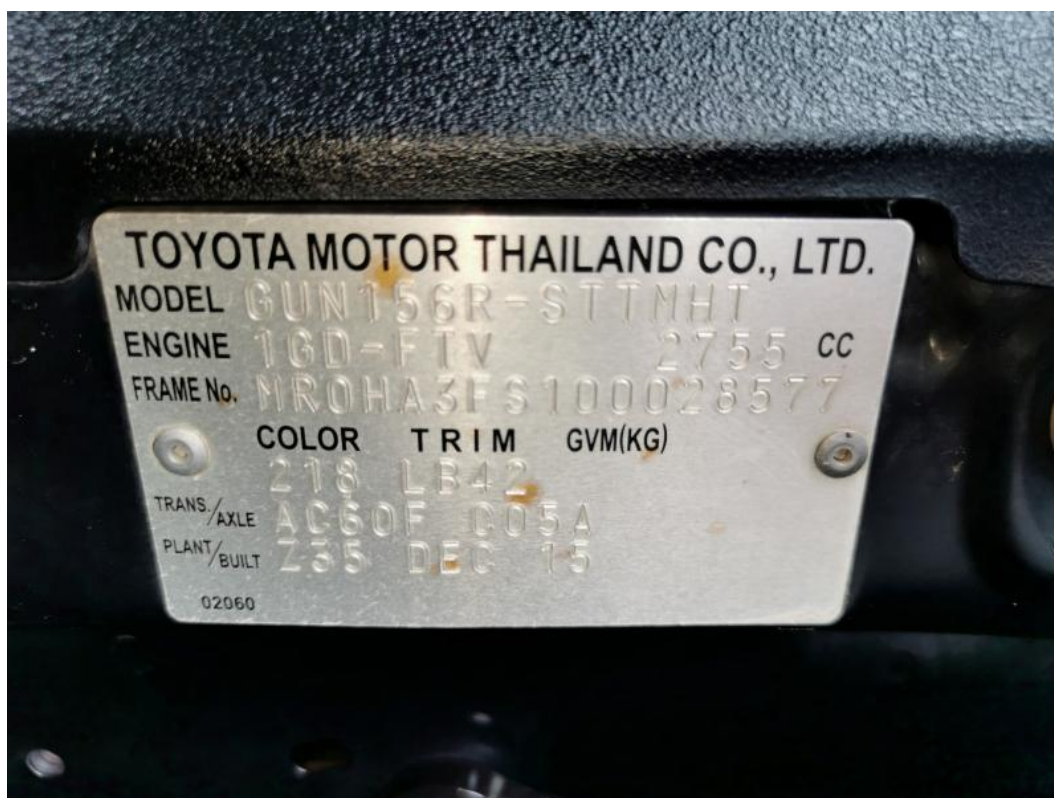
| <div>Front left fender</div> <div>★★★★★</div> <div>Front left tire, alloy wheel, wheel cover</div> <div>★★★★★</div> <div>Front left door</div> <div>★★★★★</div> <div>Left side step / side spoiler</div> <div>★★★★★</div> <div>Rear left door</div> <div>★★★★★</div> <div>Left back tire, alloy wheel, wheel cover</div> <div>★★★★★</div> <div>Left back fender</div> <div>★★★★★</div> <div>Roof</div> <div>★★★★★</div> | <div>Bonnet / hood</div> <div>★★★★★</div> <div>Front bumper</div> <div>★★★★★</div> <div>Trunk lid / boot lid</div> <div>★★★★★</div> <div>Back rear spoiler &amp; under spoiler</div> <div>★★★★★</div> | <div>Front right fender</div> <div>★★★★★</div> <div>Front right tire, alloy wheel, wheel cover</div> <div>★★★★★</div> <div>Front right door</div> <div>★★★★★</div> <div>Right side step / side spoiler</div> <div>★★★★★</div> <div>Rear right door</div> <div>★★★★★</div> <div>Right back tire, alloy wheel, wheel cover</div> <div>★★★★★</div> <div>Right back fender</div> <div>★★★★★</div> <div>Back rear bumper</div> <div>★★★★★</div> | <div>[หน้าต่าง]</div> <div>กระจกหน้ารถ หินกระเด็น บางส่วน</div> <div>[ภายใน]</div> <div>การขับซี รอยย่น,รอยขีดข่วน มี Headliner คราบ S</div> |
| <div>Dashboard</div> <div>★★★★★</div> <div>Front left seat</div> <div>★★★★★</div> <div>Front and back left door trim</div> <div>★★★★★</div> <div>Rear seat</div> <div>★★★★★</div> | <div>Steering wheel</div> <div>★★★★★</div> <div>Front right seat</div> <div>★★★★★</div> <div>Front and back right door trim</div> <div>★★★★★</div> <div>Console</div> <div>★★★★★</div> <div>Luggage room</div> <div>★★★★★</div> | <div>QR สำหรับรายงานการวินิจฉัย CP</div> <div> </div> <div><a href="http://npo-jaaa.or.jp/en/download/">http://npo-jaaa.or.jp/en/download/</a></div> | |
