U-Car Grading Report

U-car Grading Report

รุ่น	ISUZU DMAX 1.9 SPACE CAB		
สี	White	หมายเลขทะเบียน (Plate number)	บห6979
รุ่นปี	2018	เลขไมล์	29,628กม.
แบบ	เลขตัวถัง	MP1TFR87JJT052266

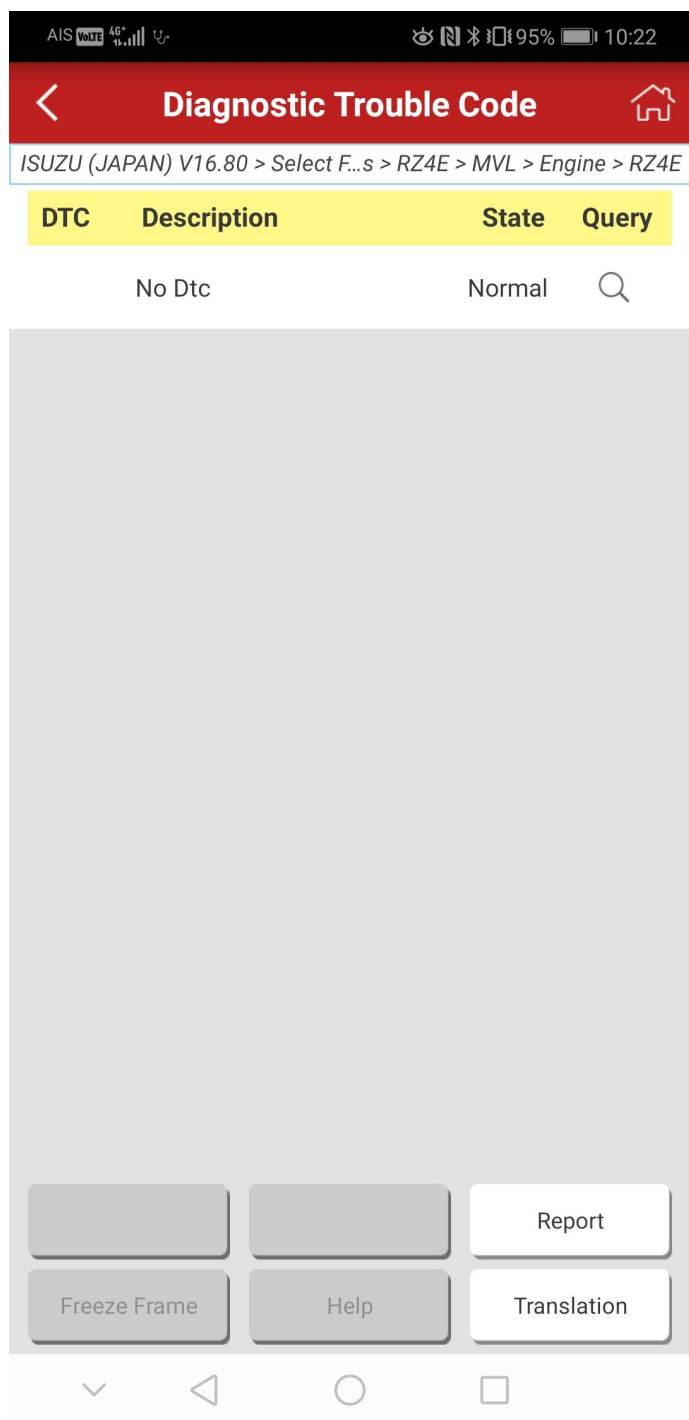
การวินิจฉัย CP 2

The screenshot shows a mobile application interface for diagnostic trouble codes. At the top, the status bar displays 'AIS VoLTE 4G+', signal strength, Wi-Fi, Bluetooth, and battery at 95% with the time 10:22. Below the status bar is a red navigation bar with a back arrow, the title 'Diagnostic Trouble Code', and a home icon. A breadcrumb trail reads 'ISUZU (JAPAN) V16.80 > Select F...s > RZ4E > MVL > Engine > RZ4E'. A table with columns 'DTC', 'Description', 'State', and 'Query' is shown, containing one row: 'No Dtc', 'Normal', and a search icon. At the bottom, there are five buttons: 'Freeze Frame', 'Help', 'Report', and 'Translation'. The Android navigation bar is visible at the very bottom.

DTC	Description	State	Query
No Dtc		Normal
