U-Car Grading Report

U-car Grading Report

รุ่น	HONDA CITY 1.5		
สี	White	หมายเลขทะเบียน (Plate number)	ขจ1394
รุ่นปี	2012	เลขไมล์	148,863กม.
แบบ	เลขตัวถัง	MRHGM2620CP311380

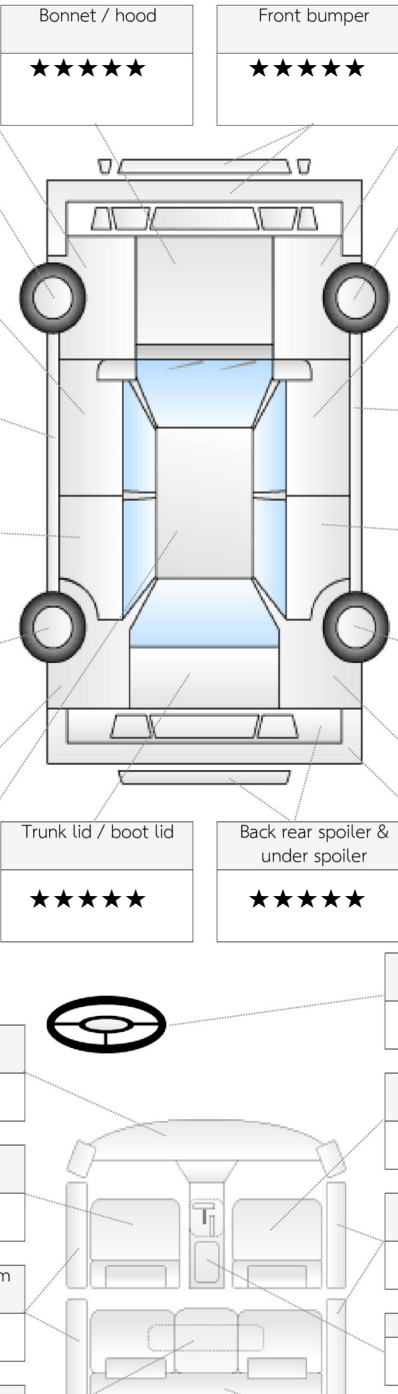
วันที่ตรวจสอบ	6 กันยายน 2564	วันที่ตรวจสอบอีกครั้ง		
ระดับคุณภาพ				
EXTERIOR/ สภาพภายนอก		INTERIOR/ สภาพภายใน		
★ ★ ★ ★ ★		★ ★ ★ ★ ★		
<div style="margin-bottom: 5px;">Front left fender ★★★★★</div> <div style="margin-bottom: 5px;">Front left tire, alloy wheel, wheel cover ตัวอย่างระดับ 7 ★★★★★</div> <div style="margin-bottom: 5px;">Front left door ★★★★★</div> <div style="margin-bottom: 5px;">Left side step / side spoiler ★★★★★</div> <div style="margin-bottom: 5px;">Rear left door ★★★★★</div> <div style="margin-bottom: 5px;">Left back tire, alloy wheel, wheel cover ตัวอย่างระดับ 7 ★★★★★</div> <div style="margin-bottom: 5px;">Left back fender ★★★★★</div> <div style="margin-bottom: 5px;">Roof ★★★★★</div> <div style="margin-bottom: 5px;">Dashboard ★★★★★</div> <div style="margin-bottom: 5px;">Front left seat ★★★★★</div> <div style="margin-bottom: 5px;">Front and back left door trim ★★★★★</div> <div style="margin-bottom: 5px;">Rear seat ★★★★★</div>

<div style="margin-bottom: 5px;">Bonnet / hood ★★★★★</div> <div style="margin-bottom: 5px;">Front bumper ★★★★★</div> <div style="margin-bottom: 5px;">Front right fender ★★★★★</div> <div style="margin-bottom: 5px;">Front right tire, alloy wheel, wheel cover ตัวอย่างระดับ 7 ★★★★★</div> <div style="margin-bottom: 5px;">Front right door ★★★★★</div> <div style="margin-bottom: 5px;">Right side step / side spoiler ★★★★★</div> <div style="margin-bottom: 5px;">Rear right door ★★★★★</div> <div style="margin-bottom: 5px;">Right back tire, alloy wheel, wheel cover ตัวอย่างระดับ 7 ★★★★★</div> <div style="margin-bottom: 5px;">Right back fender ★★★★★</div> <div style="margin-bottom: 5px;">Trunk lid / boot lid ★★★★★</div> <div style="margin-bottom: 5px;">Back rear spoiler & under spoiler ★★★★★</div> <div style="margin-bottom: 5px;">Back rear bumper ★★★★★</div> <div style="margin-bottom: 5px;">Steering wheel ★★★★★</div> <div style="margin-bottom: 5px;">Front right seat ★★★★★</div> <div style="margin-bottom: 5px;">Front and back right door trim ★★★★★</div> <div style="margin-bottom: 5px;">Console ★★★★★</div> <div style="margin-bottom: 5px;">Luggage room ★★★★★</div>	<p>Remove the gas [บันทึก] Rear Floor/Trunk Floor ความเสียหายเล็กน้อย มี Rear Floor/Trunk Floor ฟันสี มี</p> <p>[หน้าต่าง] กระจกหน้ารถ หินกระเด็น บางส่วน</p> <p>[ภายใน] Headliner คราบ S</p>

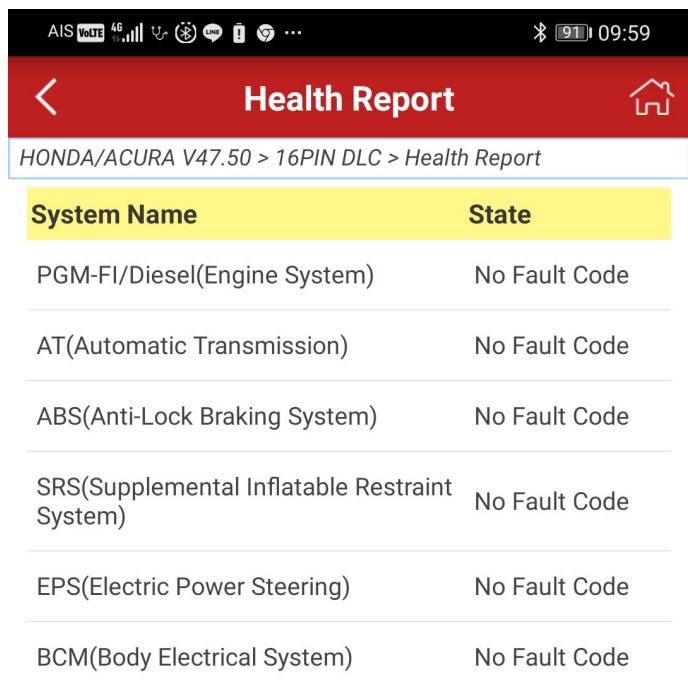
Health Report

HONDA/ACURA V47.50 > 16PIN DLC > Health Report

System Name	State
PGM-FI/Diesel(Engine System)	No Fault Code
AT(Automatic Transmission)	No Fault Code
ABS(Anti-Lock Braking System)	No Fault Code
SRS(Supplemental Inflatable Restraint System)	No Fault Code
EPS(Electric Power Steering)	No Fault Code
BCM(Body Electrical System)	No Fault Code
