# U-Car Grading Report

รายงานผลการตรวจเช็คสภาพรถยนต์  
ภายใต้การดูแลของสมาคมการประเมินสภาพรถยนต์ประเทศไทย

| รุ่น | TOYOTA FORTUNER 3.0 | | |

วันที่ตรวจสอบ      2019/7/8

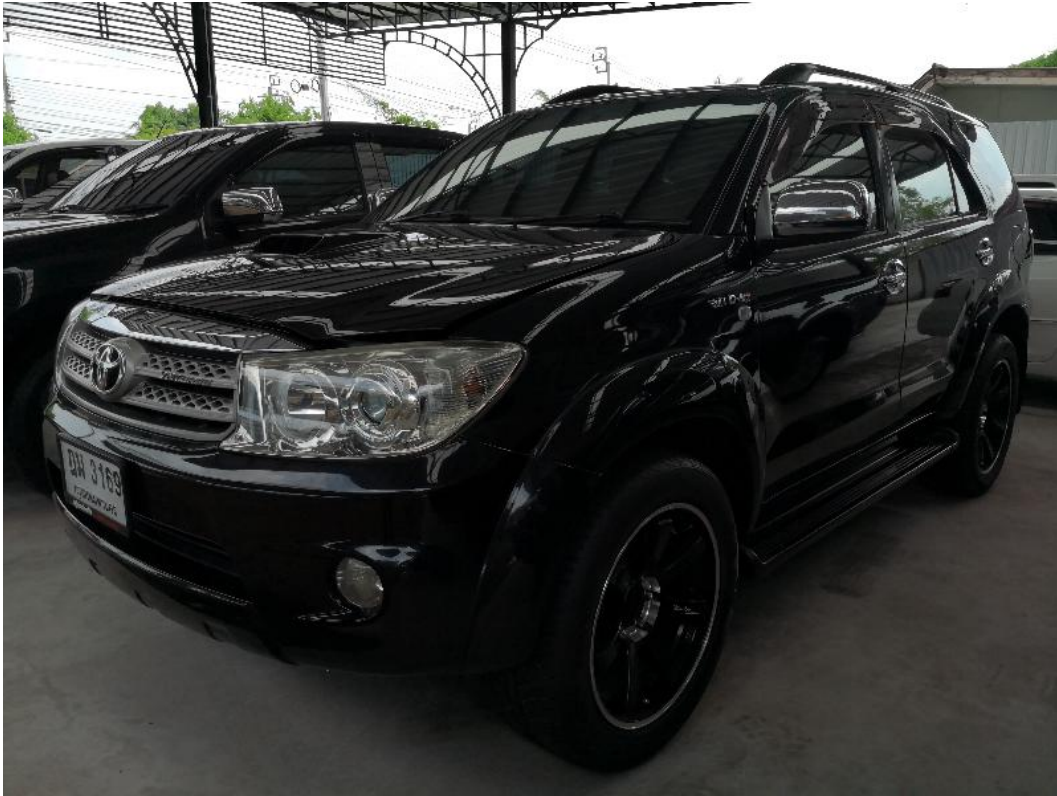
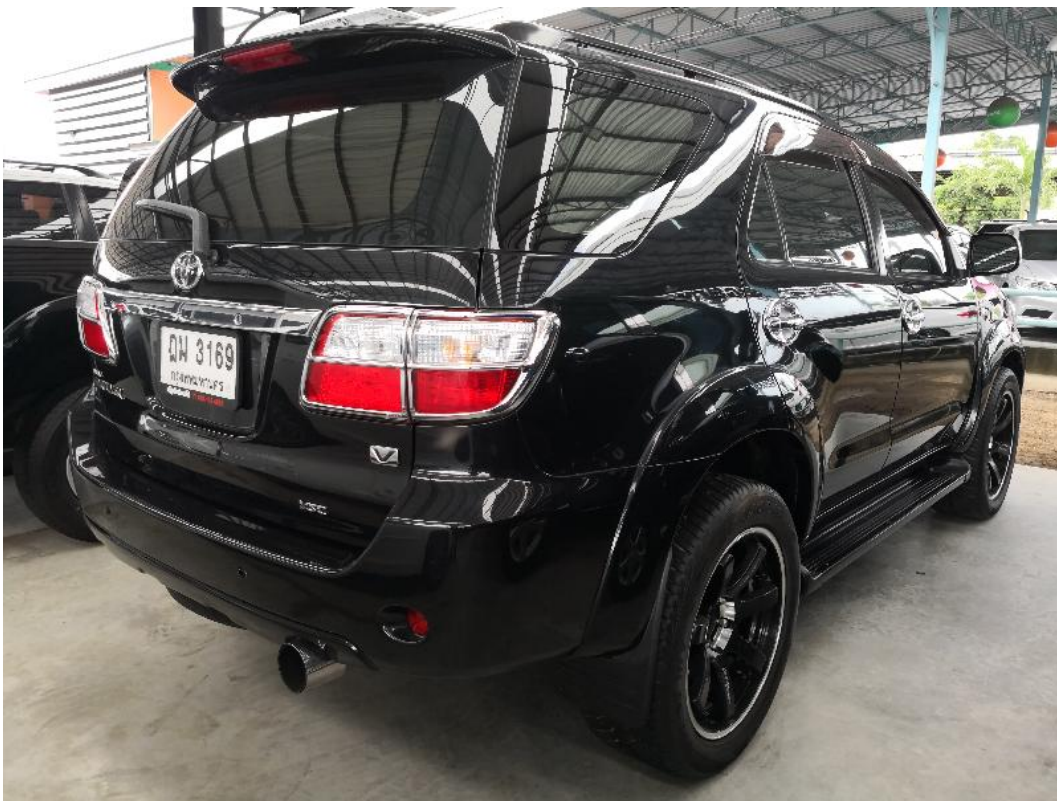
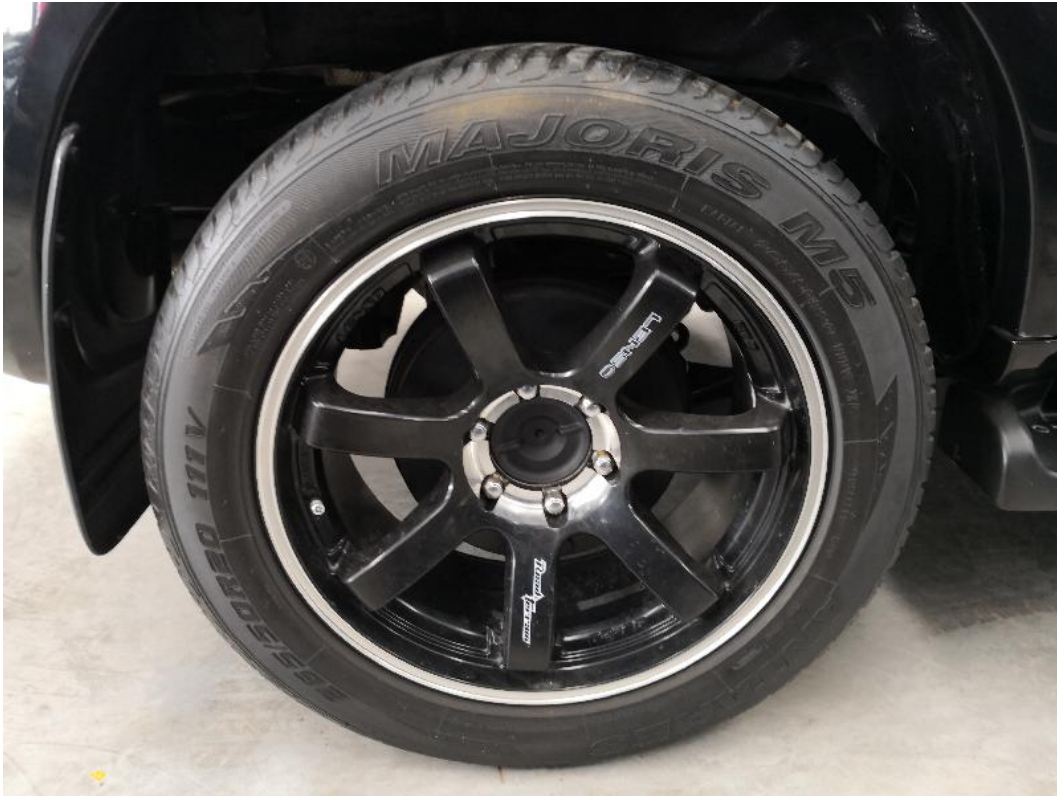
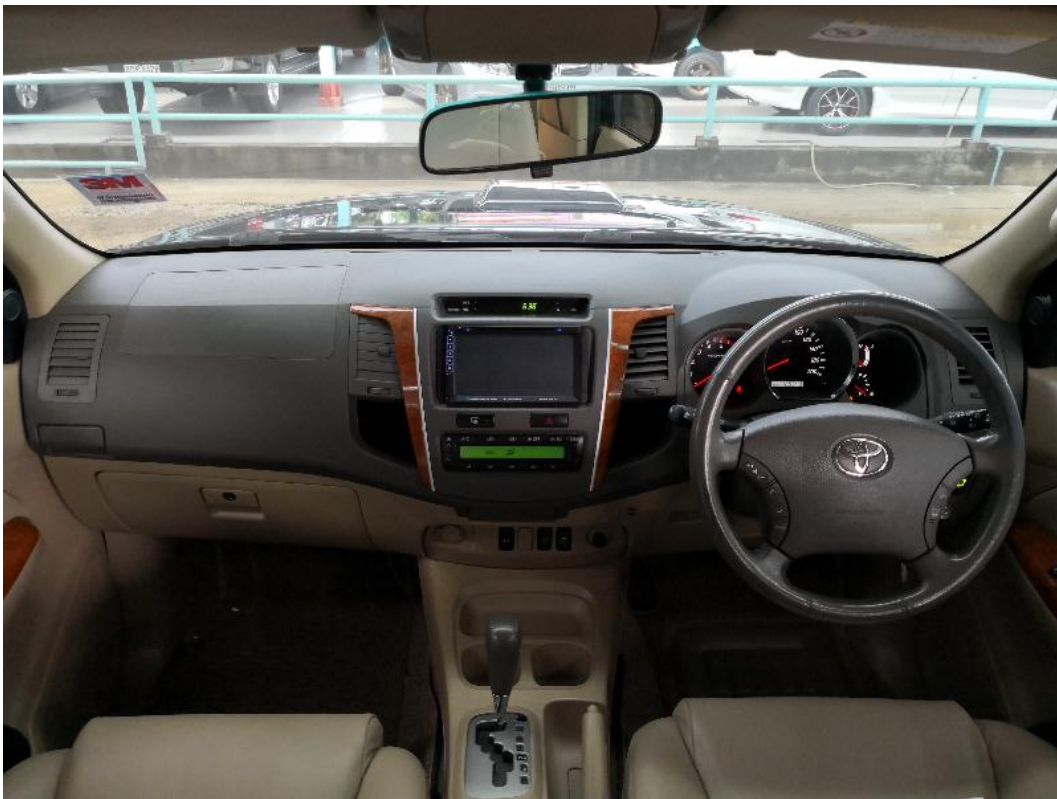
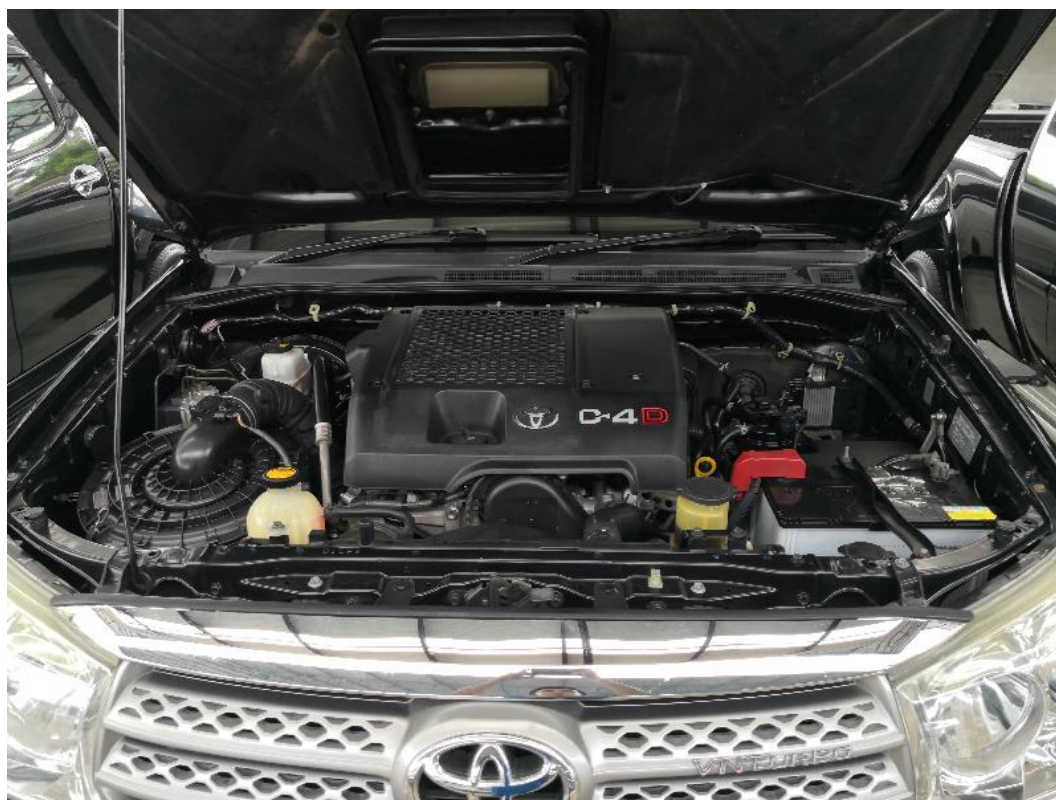
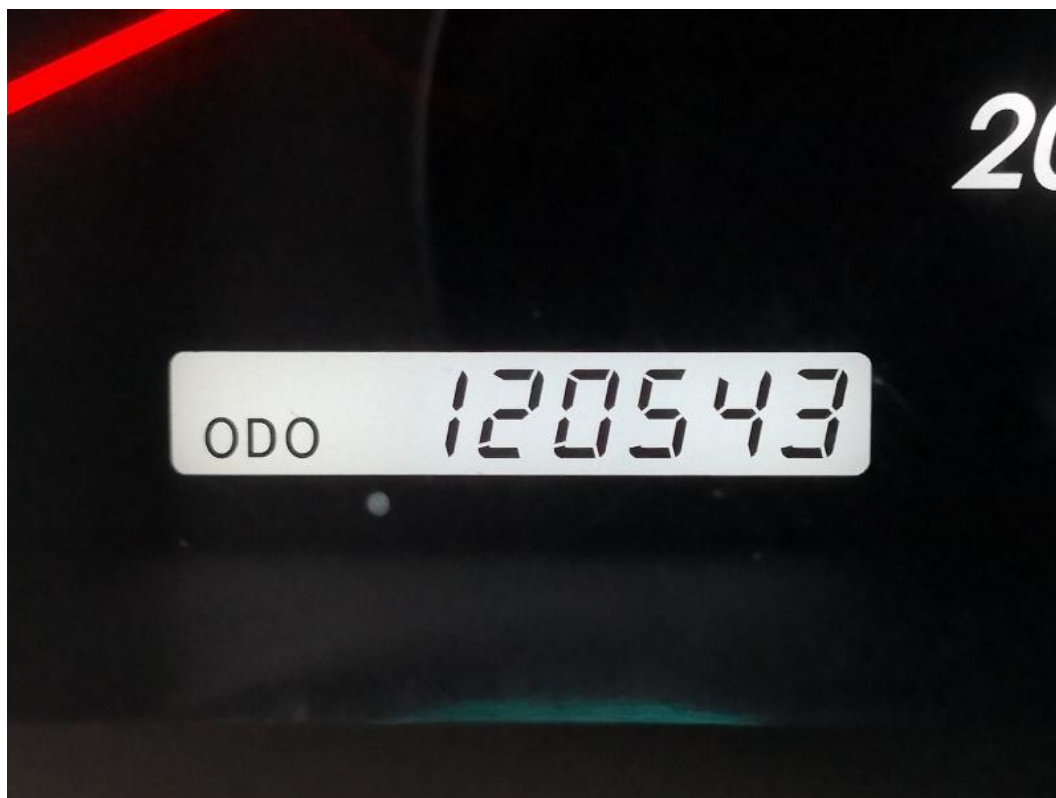
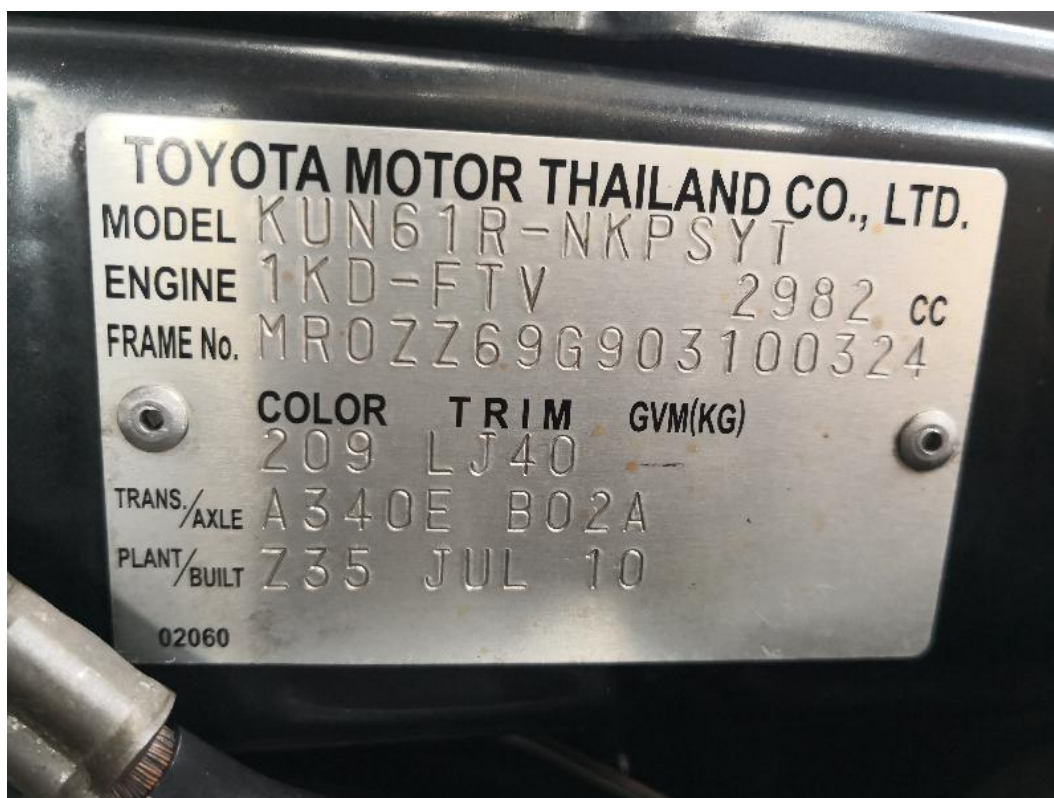
| <p>Front left fender<br/>★★★★★</p> <p>Front left tire, alloy wheel, wheel cover<br/>ร่องยางระดับ 5<br/>★★★★★</p> <p>Front left door<br/>★★★★★</p> <p>Left side step / side spoiler<br/>★★★★★</p> <p>Rear left door<br/>★★★★★</p> <p>Left back tire, alloy wheel, wheel cover<br/>ร่องยางระดับ 5<br/>★★★★★</p> <p>Left back fender<br/>★★★★★</p> <p>Roof<br/>★★★★★</p> <p>Dashboard<br/>★★★★★</p> <p>Front left seat<br/>★★★★★</p> <p>Front and back left door trim<br/>★★★★★</p> <p>Rear seat<br/>★★★★★</p> | | <p>Bonnet / hood<br/>★★★★★</p> <p>Front bumper<br/>★★★★★</p> <p>Front right fender<br/>★★★★★</p> <p>Front right tire, alloy wheel, wheel cover<br/>ร่องยางระดับ 5<br/>★★★★★</p> <p>Front right door<br/>★★★★★</p> <p>Right side step / side spoiler<br/>★★★★★</p> <p>Rear right door<br/>★★★★★</p> <p>Right front tire, alloy wheel, wheel cover<br/>ร่องยางระดับ 5<br/>★★★★★</p> <p>Right back fender<br/>★★★★★</p> <p>Trunk lid / boot lid<br/>★★★★★</p> <p>Back rear spoiler &amp; under spoiler<br/>★★★★★</p> <p>Back rear bumper<br/>★★★★★</p> | <p>Steering wheel<br/>★★★★☆</p> <p>Front right seat<br/>★★★★☆</p> <p>Front and back right door trim<br/>★★★★★</p> <p>Console<br/>★★★★★</p> <p>Luggage room<br/>★★★★★</p> | <p>[บันทึก]<br/>กระจกข้างขวา ไฟมัลติริไฟต์บางส่วน<br/>Door handle ถลอก มี<br/>กระจกข้างซ้าย ไฟมัลติริไฟต์บางส่วน</p> <p>[หน้าต่าง]<br/>กระจกหน้ารถ หินกระเด็น บางส่วน</p> <p>[เงา]<br/>Left head light หมอก ขุ่นมัว บางส่วน<br/>Right head light หมอก ขุ่นมัว บางส่วน</p> <p>[ภายใน]<br/>ตกแต่งอื่นๆ รอยขีดข่วน บางส่วน<br/>พื้นพรม คราบ SS<br/>Headliner รอยย่น SS</p> |
