# U-Car Grading Report

# U-car Grading Report

รุ่น	TOYOTA YARIS 1.2E		
สี	Wine red	หมายเลขทะเบียน (Plate number)	8กฝ8214
รุ่นปี	2018	เลขไมล์	44,974กม.
แบบ	เลขตัวถัง	MR2K33F3301234073

วันที่ตรวจสอบ	11 กันยายน 2563	วันที่ตรวจสอบอีกครั้ง	
---------------	-----------------	-----------------------	--

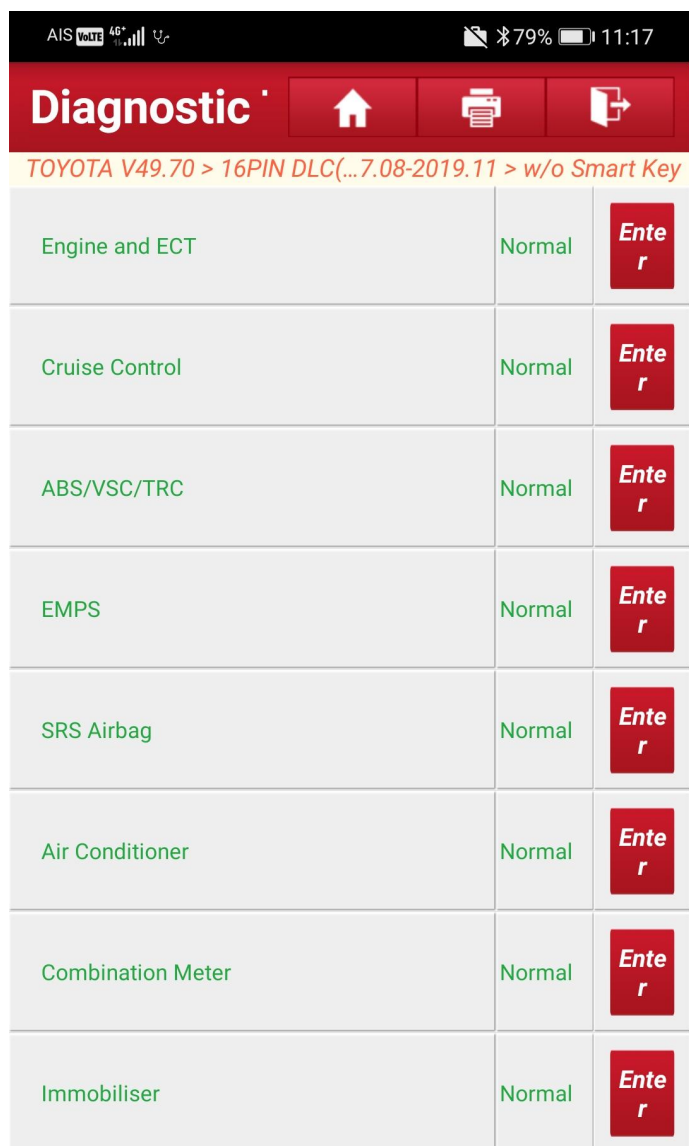
การวินิจฉัย CP 1

The screenshot shows a diagnostic application interface. At the top, there is a status bar with 'AIS VoLTE 4G+', signal strength, Wi-Fi, and battery at 79% at 11:17. Below the status bar is a red header with the word 'Diagnostic' and three icons: a home icon, a printer icon, and a share icon. Underneath the header, a yellow banner displays the vehicle information: 'TOYOTA V49.70 > 16PIN DLC(...7.08-2019.11 > w/o Smart Key)'. The main area is a table with three columns: system name, status, and an 'Enter' button.

System	Status	Action
Engine and ECT	Normal	Enter
Cruise Control	Normal	Enter
ABS/VSC/TRC	Normal	Enter
EMPS	Normal	Enter
SRS Airbag	Normal	Enter
Air Conditioner	Normal	Enter
Combination Meter	Normal	Enter
Immobiliser	Normal	Enter

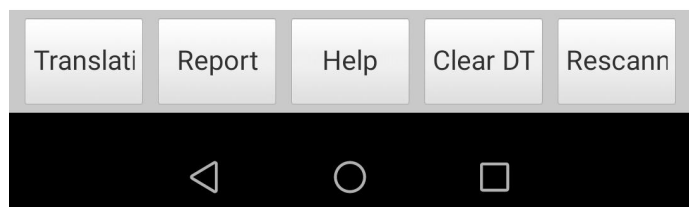
การวินิจฉัย CP 2

The screenshot shows a control bar with five buttons: 'Translati', 'Report', 'Help', 'Clear DT', and 'Rescann'. Below the buttons is a black navigation bar with three icons: a back arrow, a circle, and a square.
