# U-Car Grading Report

รุ่น	ISUZU D-MAX 1.9		
สี	ขาว	หมายเลขทะเบียน (Plate number)	2ฒญ9166
รุ่นปี	2017	เลขไมล์	186,840กม.
แบบ	เลขตัวถัง	MP1TFR87JJT005376

วันที่ตรวจสอบ

2024/3/15

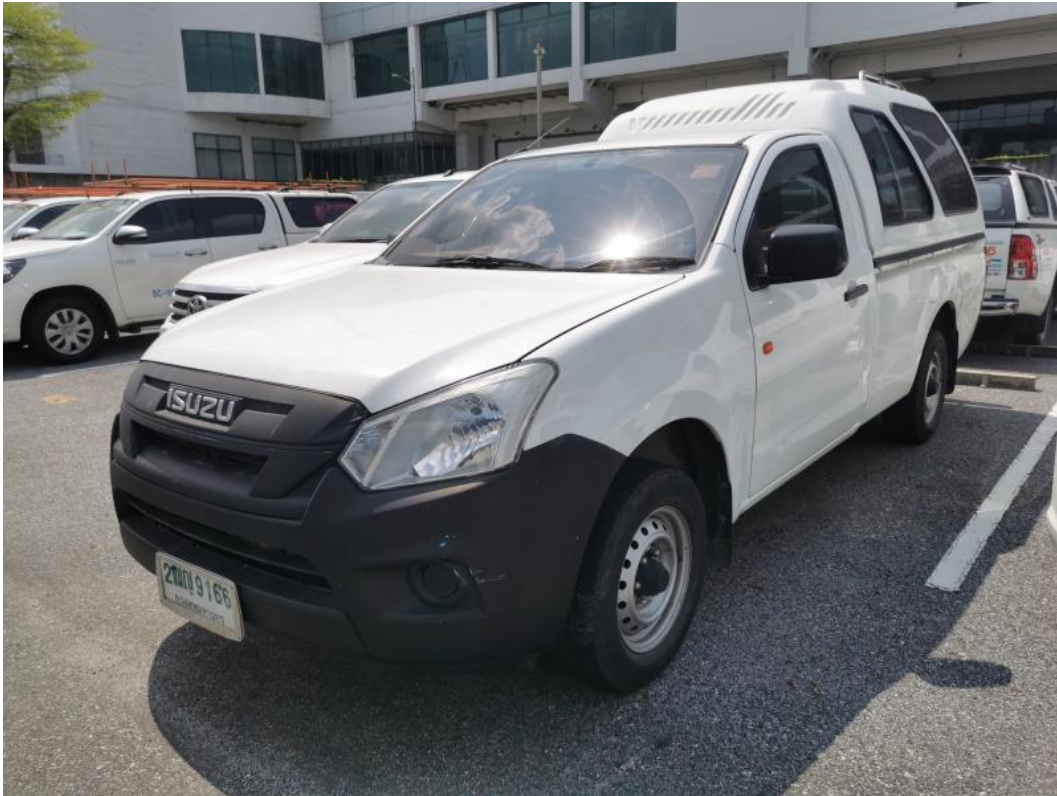
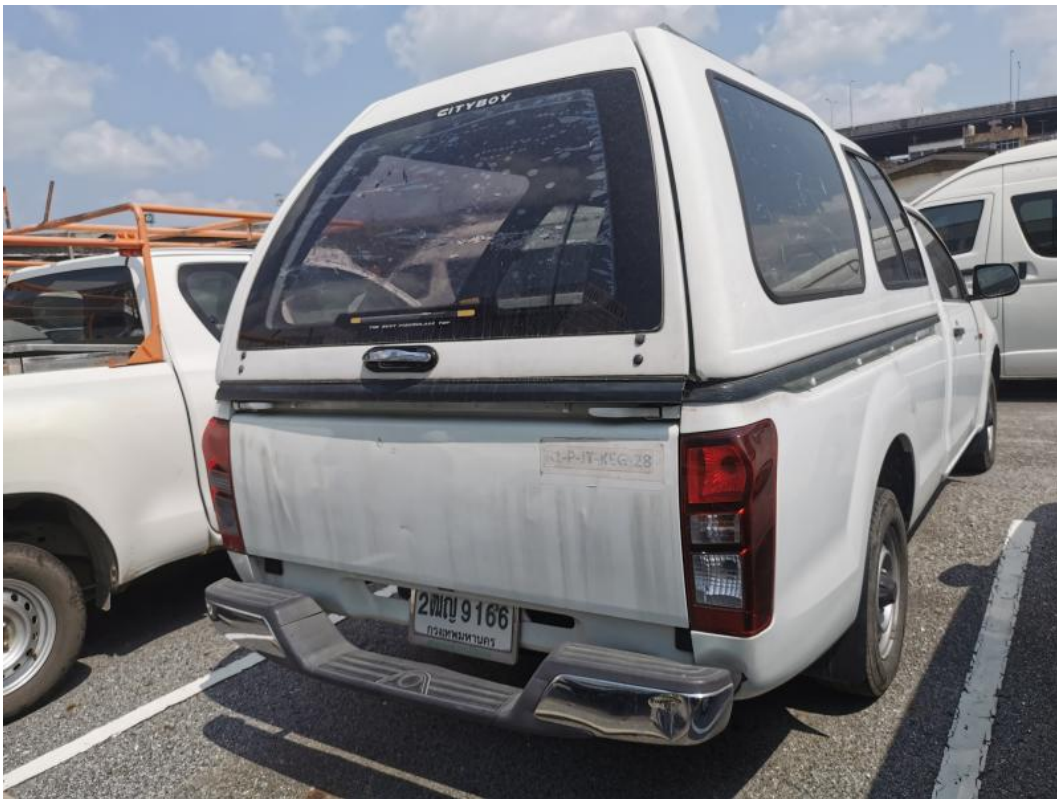
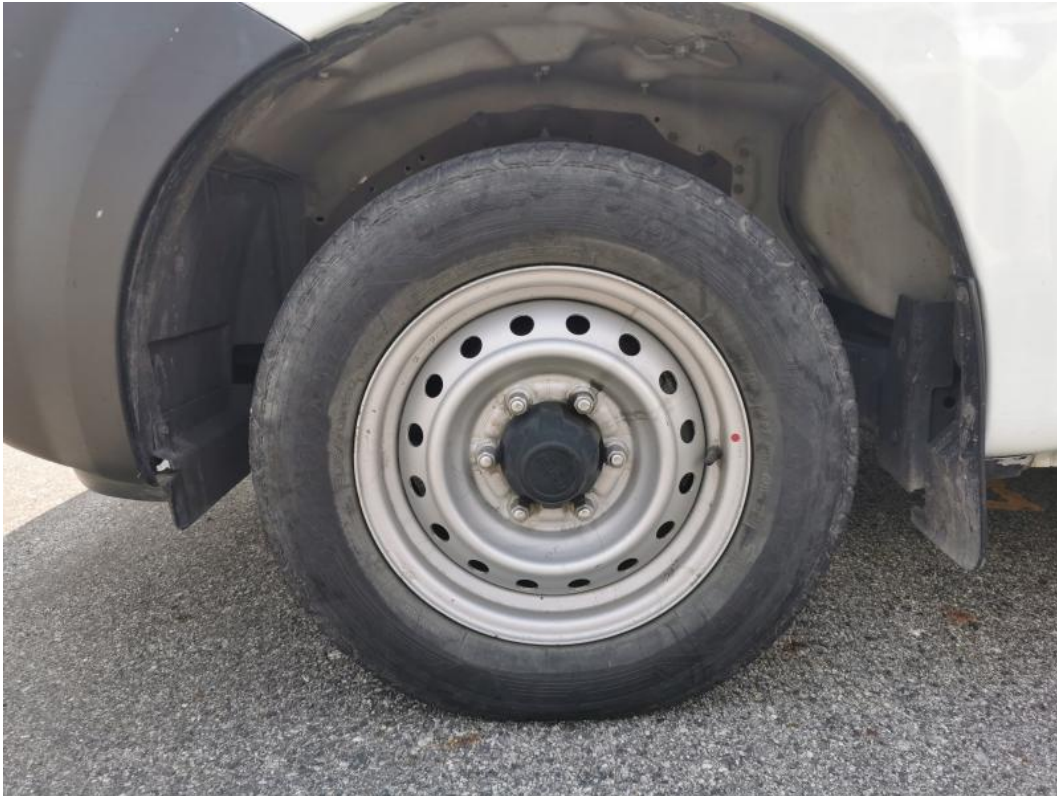
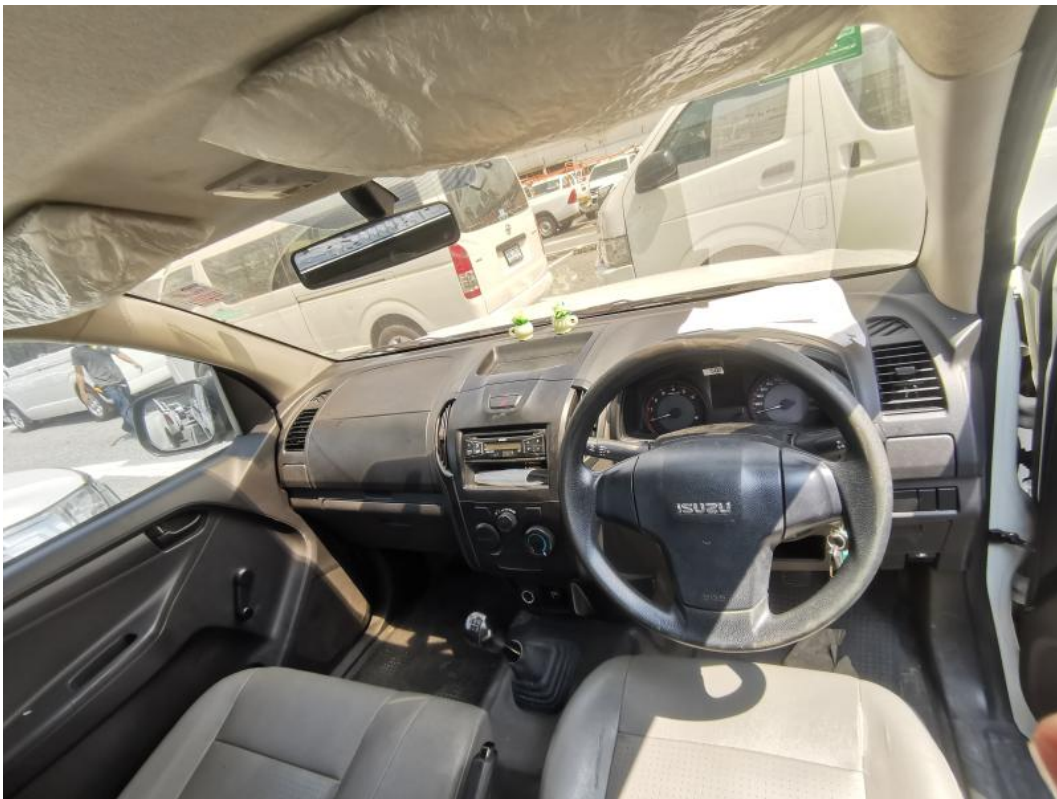
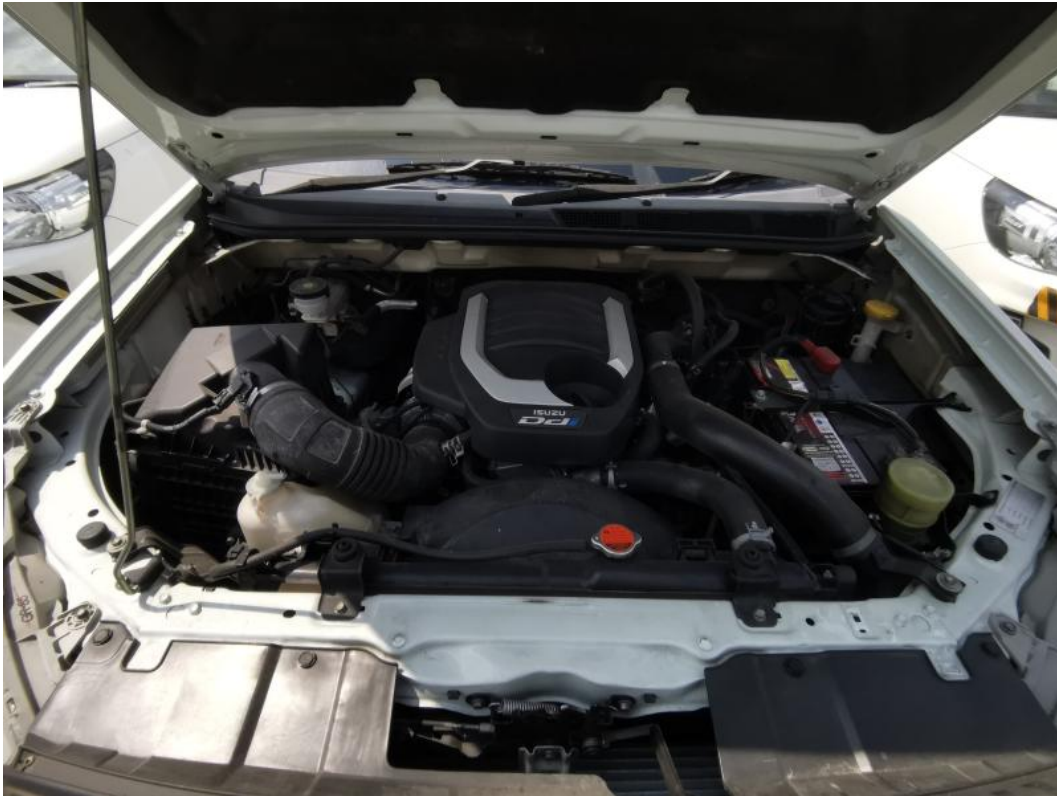
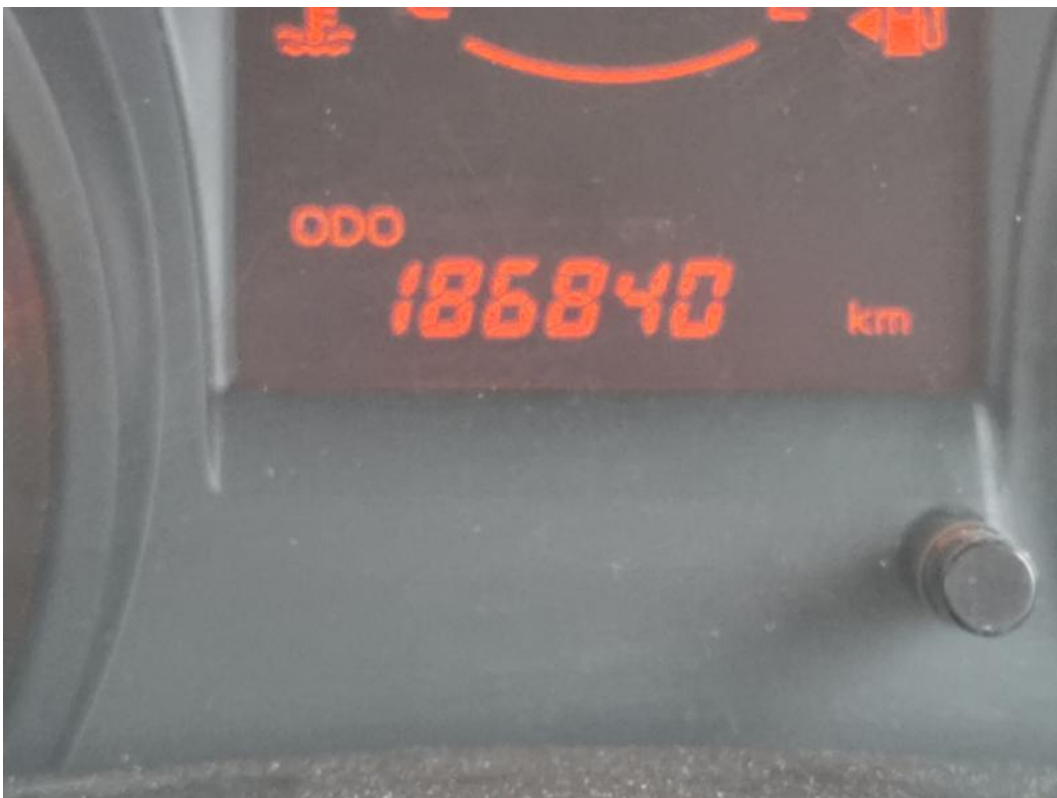
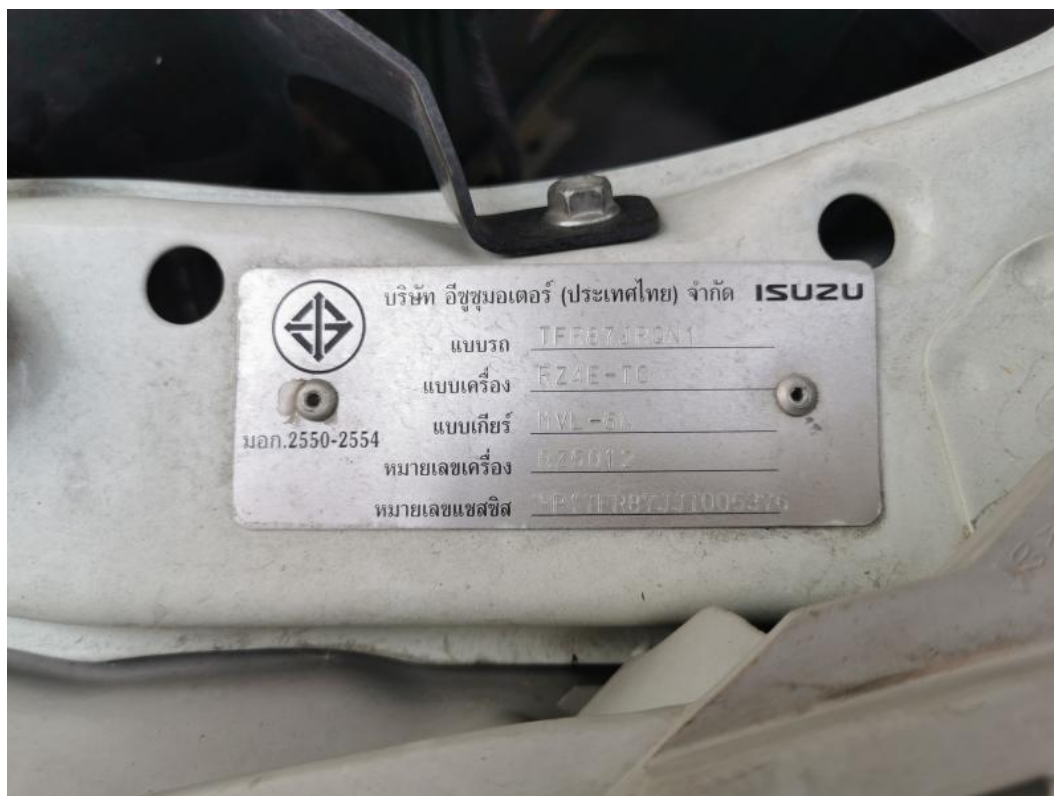
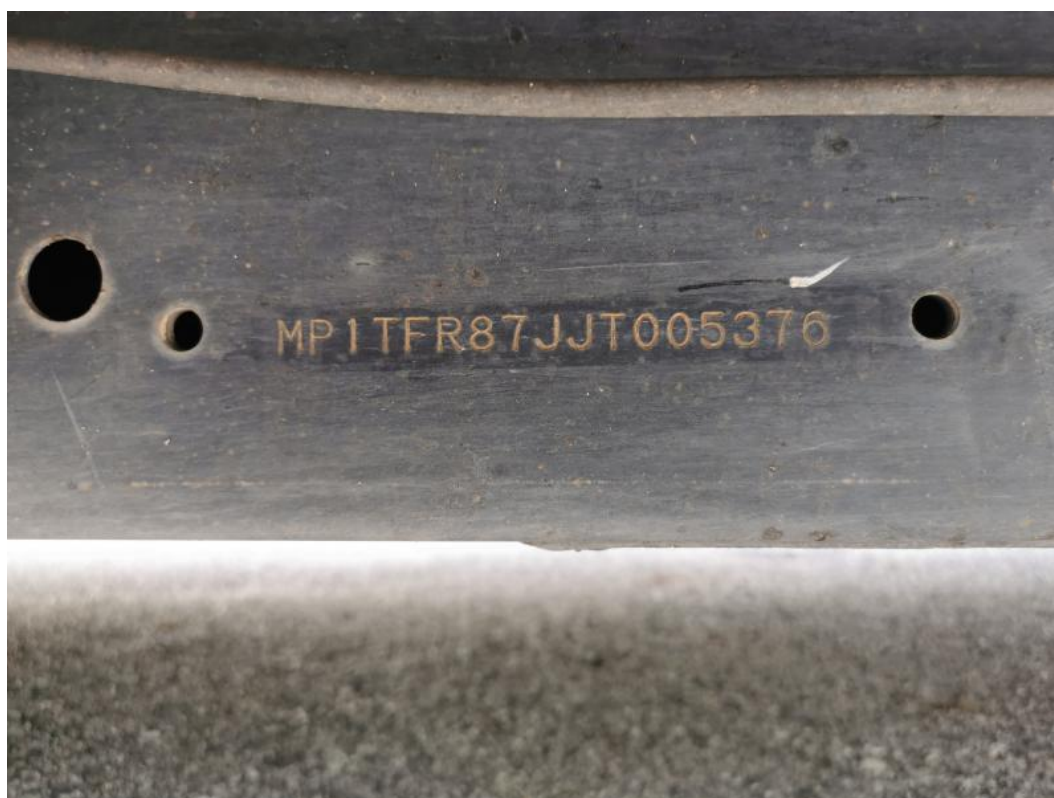
[สถานที่ประจำตัวการซ่อม]  
 แซสซีหน้า (ฝั่งขวา) ความเสียหาย  
 กระจกลบบังโคลน (ฝั่งขวา) ความเสียหาย  
 แซสซีหน้า (ฝั่งซ้าย) ความเสียหาย  
 คานหมอนน้ำ เปลี่ยน

The beam in the front bumper has been repaired.  
 [บันทึก]  
 กระจกลบบังโคลน (ฝั่งขวา) ฟันสี มี  
 กระจกลบบังโคลน (ฝั่งซ้าย) ฟันสี มี  
 คานหมอนน้ำ ฟันสี มี

[เงา]  
 ไฟท้าย (ฝั่งซ้าย) แตก มี

[ภายใน]  
 หัวเกียร์ รอยย่น/ถลอก มี  
 พรมพื้นรถ คราบ เล็ก  
 ผ้าหลังคา คราบ เล็ก
