# U-Car Grading Report

หนังสือรับรอง โดย GOO INSPECTION

| รุ่น | TOYOTA INNOVA 2.0 G | | |

| วันที่ตรวจสอบ | 2021/1/11 |

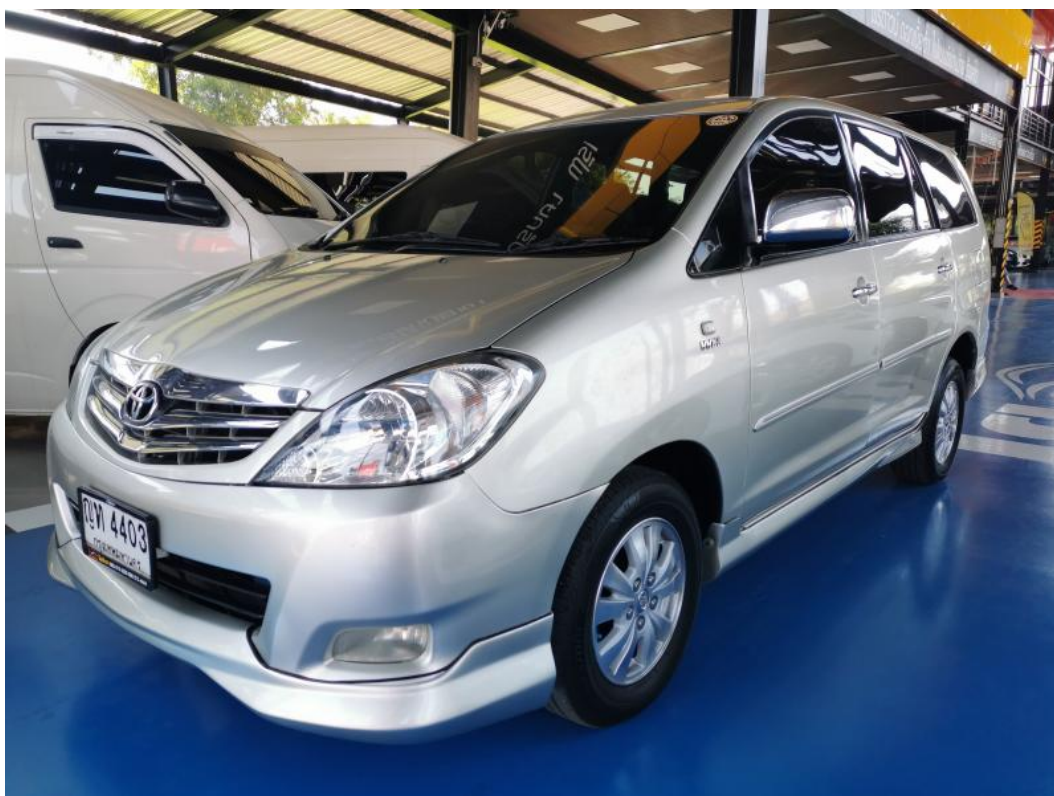
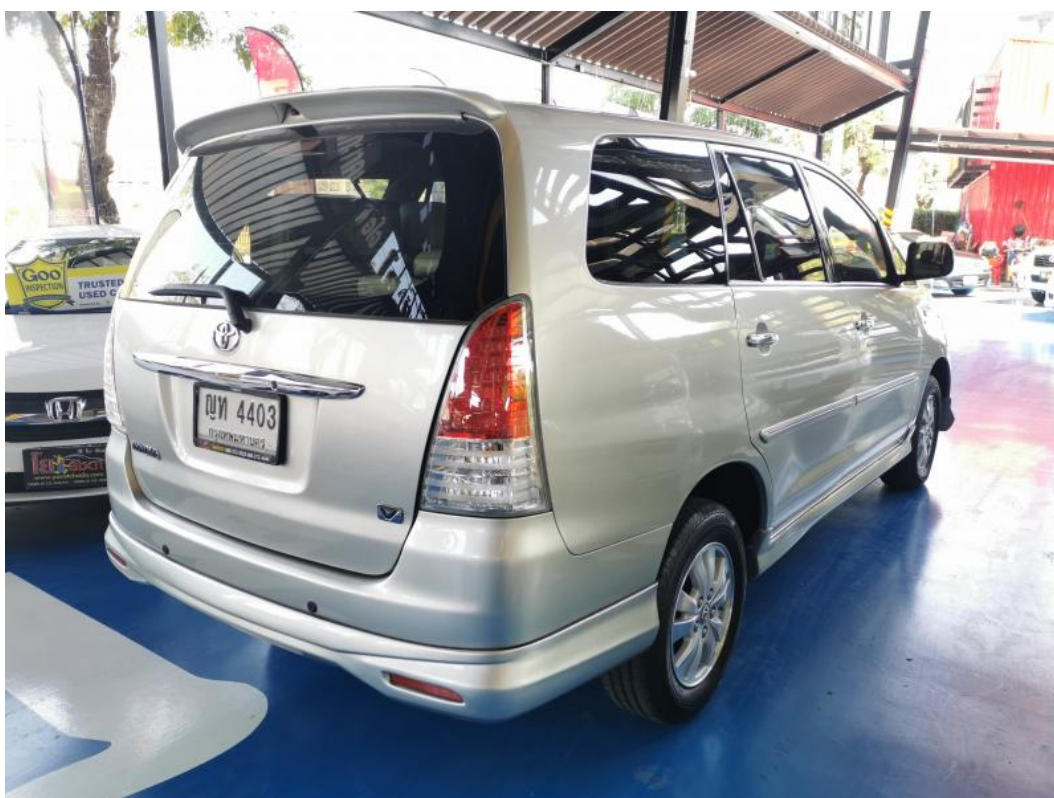
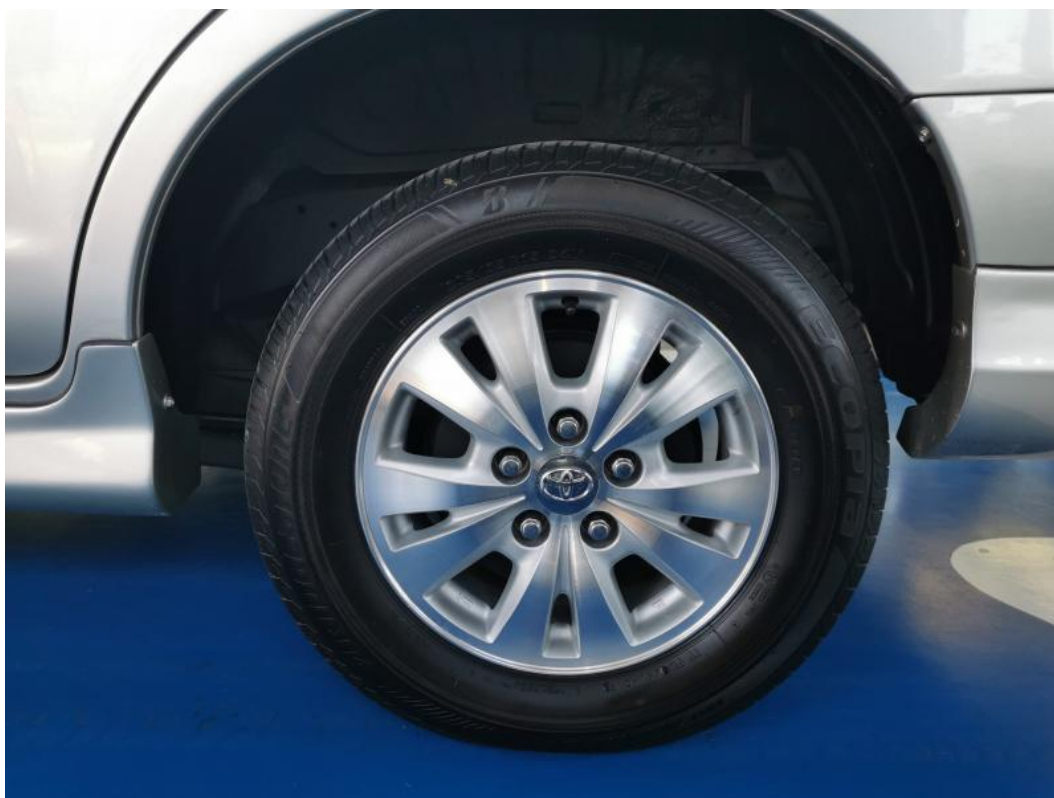
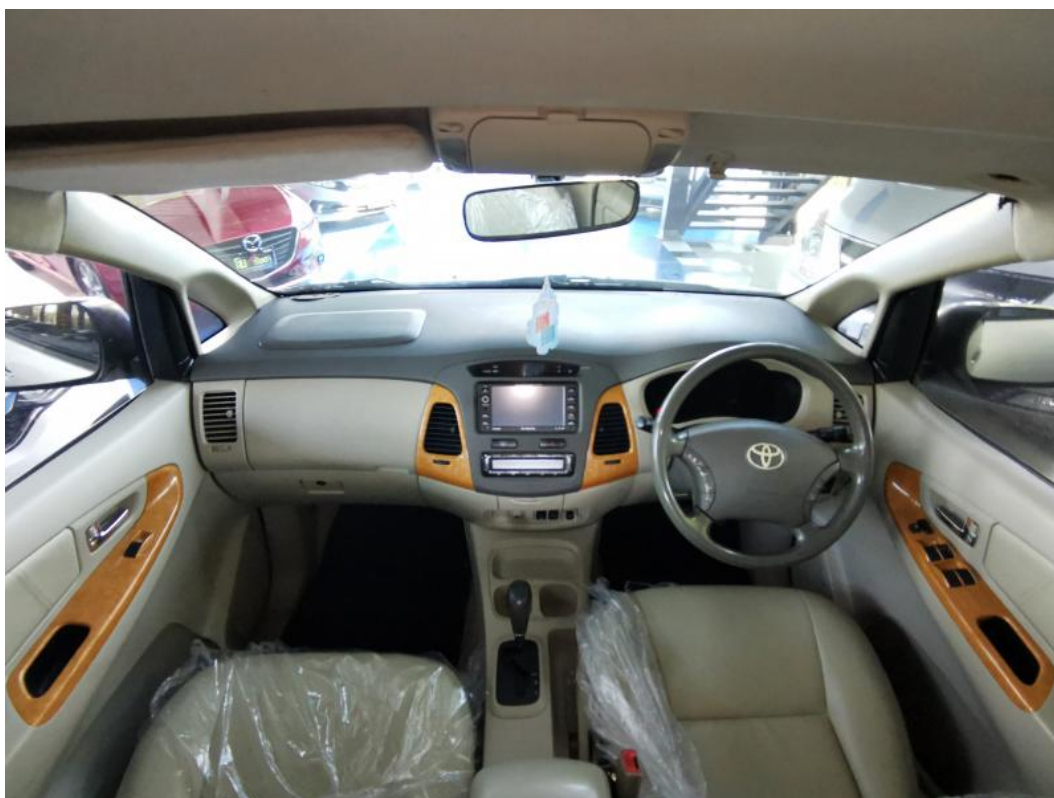
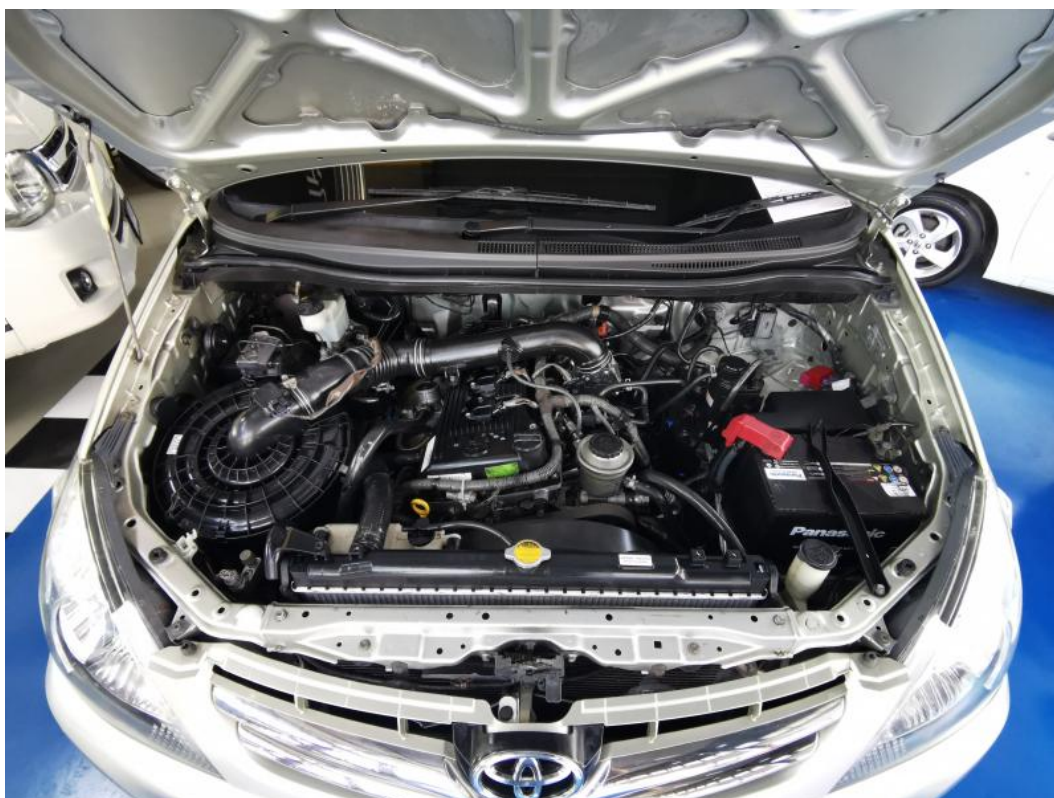
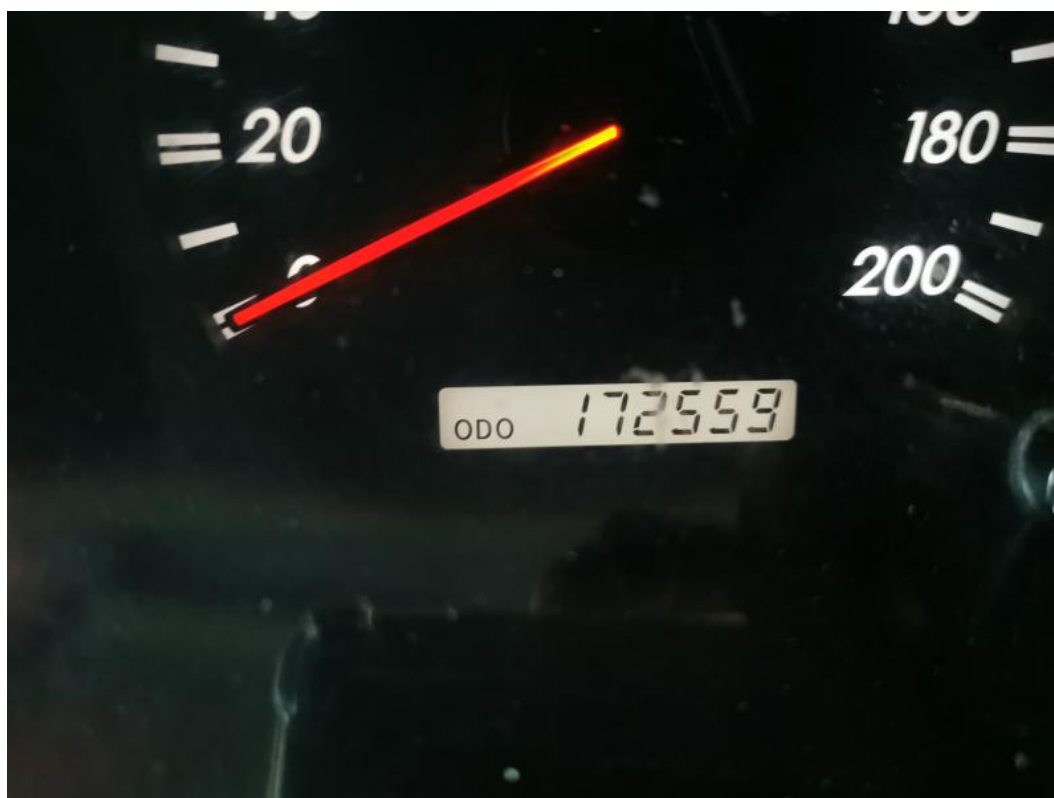
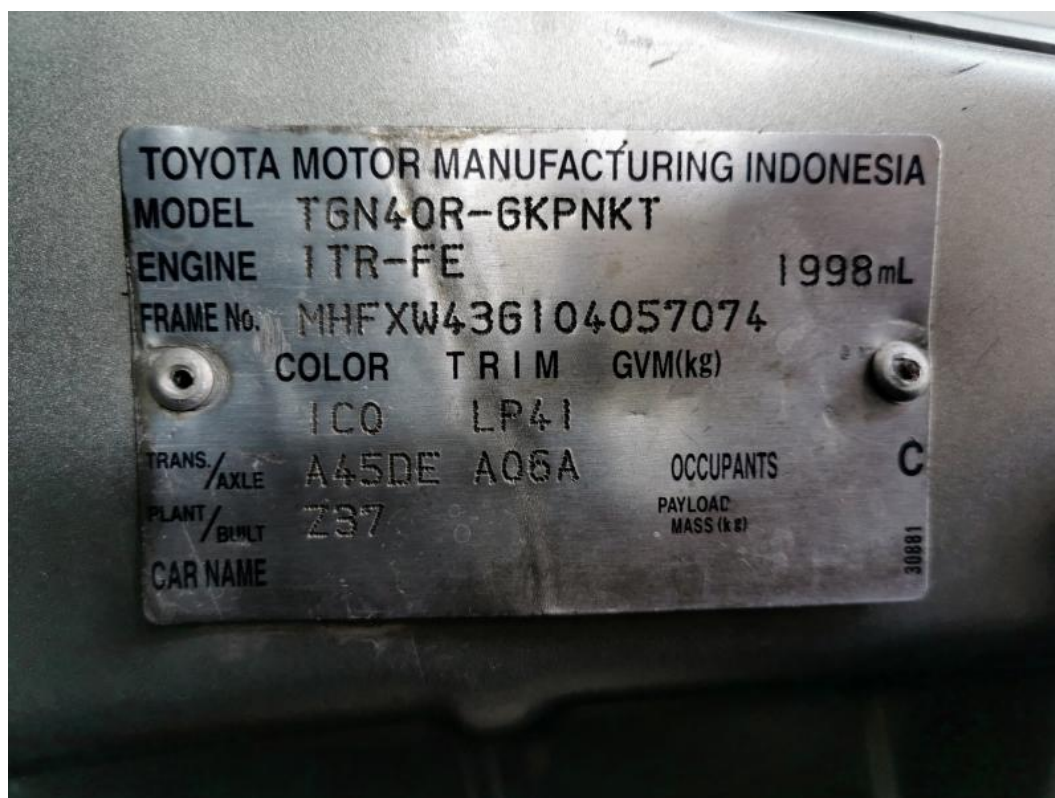
| <div>Front left fender</div> <div>★★★★★</div> <div>Front left tire, alloy wheel, wheel cover ร้อยยางระดับ 5</div> <div>★★★★★</div> <div>Front left door</div> <div>★★★★★</div> <div>Left side step / side spoiler</div> <div>★★★★★</div> <div>Rear left door</div> <div>★★★★★</div> <div>Left back tire, alloy wheel, wheel cover ร้อยยางระดับ 5</div> <div>★★★★★</div> <div>Left back fender</div> <div>★★★★☆</div> <div>Roof</div> <div>★★★★★</div> | <div>Bonnet / hood</div> <div>★★★★☆</div> <div>Front bumper</div> <div>★★★★★</div> <div>Trunk lid / boot lid</div> <div>★★★★★</div> <div>Back rear spoiler &amp; under spoiler</div> <div>★★★★★</div> | <div>Front right fender</div> <div>★★★★★</div> <div>Front right tire, alloy wheel, wheel cover ร้อยยางระดับ 5</div> <div>★★★★★</div> <div>Front right door</div> <div>★★★★★</div> <div>Right side step / side spoiler</div> <div>★★★★★</div> <div>Rear right door</div> <div>★★★★★</div> <div>Right back tire, alloy wheel, wheel cover ร้อยยางระดับ 5</div> <div>★★★★★</div> <div>Right back fender</div> <div>★★★★★</div> <div>Back rear bumper</div> <div>★★★★★</div> | <div>[สถานที่ให้บริการซ่อม]</div> <div>Left Bonnet Inner Panel เปลี่ยน</div> <div>Front Cross Member ความเสียหาย</div> <div>Front Side Member(Left Side) ความเสียหาย</div> <div>Right Bonnet Inner Panel ความเสียหาย</div> <div>Front Side Member(Left Side) เปลี่ยน</div> <div>Reinforcement replaced</div> <div>Install LPG ade Remove</div> <div>[บันทึก]</div> <div>Front Side Member(Left Side) พ่นสี มี</div> <div>Front Side Member(Right Side) ความเสียหายเล็กน้อย มี</div> <div>Dash Panel(Located In Front Of Axle Shaft) ความเสียหายเล็กน้อย มี</div> <div>ทำสีใหม่ด้วยสีเดิม</div> <div>Radiator core support เปลี่ยน มี</div> <div>กระบอกข้างซ้าย ไฟมัลติรอยขีดข่วน บางส่วน</div> <div>เครื่องยนต์ น้ำมันรั่ว มี</div> <div>Radiator core support ความเสียหาย มี</div> <div>[หน้าต่าง]</div> <div>กระจกหน้ารถ หินกระเด็น บางส่วน</div> <div>[เบาะ]</div> <div>Right fog driving light หมอก ขุ่นมัว บางส่วน</div> <div>Left fog driving light หมอก ขุ่นมัว บางส่วน</div> <div>[ภายใน]</div> <div>การขับซี่ รอยย่น,รอยขีดข่วน มี</div> <div>ตกแต่งอื่นๆ รอยขีดข่วน บางส่วน</div> <div>Headliner คราบ SS</div> |
| <div>Dashboard</div> <div>★★★★★</div> <div>Front left seat</div> <div>★★★★★</div> <div>Front and back left door trim</div> <div>★★★★★</div> <div>Rear seat</div> <div>★★★★★</div> | <div>Steering wheel</div> <div>★★★★☆</div> <div>Front right seat</div> <div>★★★★★</div> <div>Front and back right door trim</div> <div>★★★★★</div> <div>Console</div> <div>★★★★★</div> <div>Luggage room</div> <div>★★★★★</div> | <div>QR สำหรับรายงานการวินิจฉัย CP</div> <div> </div> <div><a href="http://npo-jaaa.or.jp/en/download/">http://npo-jaaa.or.jp/en/download/</a></div> | |
