# U-Car Grading Report

หนังสือรับรอง โดย GOO INSPECTION

| รุ่น | ISUZU D MAX 2.5 HILANDER Z | | |
| รุ่นปี | 2015 | เลขไมล์ | 113,979กม. |

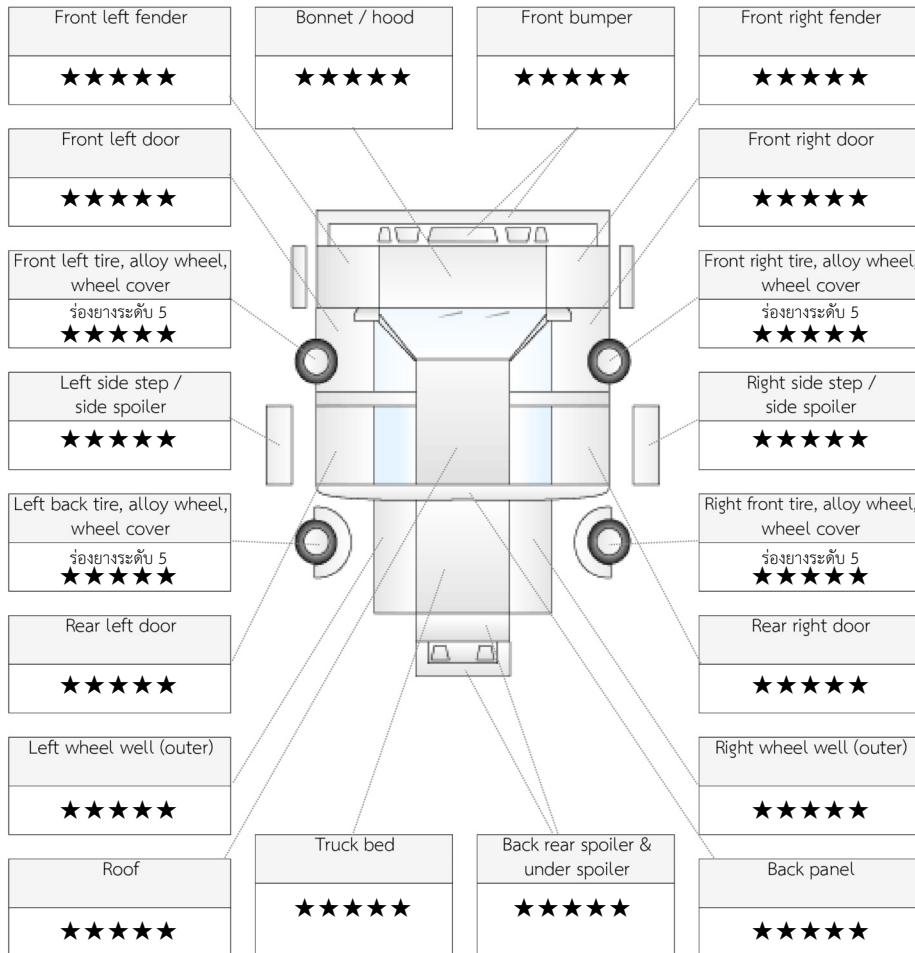
| EXTERIOR/ สภาพภายนอก | INTERIOR/ สภาพภายใน |

Set buck panel ทำเครื่องหมายจากงานโลหะ มี  
Door handle ถลอก มี  
กระจกข้างขวา ไขว้รอยขีดข่วน บางส่วน  
กระจกข้างซ้าย ไขว้รอยขีดข่วน บางส่วน

กระจกหน้ารถ หินกระเด็น บางส่วน

การขับขี่ รอยย่น, รอยขีดข่วน มี  
พื้นพรม คราบ SS  
Headliner รอยย่น SS
