U-Car Grading Report

U-car Grading Report

รุ่น	PORSCHE CAYENNE S HYBRID		
สี	Black	หมายเลขทะเบียน (Plate number)	ฉฝ4656
รุ่นปี	2012	เลขไมล์	82,130กม.
แบบ	เลขตัวถัง	WP1ZZZ92ZDLA14326

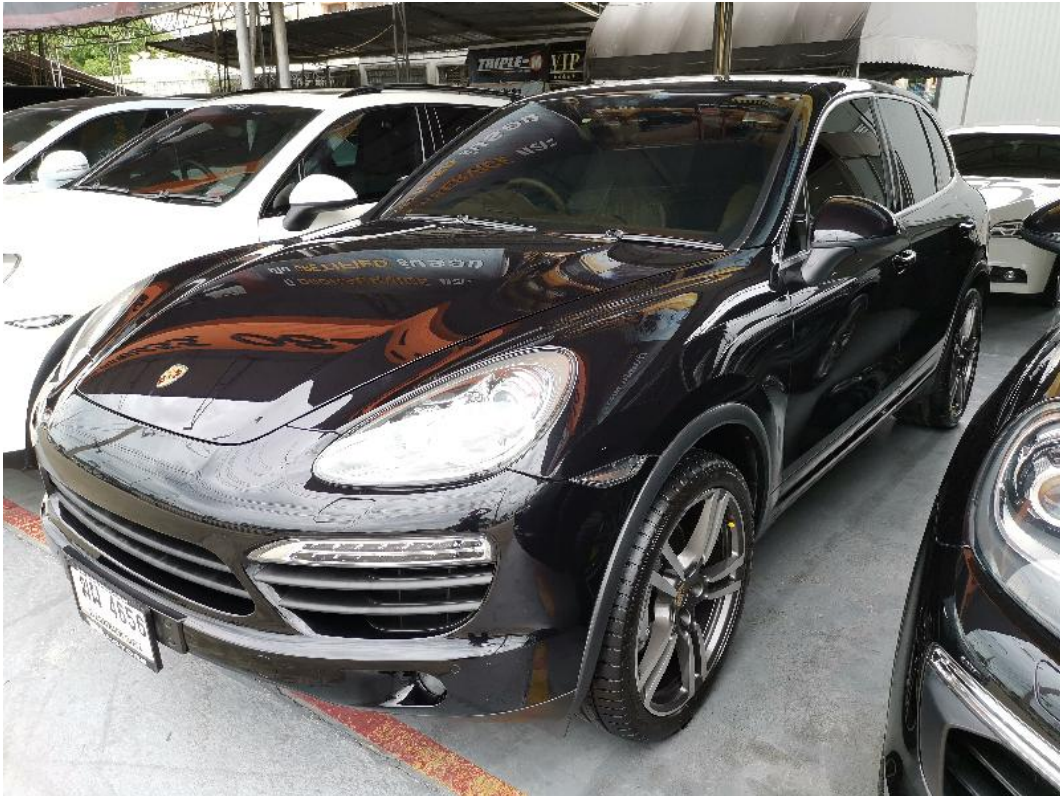
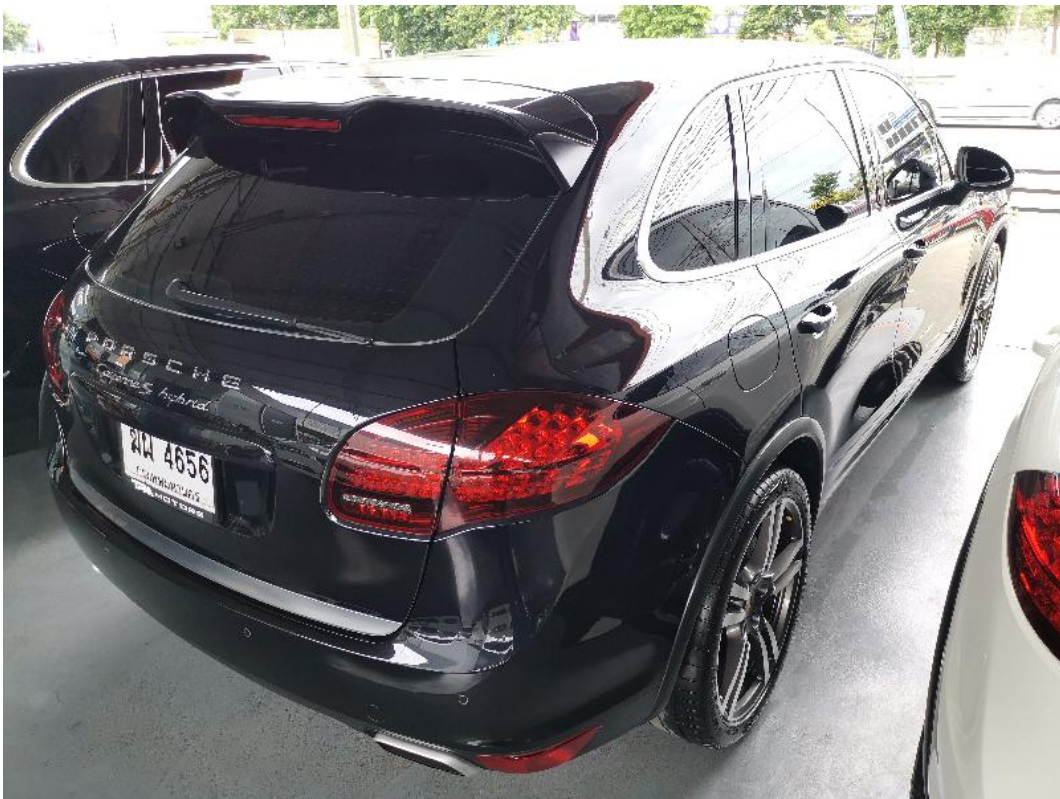
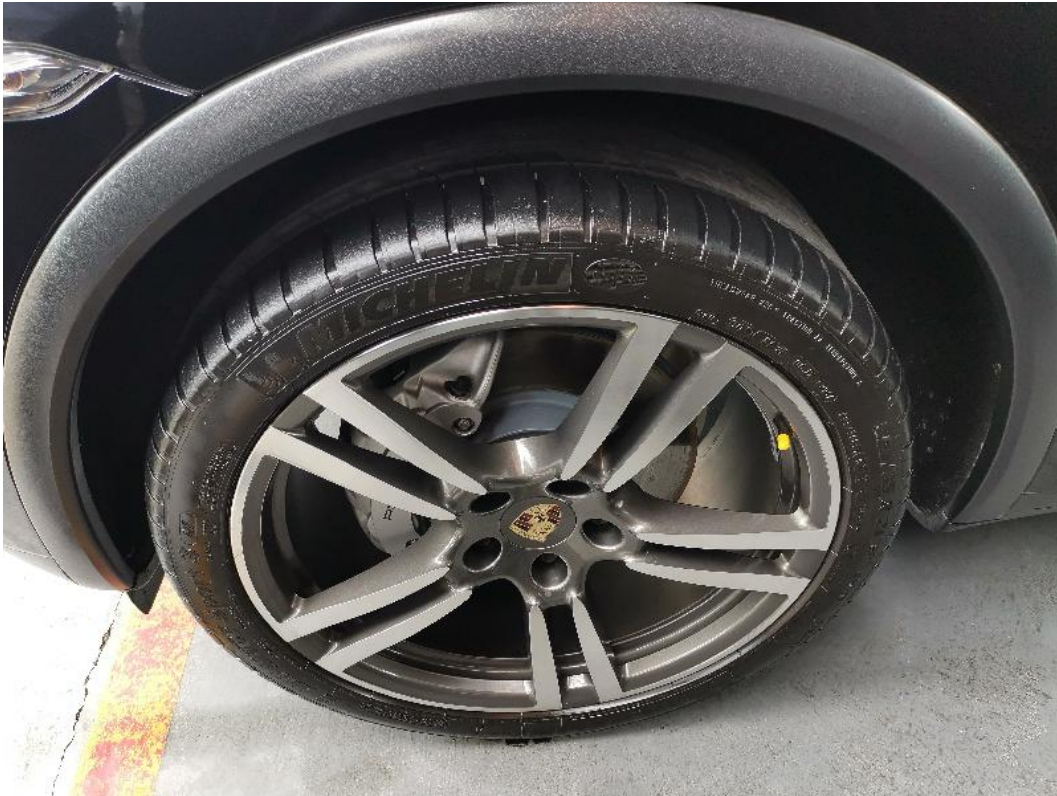
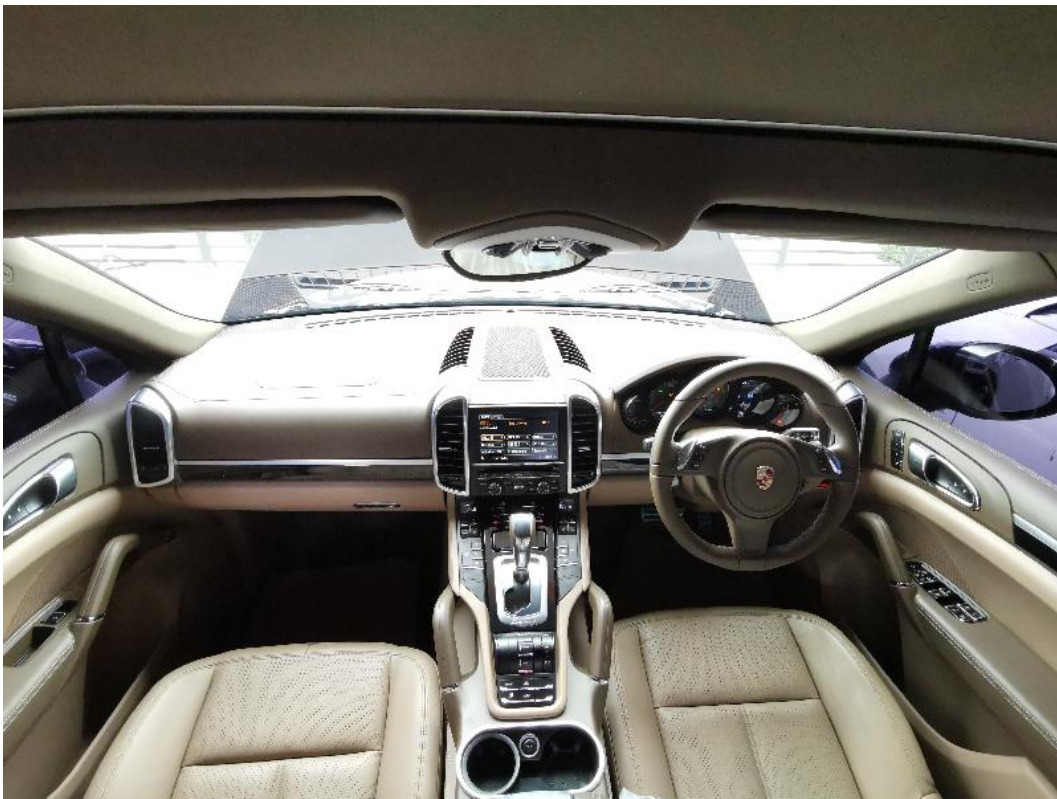
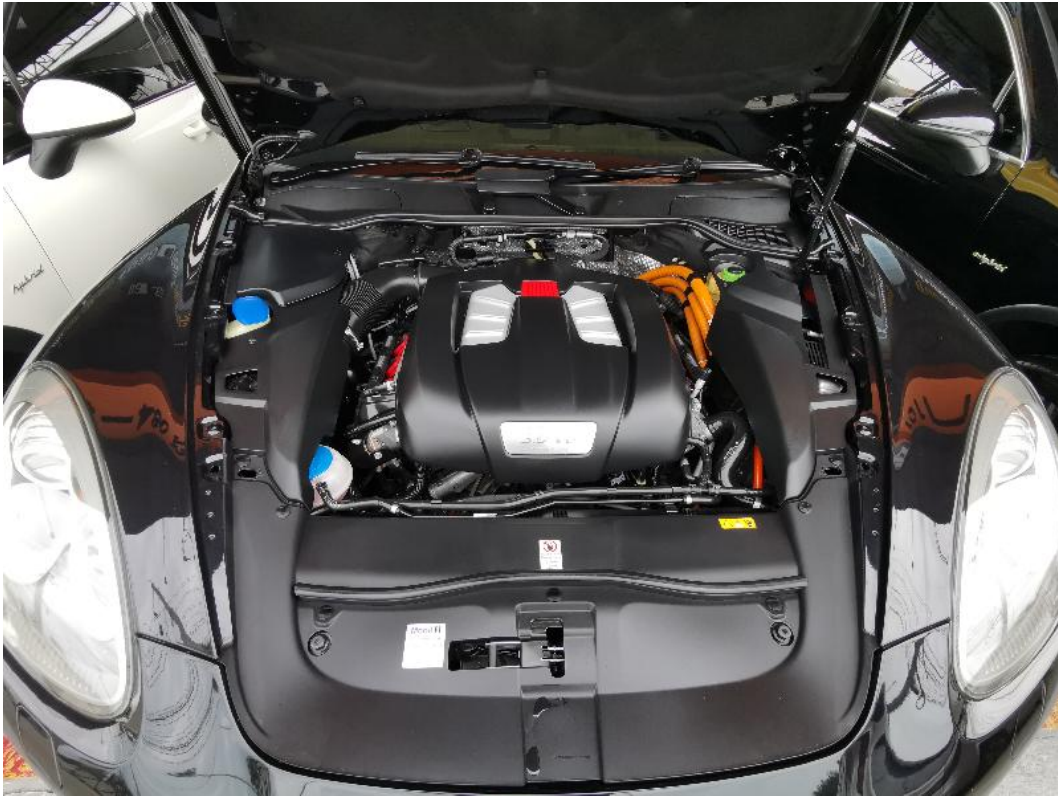
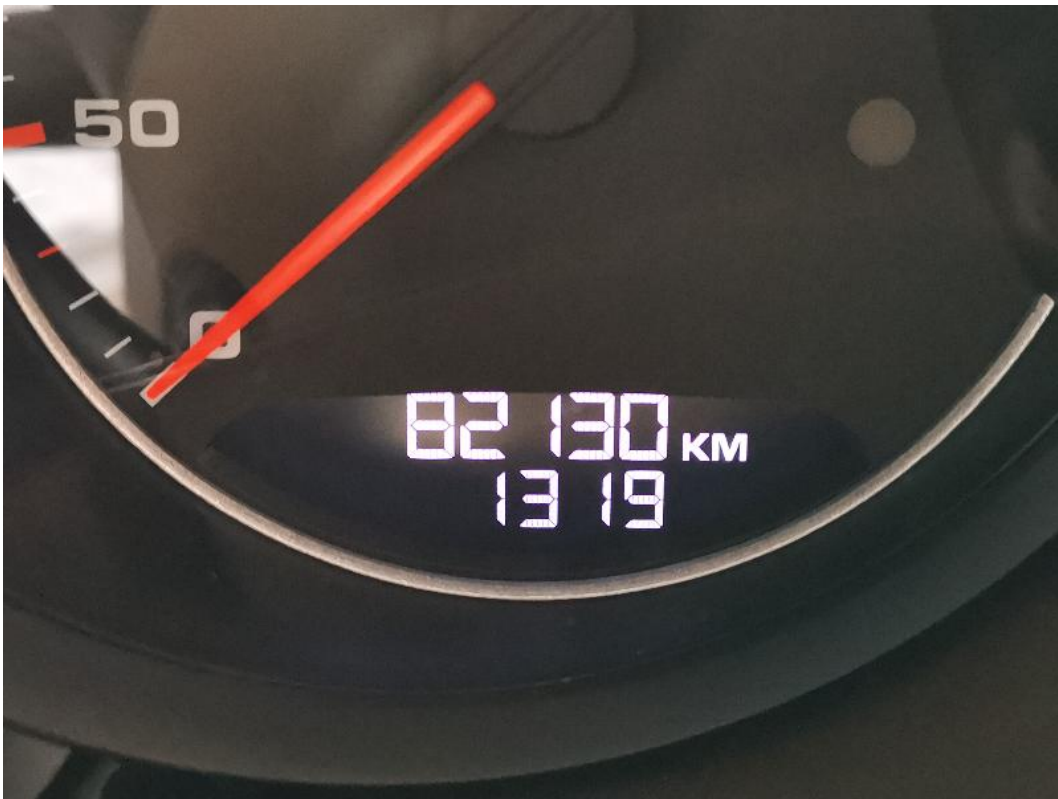
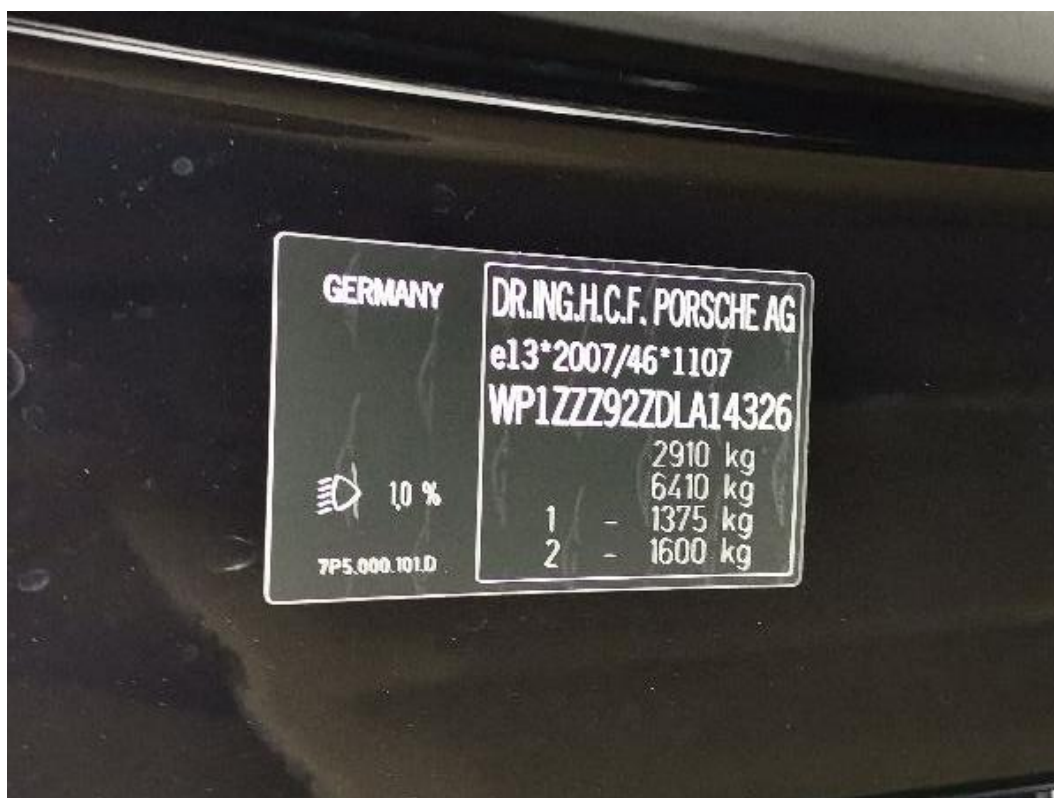
<p>Front left fender ★★★★★</p> <p>Front left tire, alloy wheel, wheel cover ร่องยางระดับ 5 ★★★★★</p> <p>Front left door ★★★★★</p> <p>Left side step / side spoiler ★★★★★</p> <p>Rear left door ★★★★★</p> <p>Left back tire, alloy wheel, wheel cover ร่องยางระดับ 7 ★★★★★</p> <p>Left back fender ★★★★★</p> <p>Roof ★★★★★</p> <p>Dashboard ★★★★★</p> <p>Front left seat ★★★★★</p> <p>Front and back left door trim ★★★★★</p> <p>Rear seat ★★★★★</p>		<p>Bonnet / hood ★★★★★</p> <p>Front bumper ★★★★★</p> <p>Front right tire, alloy wheel, wheel cover ร่องยางระดับ 7 ★★★★★</p> <p>Front right door ★★★★★</p> <p>Right side step / side spoiler ★★★★★</p> <p>Rear right door ★★★★★</p> <p>Right front tire, alloy wheel, wheel cover ร่องยางระดับ 7 ★★★★★</p> <p>Right back fender ★★★★★</p> <p>Trunk lid / boot lid ★★★★★</p> <p>Back rear spoiler & under spoiler ★★★★★</p> <p>Back rear bumper ★★★★★</p> <p>Steering wheel ★★★★★</p> <p>Front right seat ★★★★★</p> <p>Front and back right door trim ★★★★★</p> <p>Console ★★★★★</p> <p>Luggage room ★★★★★</p>	<p>[บันทึก] Door handle ถลอก มี กระจกข้างขวา ไฟมัลติโรยขีดข่วน บางส่วน</p> <p>[เบา] Right fog driving light หมอก ขุ่นมัว บางส่วน Left fog driving light หมอก ขุ่นมัว บางส่วน</p> <p>[ภายใน] ห้องของ สกปรก,รอยขีดข่วน บางส่วน การจับซี่ รอยย่น,รอยขีดข่วน มี ตกแต่สิ่งๆ รอยขีดข่วน บางส่วน Sun visor รอยย่น,ถลอก SS พื้นพรม คราบ S พื้นพรม รอยย่น SS</p>
