U-Car Grading Report

U-car Grading Report

รุ่น	HONDA CIVIC 1.8E		
สี	White	หมายเลขทะเบียน (Plate number)	4กฝ9722
รุ่นปี	2015	เลขไมล์	59,079กม.
แบบ	เลขตัวถัง	MRHFB2630FP102723

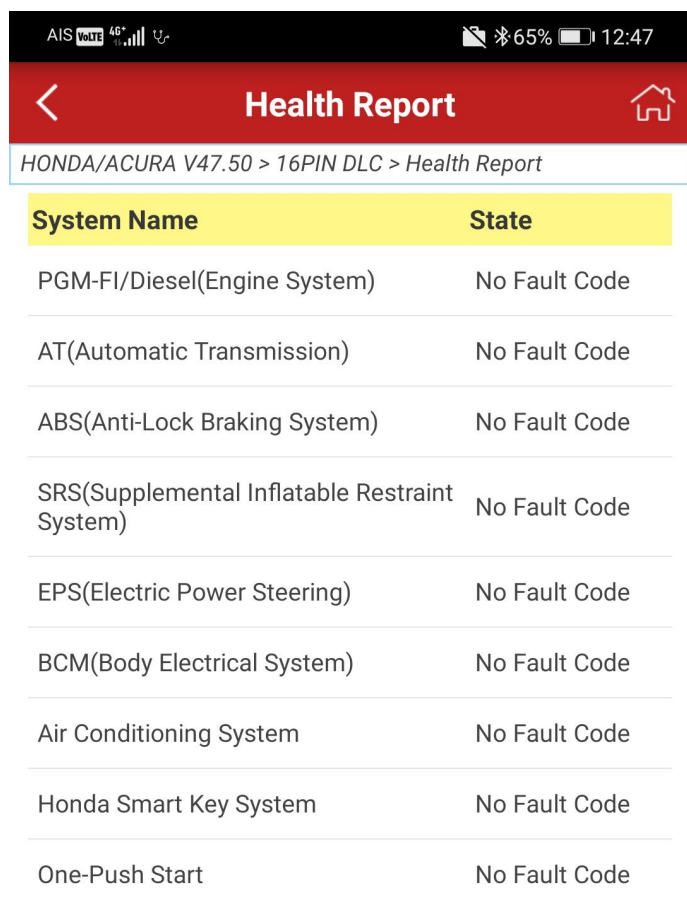
การวินิจฉัย CP 1

Health Report

HONDA/ACURA V47.50 > 16PIN DLC > Health Report

System Name	State
PGM-FI/Diesel(Engine System)	No Fault Code
AT(Automatic Transmission)	No Fault Code
ABS(Anti-Lock Braking System)	No Fault Code
SRS(Supplemental Inflatable Restraint System)	No Fault Code
EPS(Electric Power Steering)	No Fault Code
BCM(Body Electrical System)	No Fault Code
Air Conditioning System	No Fault Code
Honda Smart Key System	No Fault Code
One-Push Start	No Fault Code
