# U-Car Grading Report

หนังสือรับรอง โดย GOO INSPECTION

รุ่น	ISUZU D-MAX VCROSS 4WD		
สี	Champagne colour	หมายเลขทะเบียน (Plate number)	งย8296
รุ่นปี	2014	เลขไมล์	129,163กม.
แบบ	เลขตัวถัง	MP1TFS85JFT000794	
หมายเหตุ	ทำสีใหม่ด้วยสีเดิม

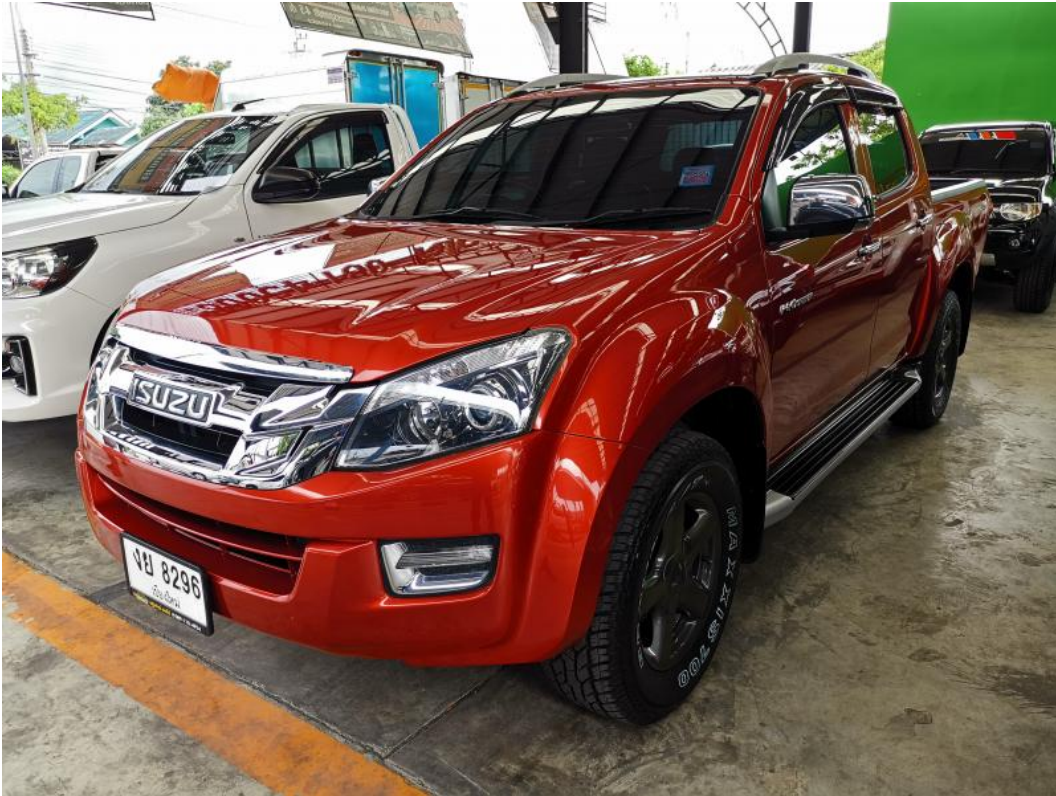
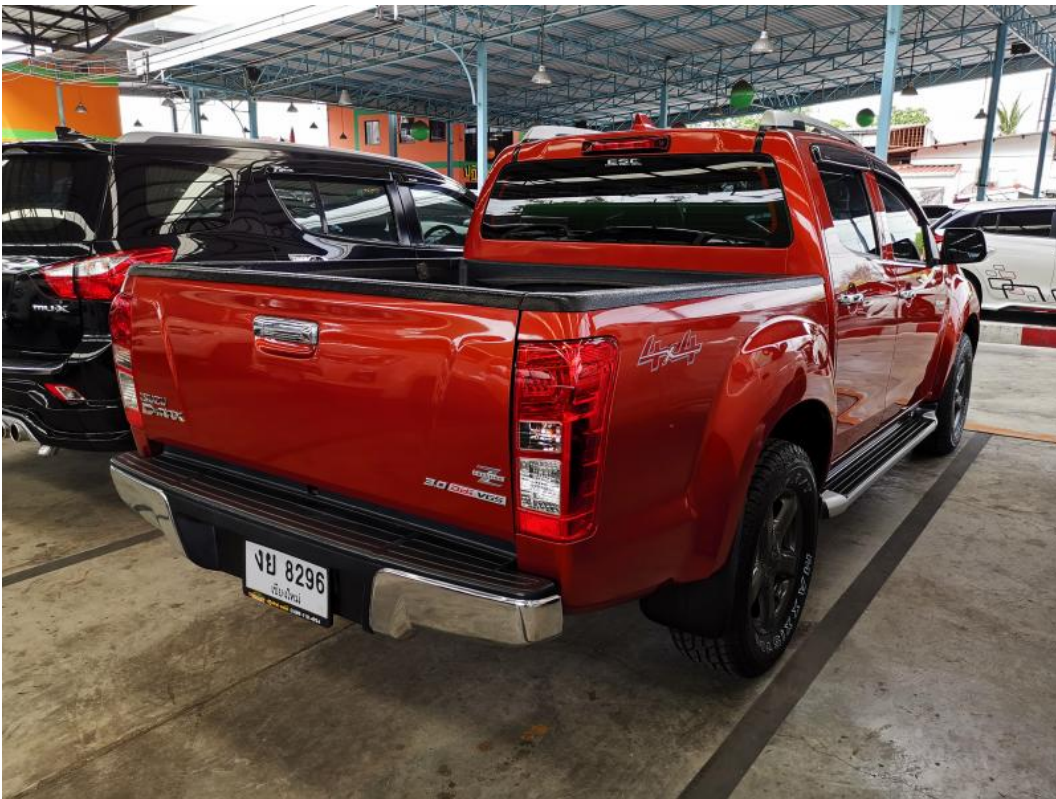
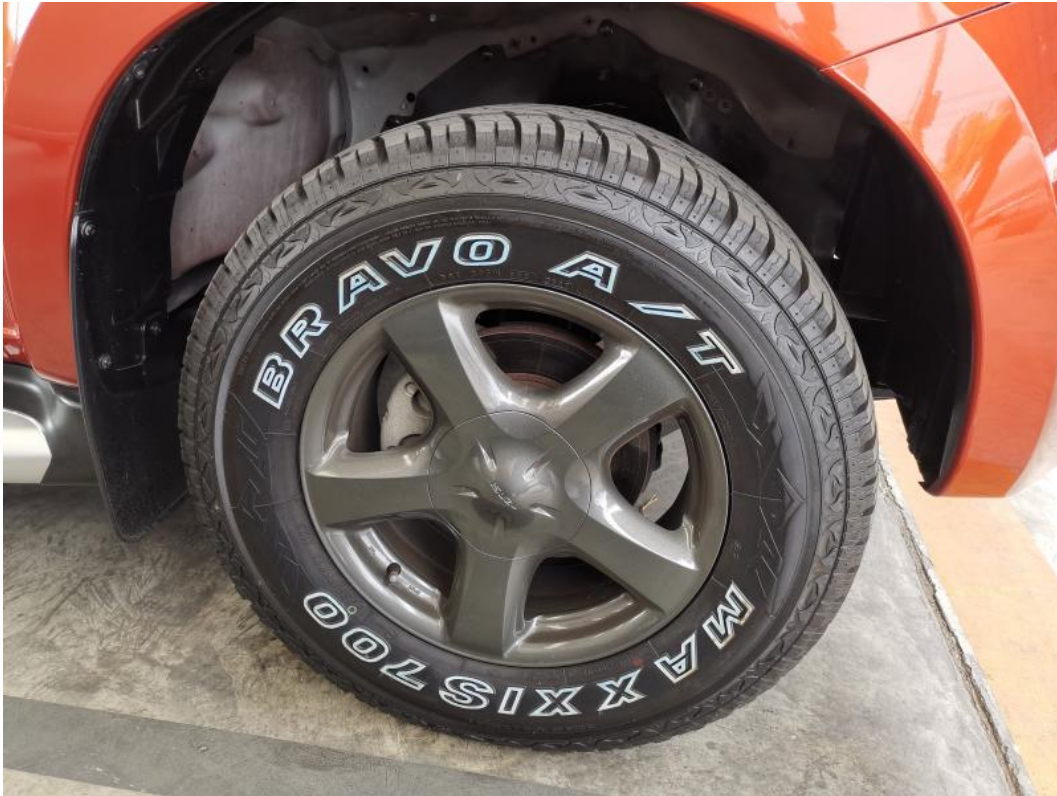
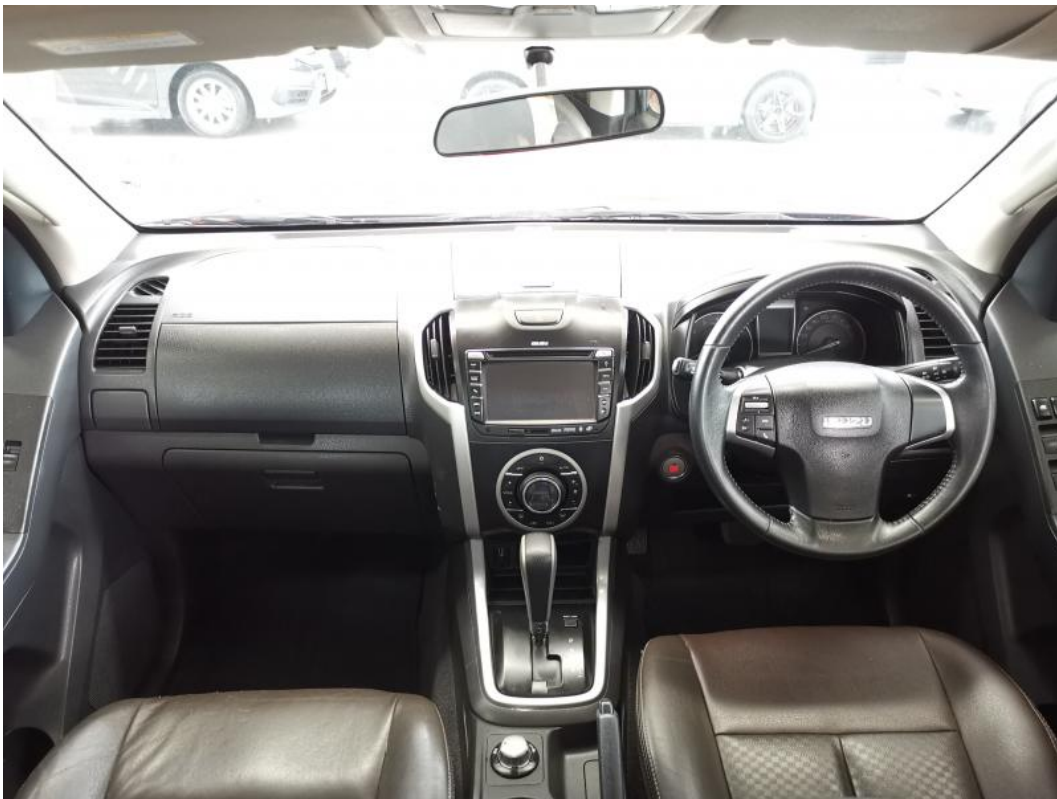
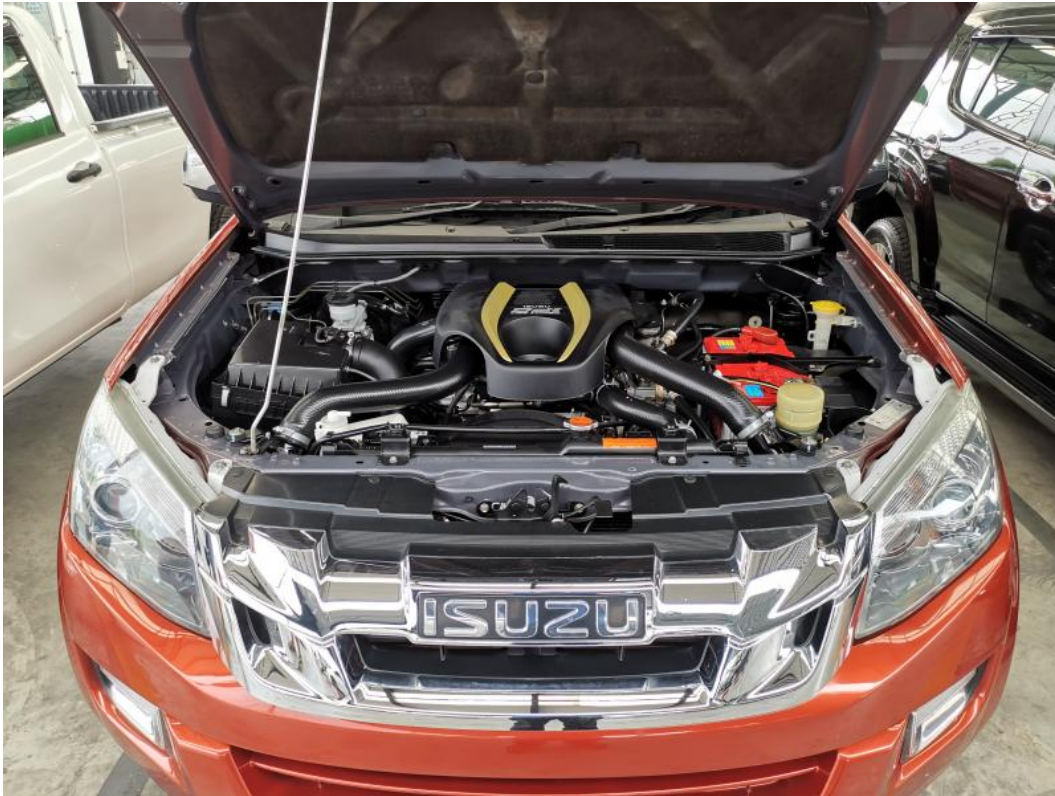
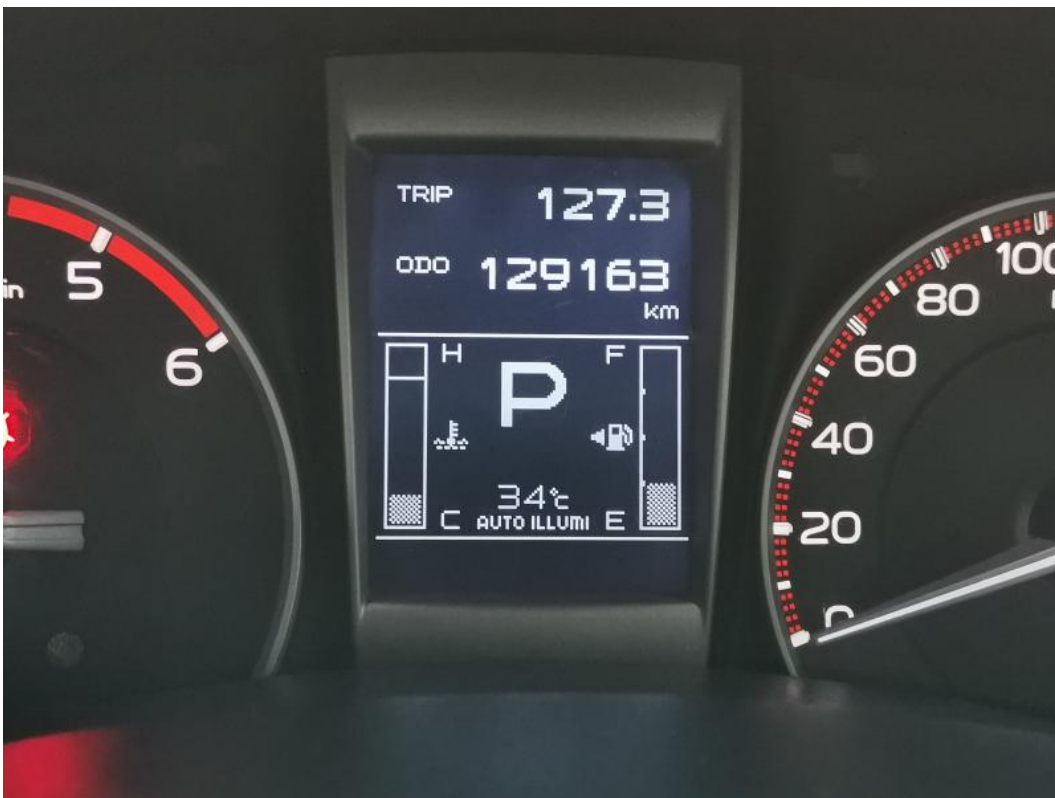
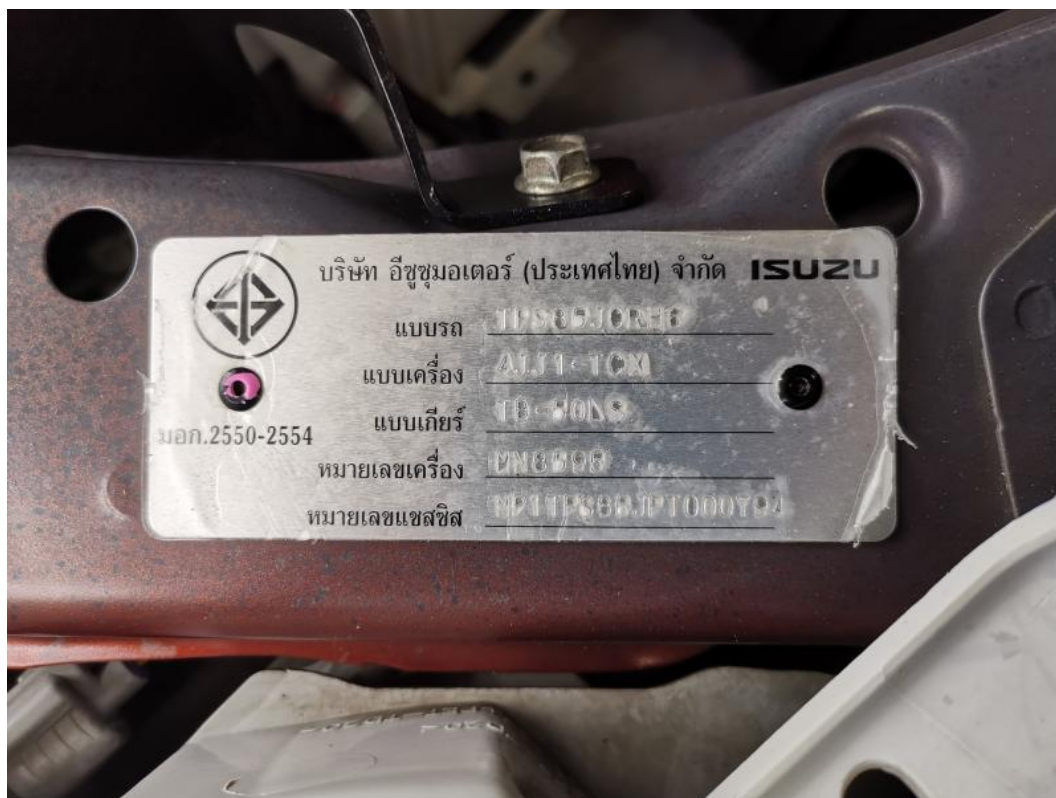
วันที่ตรวจสอบ	3 มีนาคม 2564	วันที่ตรวจสอบอีกครั้ง	
ระดับคุณภาพ			
EXTERIOR/ สภาพภายนอก		INTERIOR/ สภาพภายใน	
★ ★ ★ ★ ★		★ ★ ★ ★ ★	
<div style="display: flex; flex-wrap: wrap;"> <div style="width: 50%;"> <p>Front left fender ★★★★★</p> <p>Front left door ★★★★★</p> <p>Front left tire, alloy wheel, wheel cover ร่องยางระดับ 7 ★★★★★</p> <p>Left side step / side spoiler ★★★★★</p> <p>Left back tire, alloy wheel, wheel cover ร่องยางระดับ 7 ★★★★★</p> <p>Rear left door ★★★★★</p> <p>Left wheel well (outer) ★★★★★</p> <p>Roof ★★★★★</p> </div> <div style="width: 50%;"> <p>Bonnet / hood ★★★★★</p> <p>Front bumper ★★★★★</p> <p>Front right fender ★★★★★</p> <p>Front right door ★★★★★</p> <p>Front right tire, alloy wheel, wheel cover ร่องยางระดับ 7 ★★★★★</p> <p>Right side step / side spoiler ★★★★★</p> <p>Right back tire, alloy wheel, wheel cover ร่องยางระดับ 7 ★★★★★</p> <p>Rear right door ★★★★★</p> <p>Right wheel well (outer) ★★★★★</p> <p>Truck bed ★★★★★</p> <p>Back rear spoiler &amp; under spoiler ★★★★★</p> </div> </div>	<div style="display: flex; flex-wrap: wrap;"> <div style="width: 50%;"> <p>Steering wheel ★★★★★</p> <p>Front right seat ★★★★★</p> <p>Front and back right door trim ★★★★★</p> <p>Console ★★★★★</p> <p>Luggage room ★★★★★</p> </div> <div style="width: 50%;"> <p>Dashboard ★★★★★</p> <p>Front left seat ★★★★★</p> <p>Front and back left door trim ★★★★★</p> <p>Rear seat ★★★★★</p> </div> </div>	<p>[บันทึก] ทำสีใหม่ด้วยสีเดิม</p> <p>[หน้าต่าง] กระจกหน้ารถ หินกระเด็น บางส่วน</p> <p>[ภายใน] การขับที่ รอยย่น, รอยขีดข่วน มี ตกแต่จิ้งๆ รอยขีดข่วน บางส่วน Headliner รอยย่น SS</p>
