# U-Car Grading Report

รายงานผลการตรวจเช็คสภาพรถยนต์  
ภายใต้การดูแลของสมาคมการประเมินสภาพรถยนต์ประเทศญี่ปุ่น

| รุ่น | TOYOTA HILUX PICK UP | | |
| รุ่นปี | 2015 | เลขไมล์ | 16,796กม. |

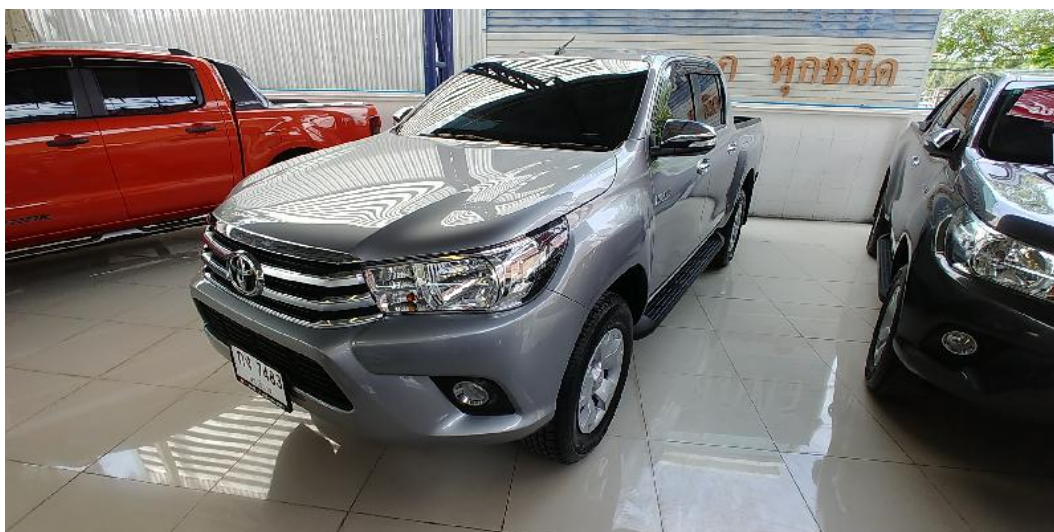
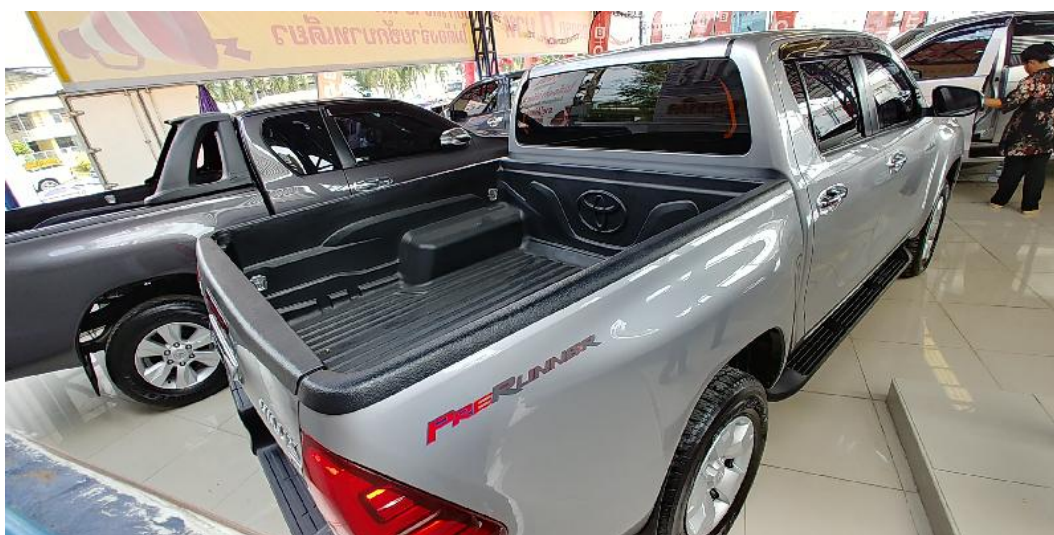
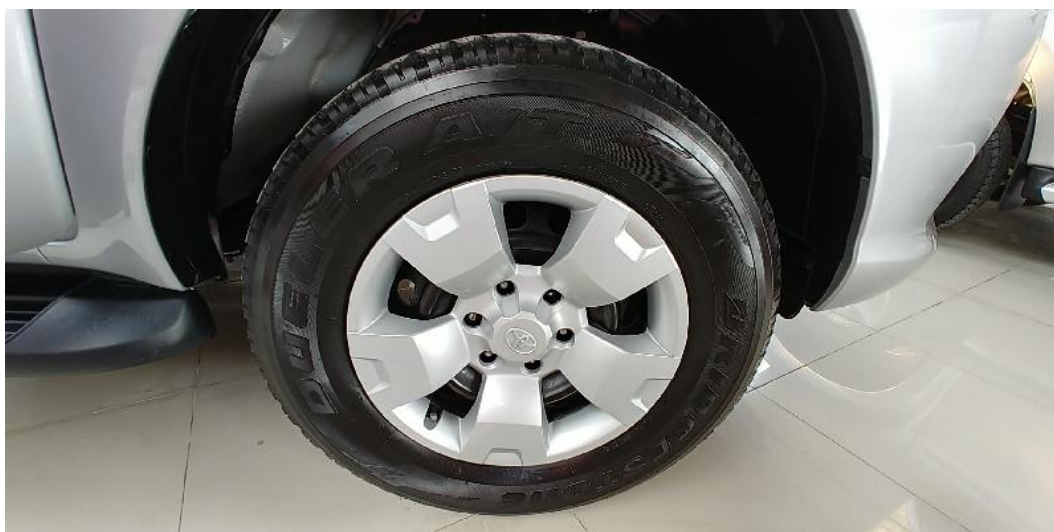
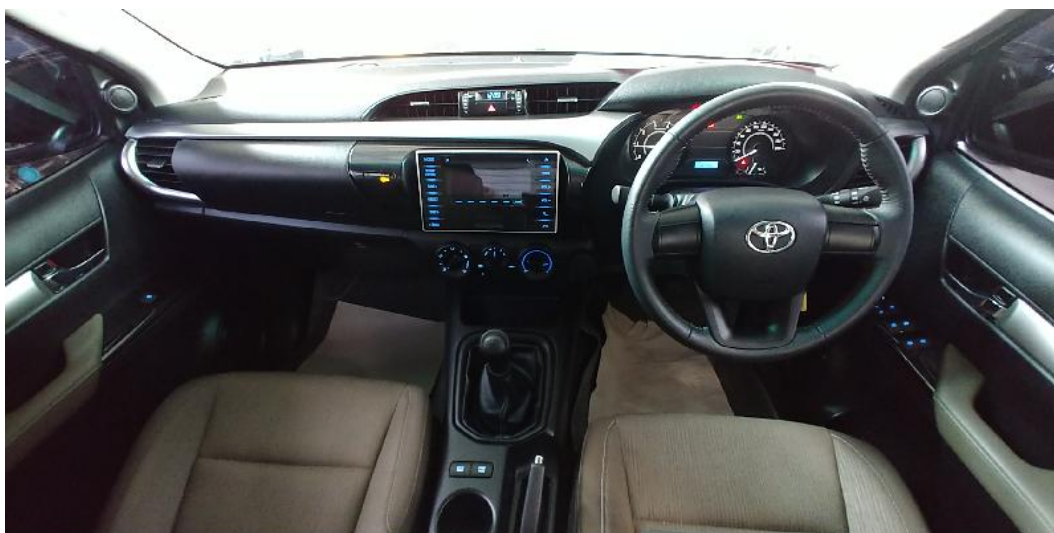
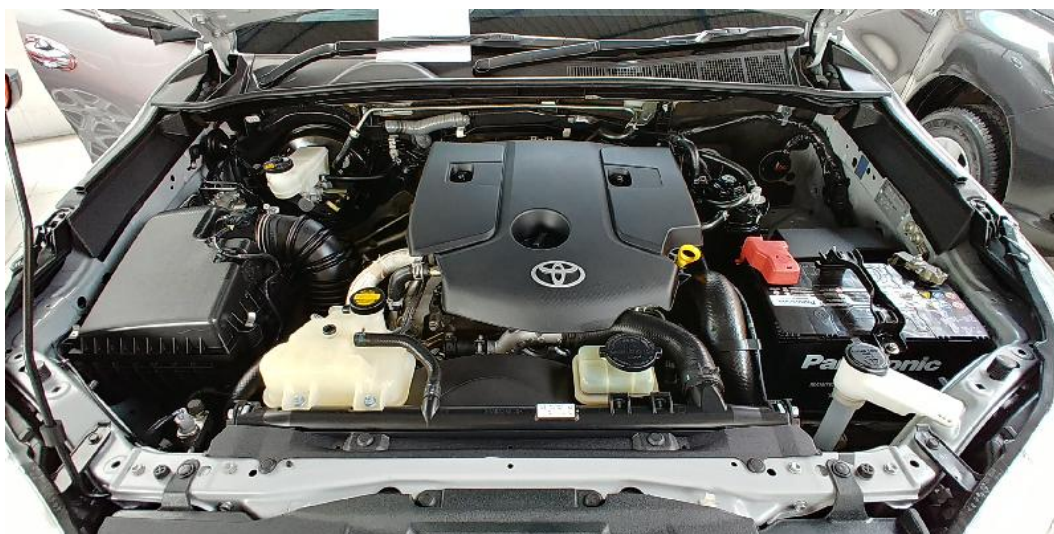
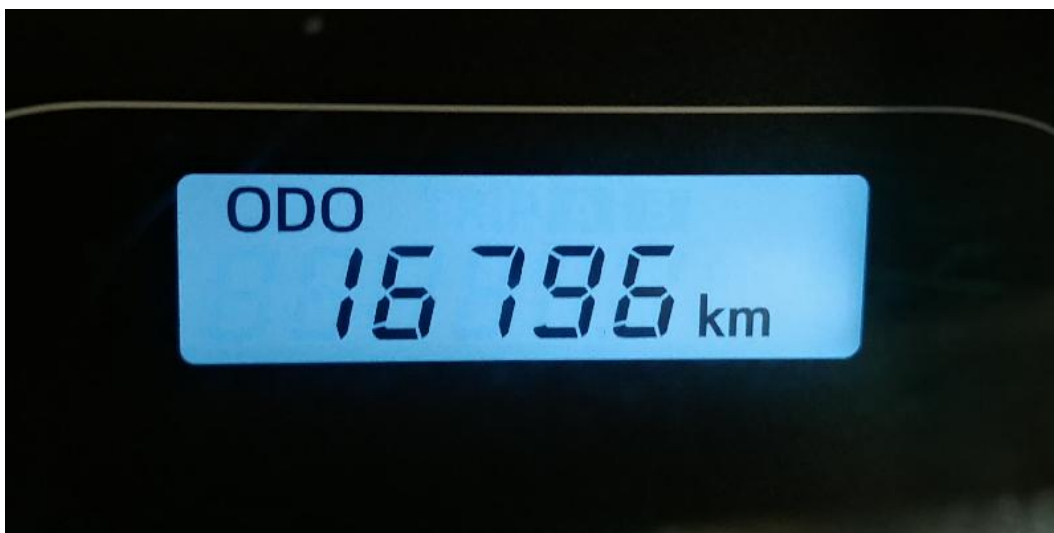
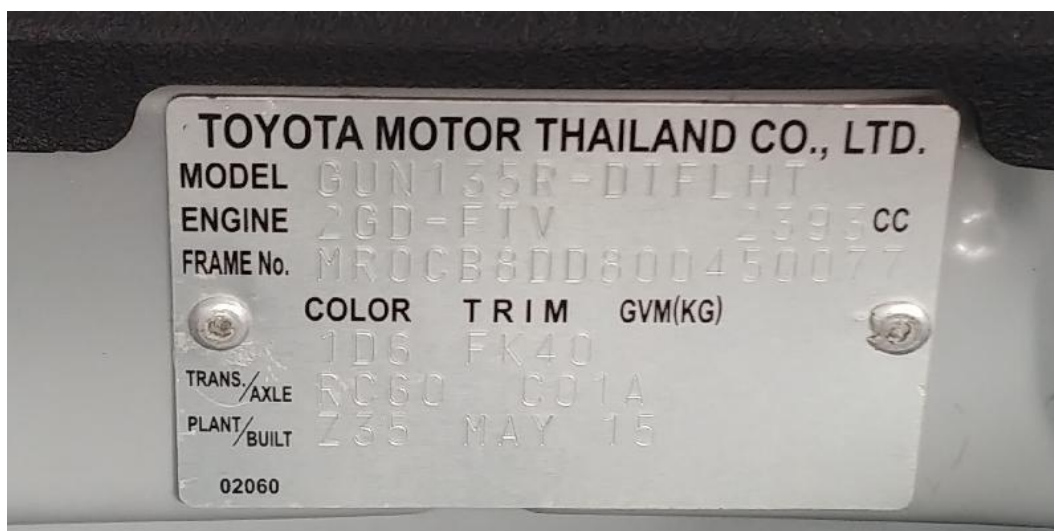
การวินิจฉัย CP 1

การวินิจฉัย CP 2

TOYOTA V49.16 > 16PIN DLC(Europe a...earch > w/o Smart Key > System Scan

| System Name | State |
| Engine and ECT | Equipped |
| Cruise Control | Equipped |
| ABS/VSC/TRC | Equipped |
| SRS Airbag | Equipped |
| Combination Meter | Equipped |

TOYOTA V49.16 > 16PIN DLC(Europe...t Key > System Scan > Engine and ECT

| Code | Description | State | System Name |
| NO DTC | | | Engine and ECT |
