U-Car Grading Report

รายงานผลการตรวจเช็คสภาพรถยนต์
ภายใต้การดูแลของสมาคมการประเมินสภาพรถยนต์ประเทศไทย

รุ่น	MERCEDES-BENZ E350e		
สี	White	หมายเลขทะเบียน (Plate number)	2ขฒ8738
รุ่นปี	2018	เลขไมล์	84,936กม.
แบบ	เลขตัวถัง	WDD2130506L013524

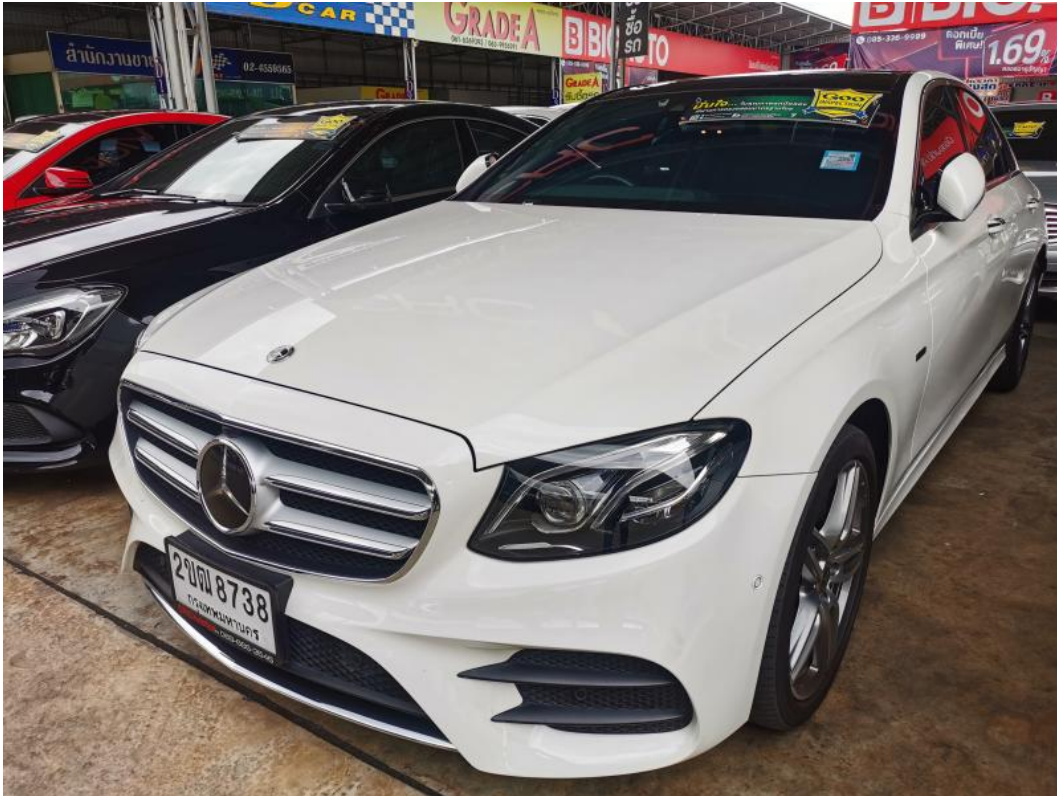
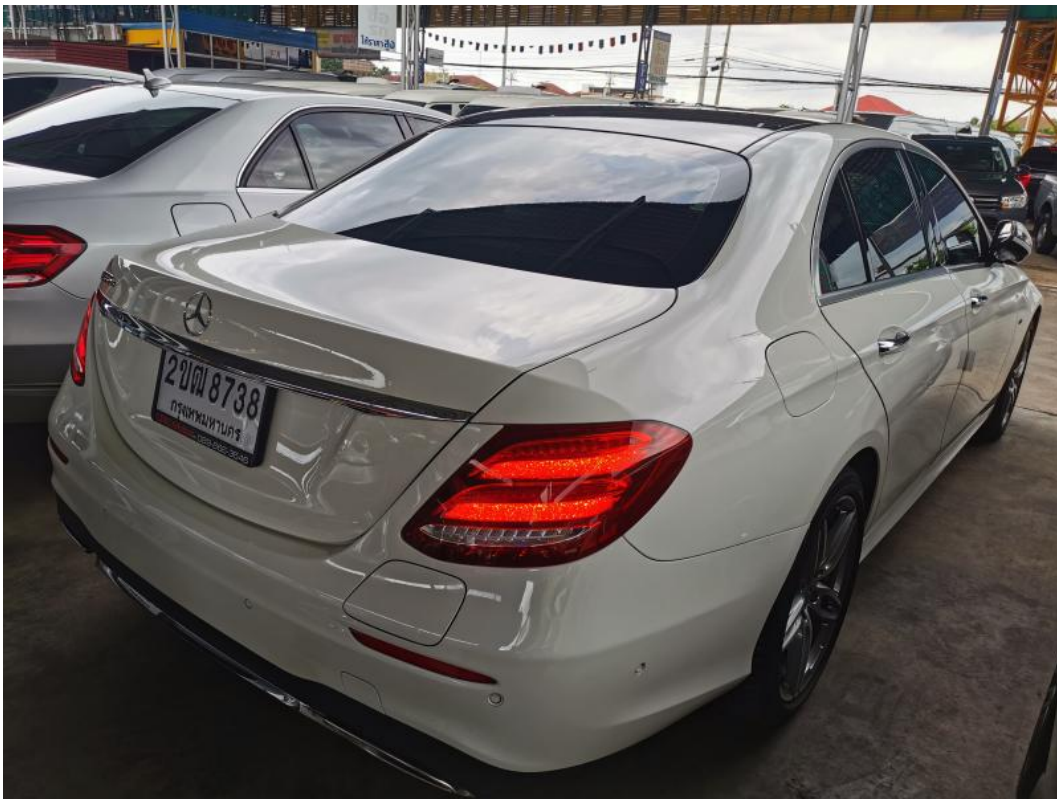
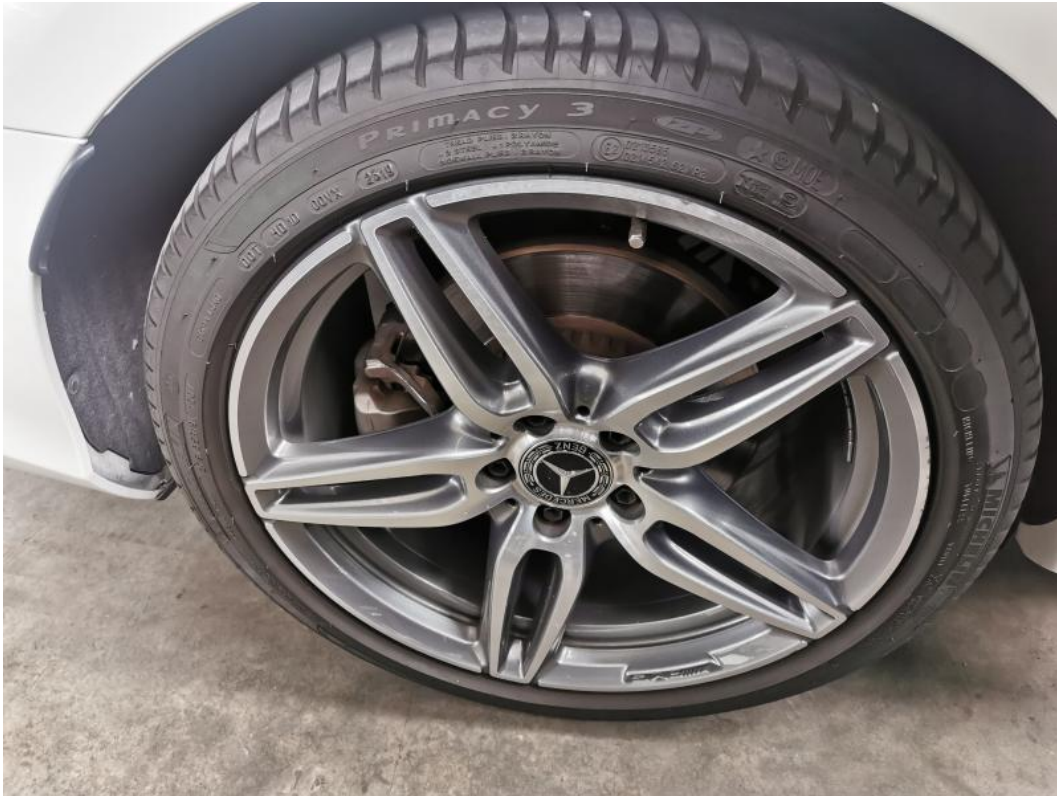
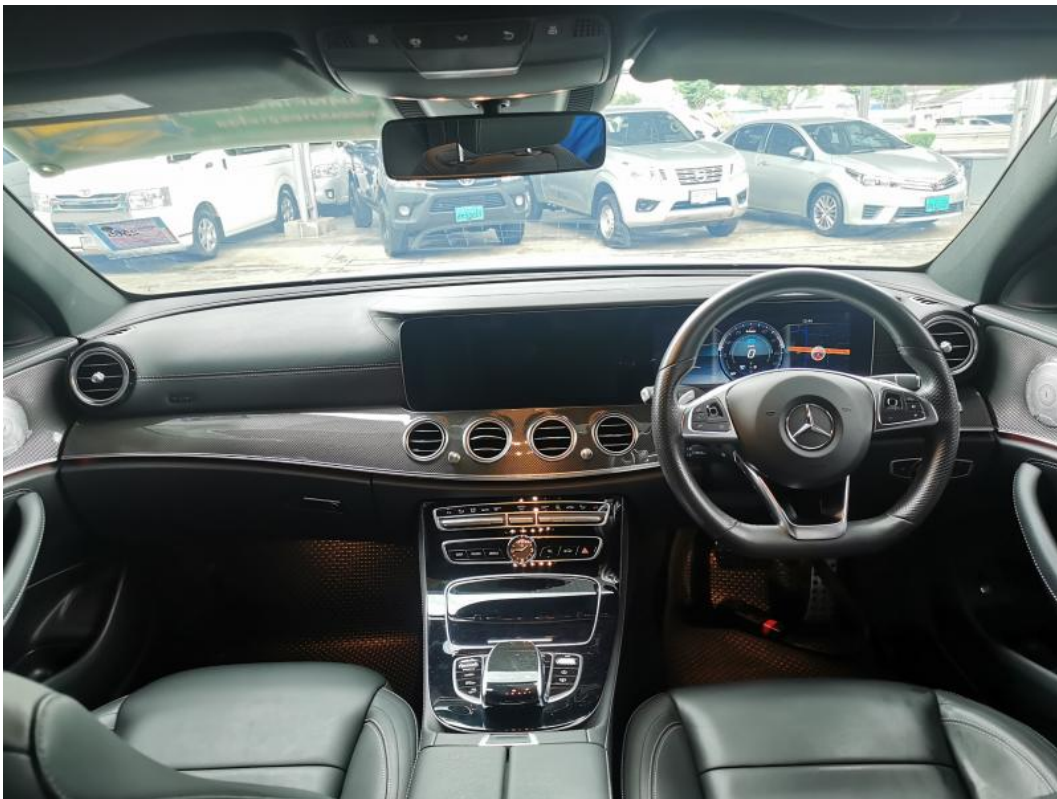
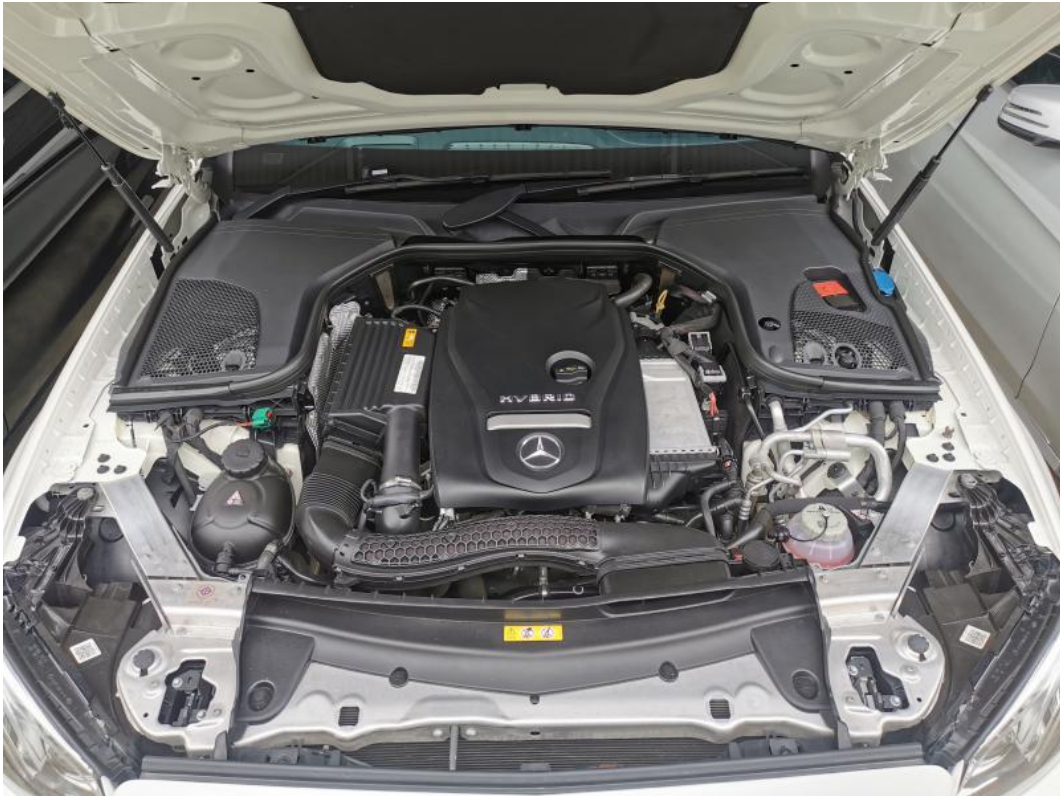
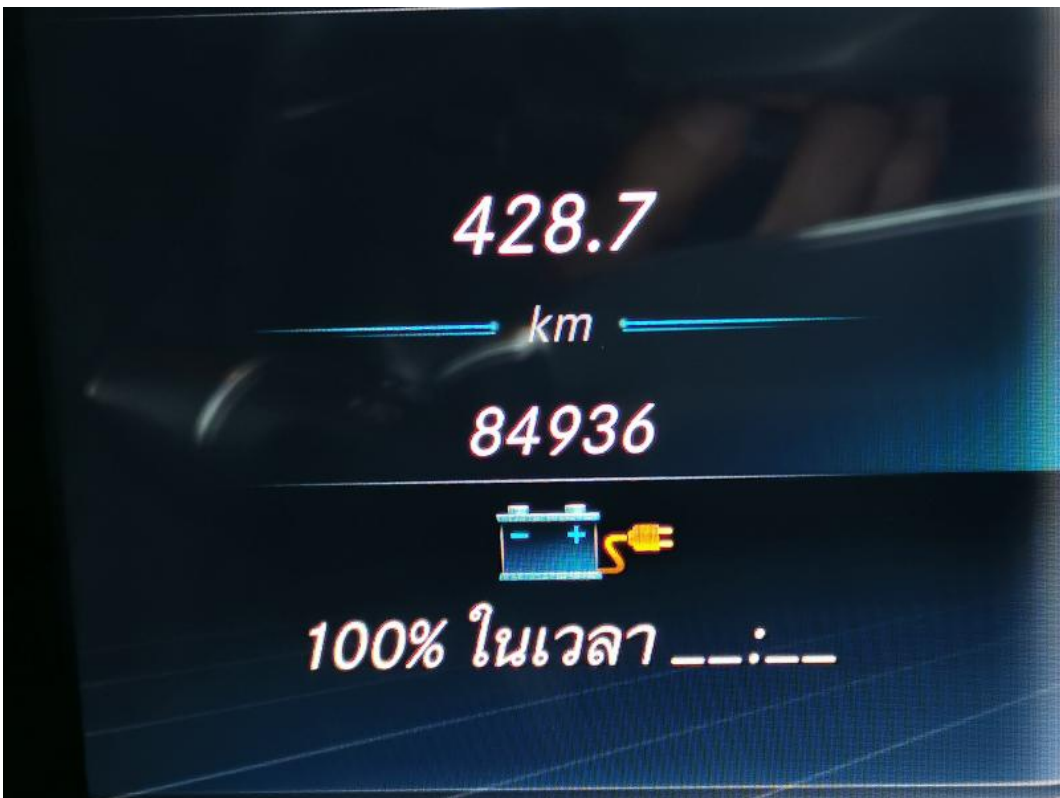
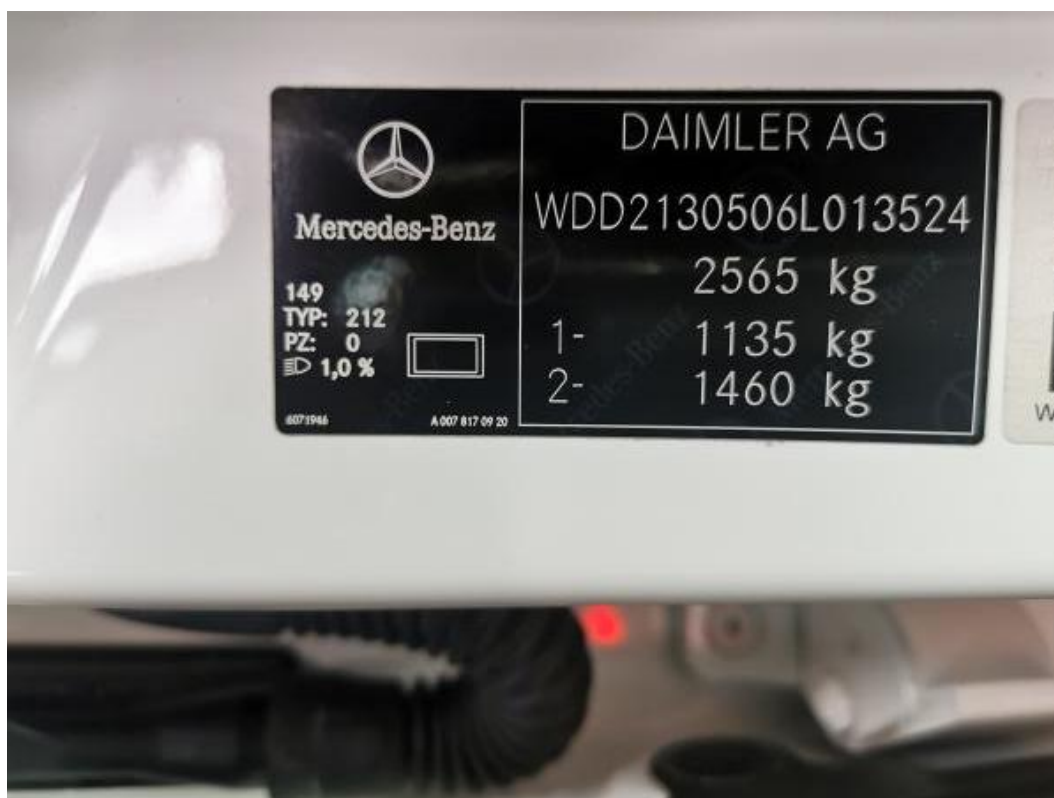
<p>Front left fender ★★★★★</p> <p>Front left tire, alloy wheel, wheel cover ร่องยางระดับ 5 ★★★★★</p> <p>Front left door ★★★★★</p> <p>Left side step / side spoiler ★★★★★</p> <p>Rear left door ★★★★★</p> <p>Left back tire, alloy wheel, wheel cover ร่องยางระดับ 5 ★★★★★</p> <p>Left back fender ★★★★★</p> <p>Roof ★★★★★</p> <p>Dashboard ★★★★★</p> <p>Front left seat ★★★★★</p> <p>Front and back left door trim ★★★★★</p> <p>Rear seat ★★★★★</p>		<p>Bonnet / hood ★★★★★</p> <p>Front bumper ★★★★★</p> <p>Front right fender ★★★★★</p> <p>Front right tire, alloy wheel, wheel cover ร่องยางระดับ 5 ★★★★★</p> <p>Front right door ★★★★★</p> <p>Right side step / side spoiler ★★★★★</p> <p>Rear right door ★★★★★</p> <p>Right back tire, alloy wheel, wheel cover ร่องยางระดับ 5 ★★★★★</p> <p>Right back fender ★★★★★</p> <p>Trunk lid / boot lid ★★★★★</p> <p>Back rear spoiler & under spoiler ★★★★★</p> <p>Back rear bumper ★★★★★</p> <p>Steering wheel ★★★★★</p> <p>Front right seat ★★★★★</p> <p>Front and back right door trim ★★★★★</p> <p>Console ★★★★★</p> <p>Luggage room ★★★★★</p>	<p>[หน้าต่าง] กระจกหน้ารถ หินกระเด็น บางส่วน</p> <p>[ภายใน] Headliner คราบ SS</p> <p>QR สำหรับรายงานการวินิจฉัย CP</p> <p>http://npo-jaaa.or.jp/en/download/</p>
