U-Car Grading Report

รายงานผลการตรวจเช็คสภาพรถยนต์
ภายใต้การดูแลของสมาคมการประเมินสภาพรถยนต์ประเทศไทย

รุ่น	TOYOTA ATIV 1.2		
สี	White	หมายเลขทะเบียน (Plate number)	กฉ660
รุ่นปี	2017	เลขไมล์	41,532กม.
แบบ	เลขตัวถัง	MR2B33F3401177673

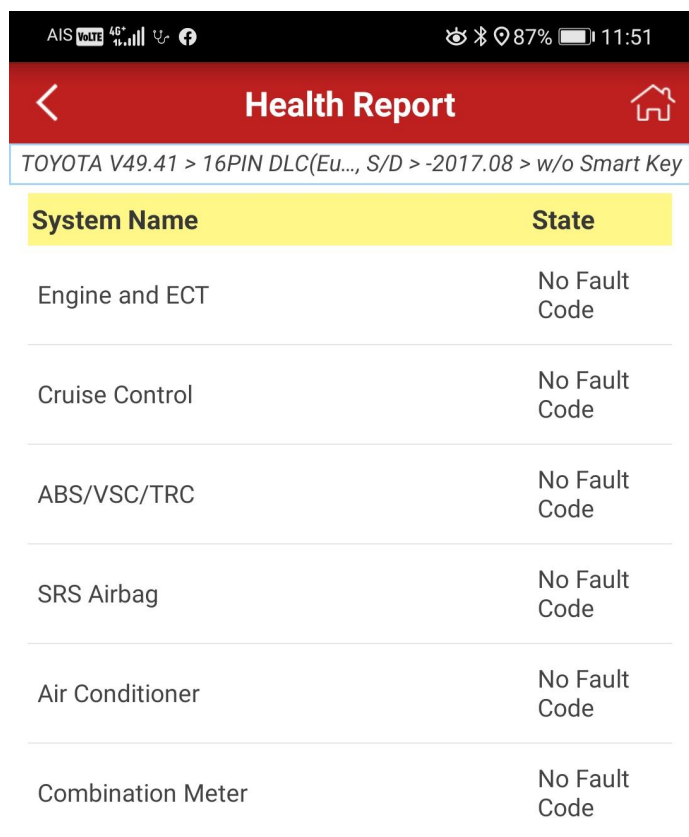
การวินิจฉัย CP 1

Health Report

TOYOTA V49.41 > 16PIN DLC(Eu..., S/D > -2017.08 > w/o Smart Key

System Name	State
Engine and ECT	No Fault Code
Cruise Control	No Fault Code
ABS/VSC/TRC	No Fault Code
SRS Airbag	No Fault Code
Air Conditioner	No Fault Code
Combination Meter	No Fault Code

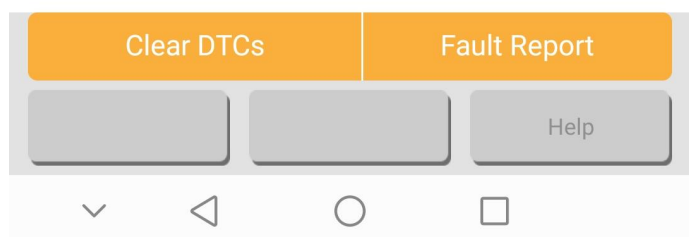
การวินิจฉัย CP 2

Clear DTCs Fault Report
