U-Car Grading Report

U-car Grading Report

รุ่น	MERCEDES-BENZ C200		
สี	Silver	หมายเลขทะเบียน (Plate number)	1ขศ9108
รุ่นปี	2008	เลขไมล์	80,219กม.
แบบ	เลขตัวถัง	WDD2040416L008342

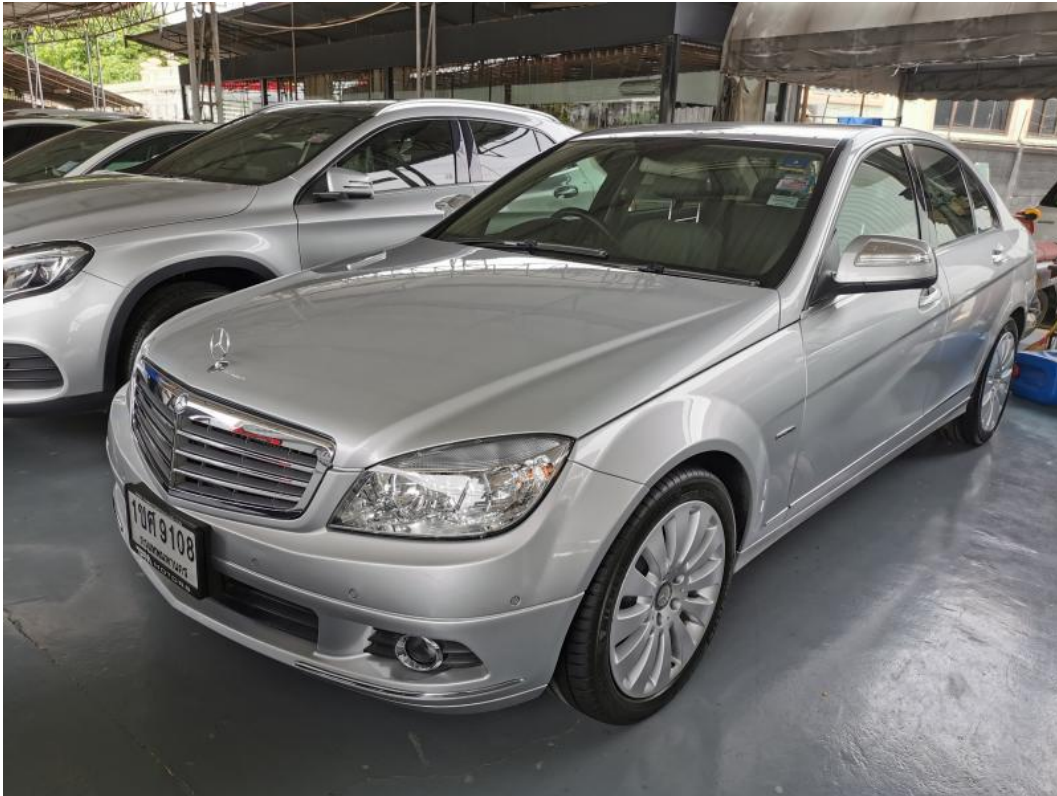
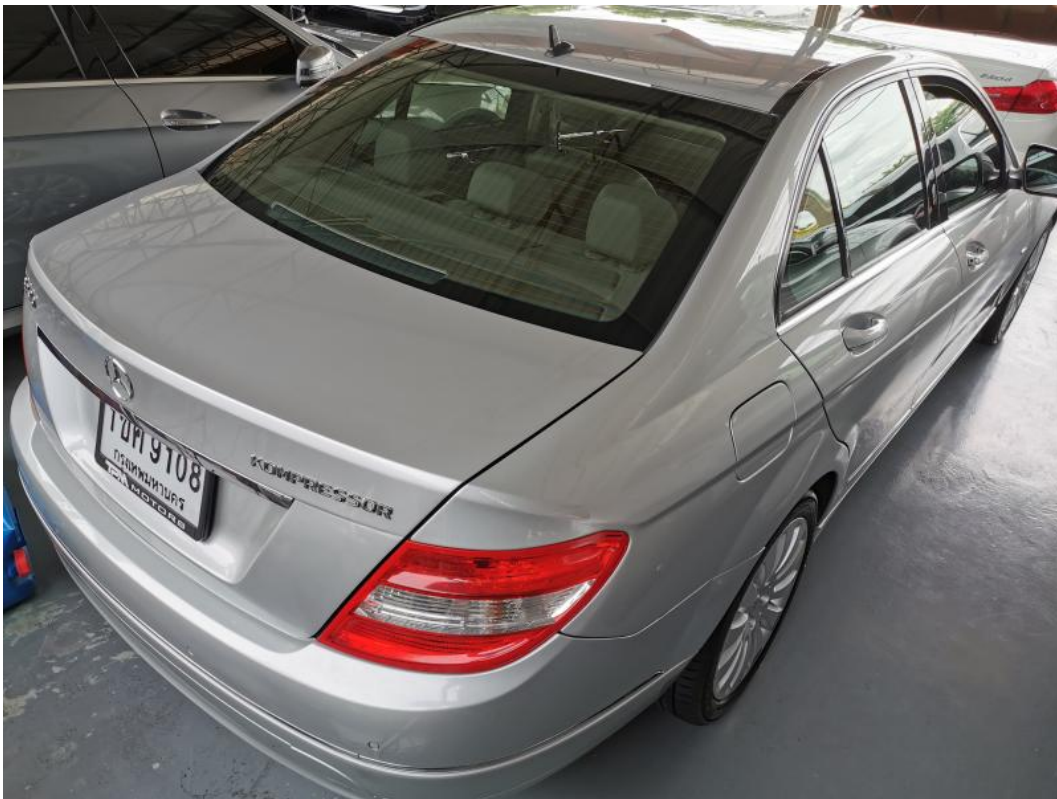
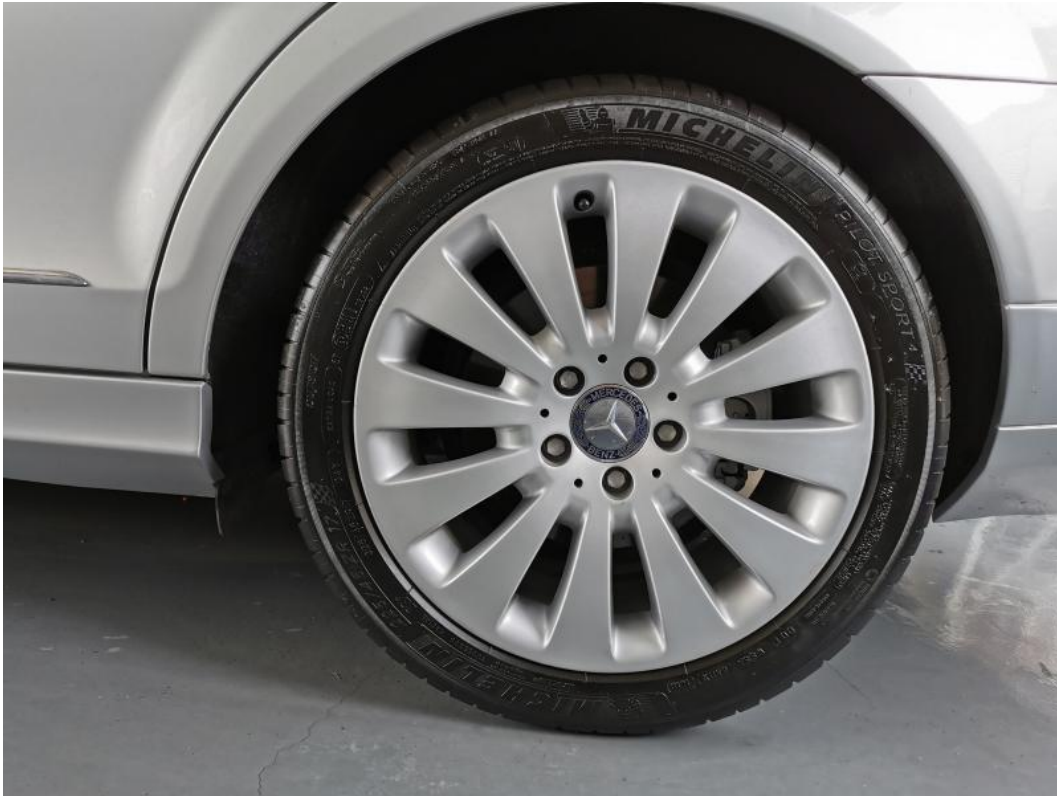
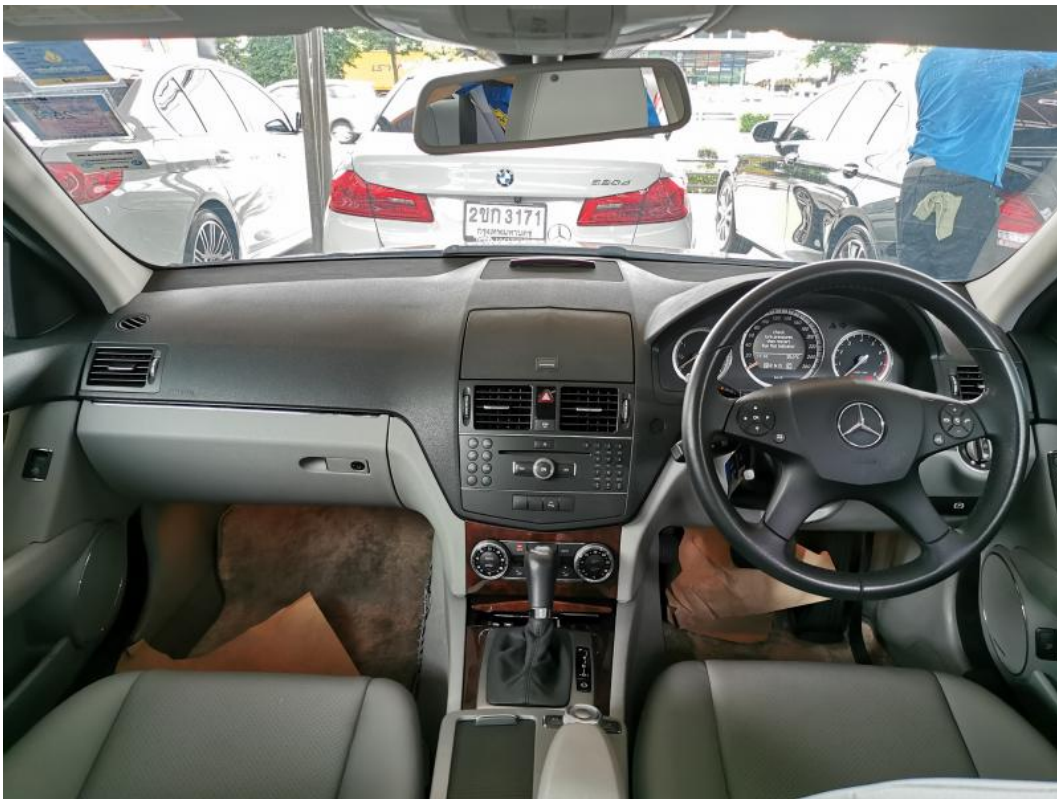
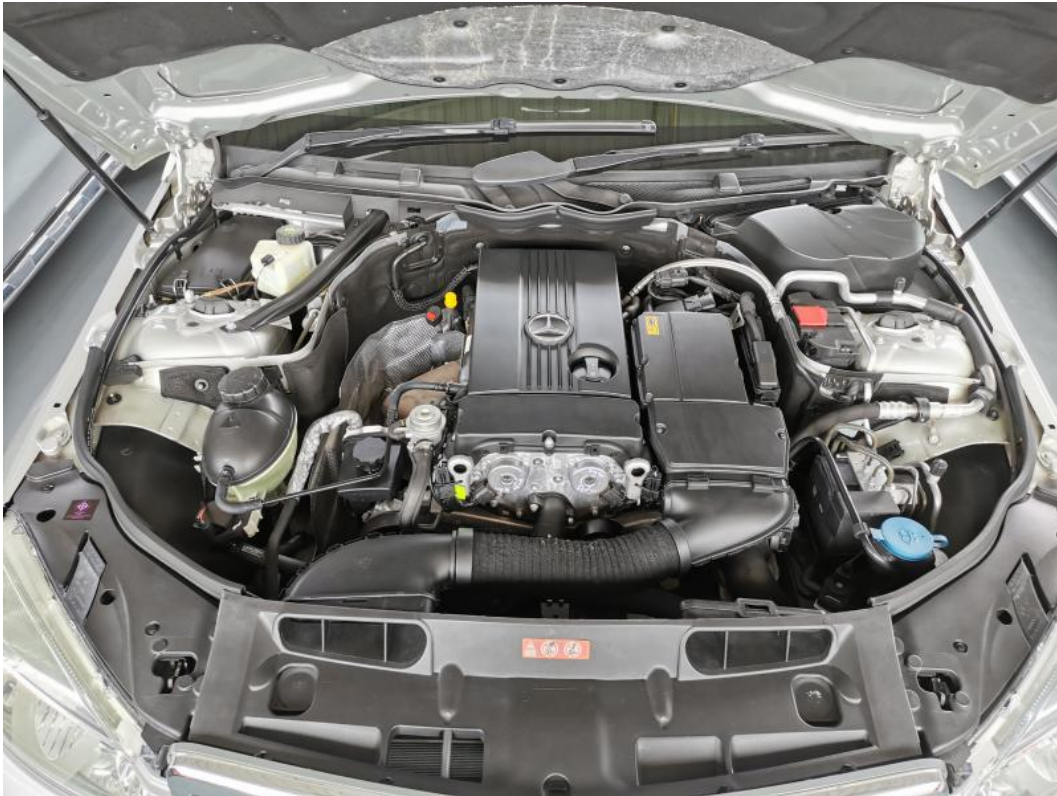
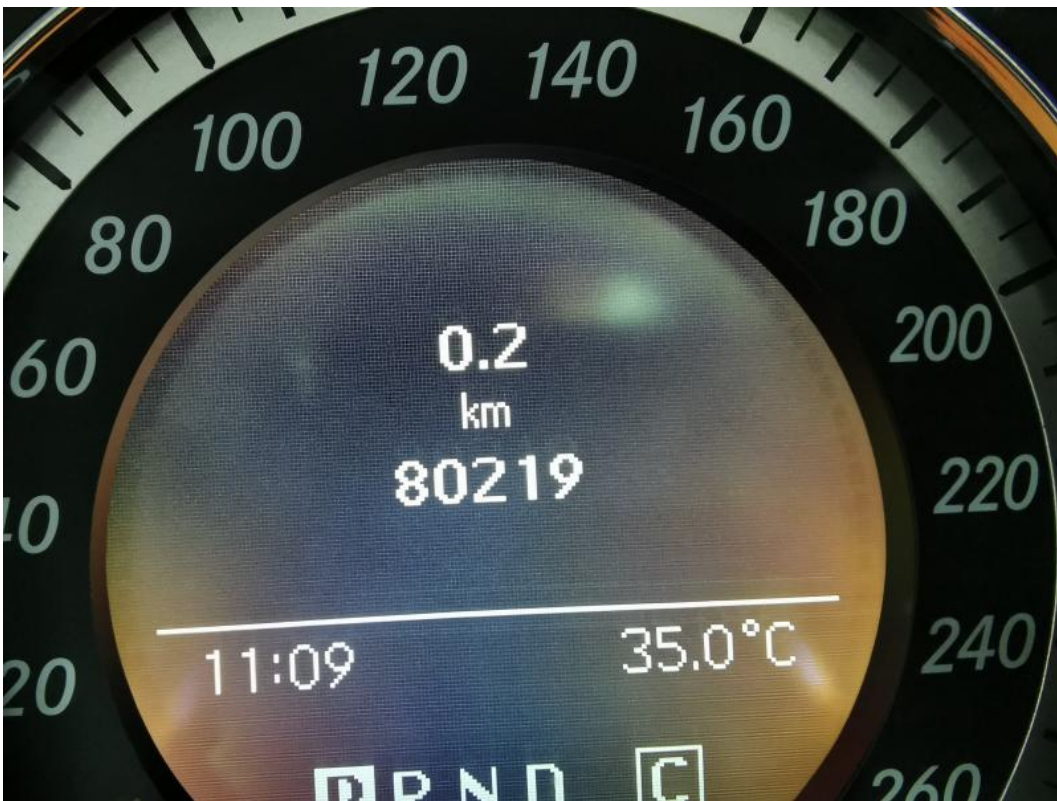
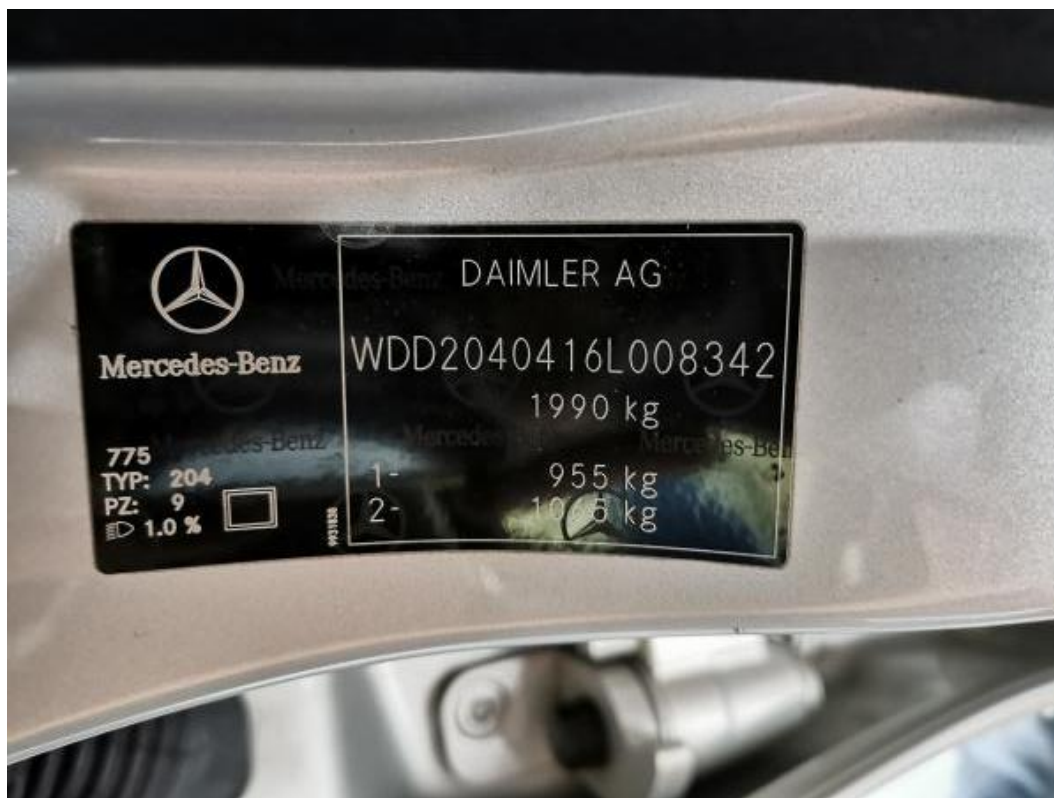
การวินิจฉัย CP 1

de Diagnostic Tr			ouble Code Dia		
MERCEDES V49.41 > Automatically Search			MERCEDES V49.41 > Automatically Search		
CPF - Camera Cover	Normal	Enter	EZS - Electronic Ignition Lock	Normal	Enter
COU[ZBE] - Audio/COMAND Operating Unit	Normal	Enter	KG - KEYLESS GO	Normal	Enter
ZAN - Audio/COMAND Display	Normal	Enter	SCM - Steering Column Module	Normal	Enter
Audio - Audio Or COMAND	Normal	Enter	PSD - Panoramic Sliding Sunroof	Normal	Enter
IC - Instrument Cluster	Normal	Enter	PTG - Power Tail Gate	Normal	Enter
ESA Front Passenger - Electrical Seat Adjustment Front Passenger	Normal	Enter	Driver-side SAM - Front Signal Acquisition And Actuation Module	Normal	Enter
ESA_DR - Electric Seat Adjustment Driver	Normal	Enter	SRS - Supplemental Restraint System	Normal	Enter
DCU_LF - Left Front Door	Normal	Enter	SG-SW-L - Left Headlamp	Normal	Enter
DCU_RF - Right Front Door	Normal	Enter	SG-SW-R - Right Headlamp	Normal	Enter

AC - Air Conditioning	Normal	Enter	SG-SW-HEADLAMPS	Normal	Enter
