# U-Car Grading Report

# U-car Grading Report

รุ่น	PORSCHE PANAMERA S HYBRID		
สี	White	หมายเลขทะเบียน (Plate number)	วร55
รุ่นปี	2012	เลขไมล์	47,642กม.
แบบ	เลขตัวถัง	WPOZZZ97ZDL040076	
หมายเหตุ	ทำสีใหม่ด้วยสีเดิม

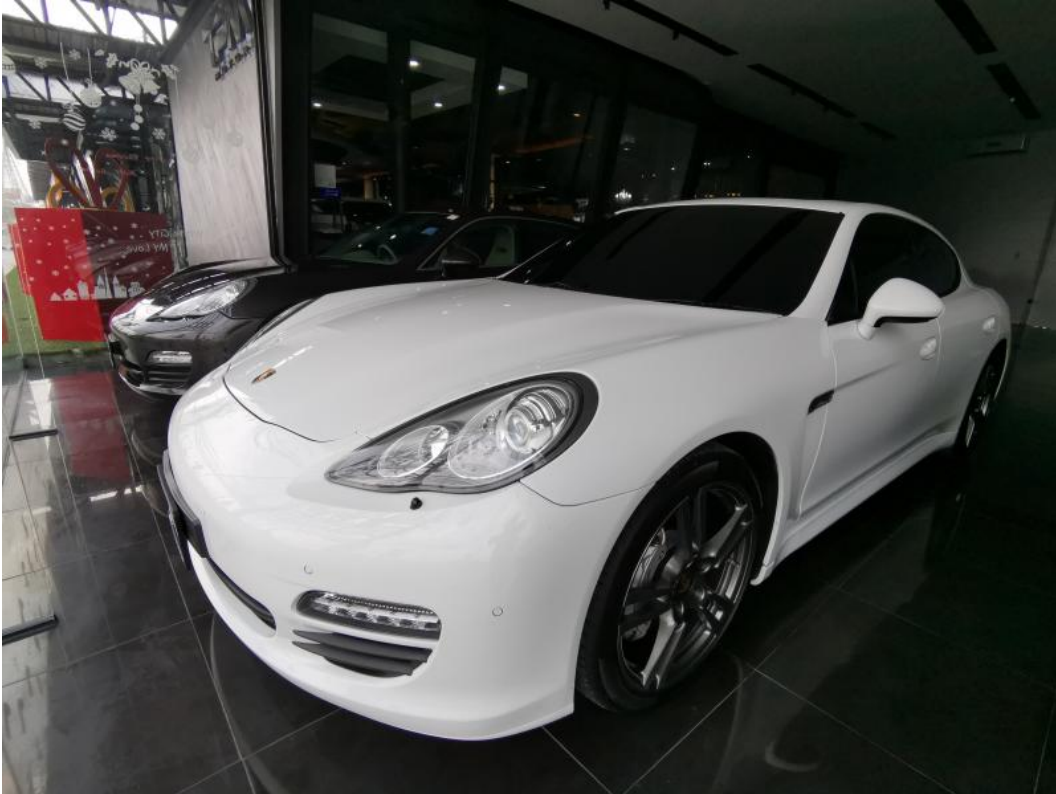
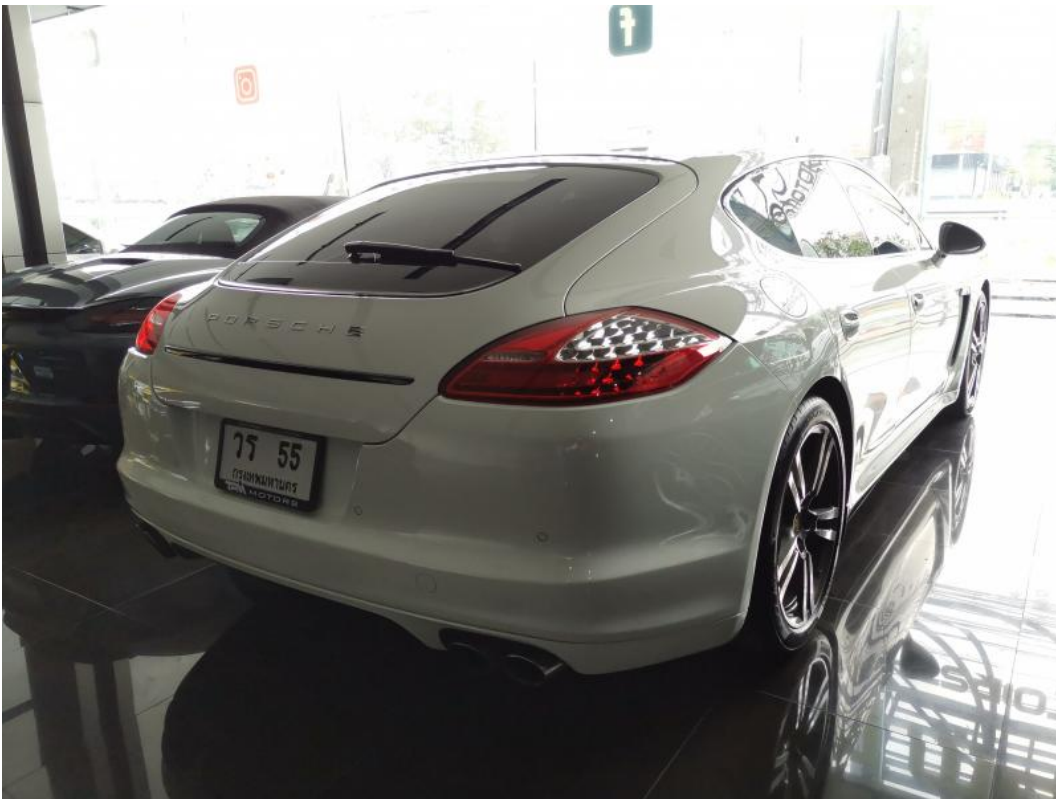
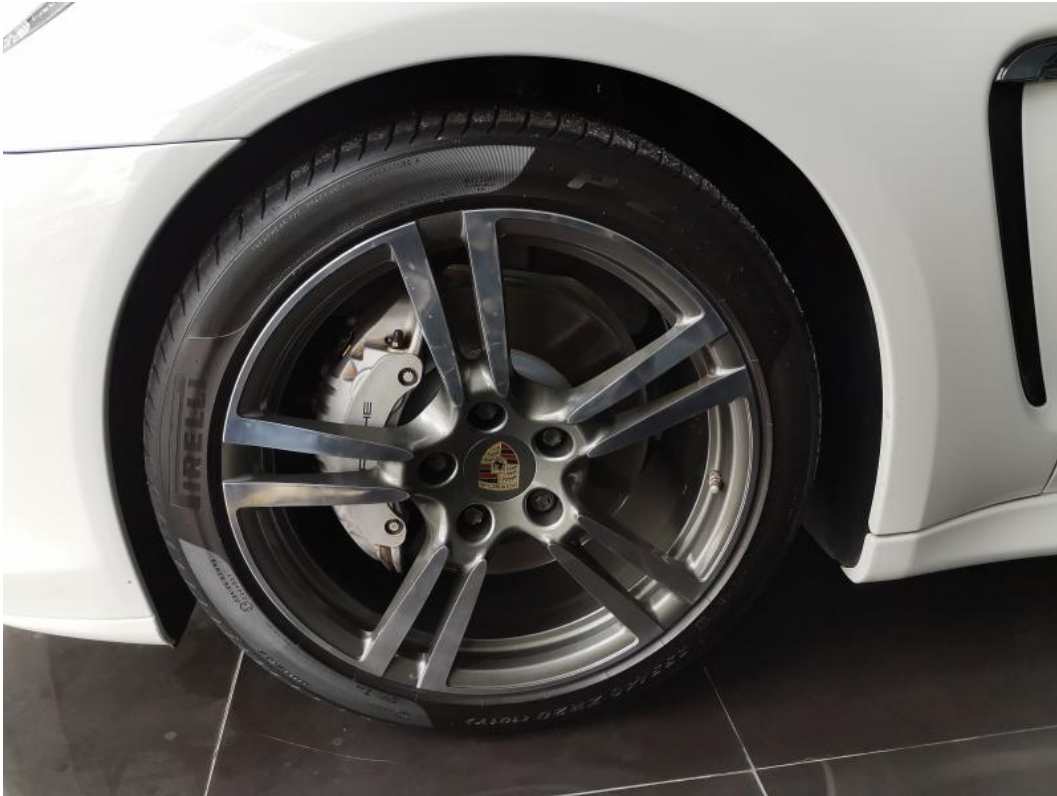
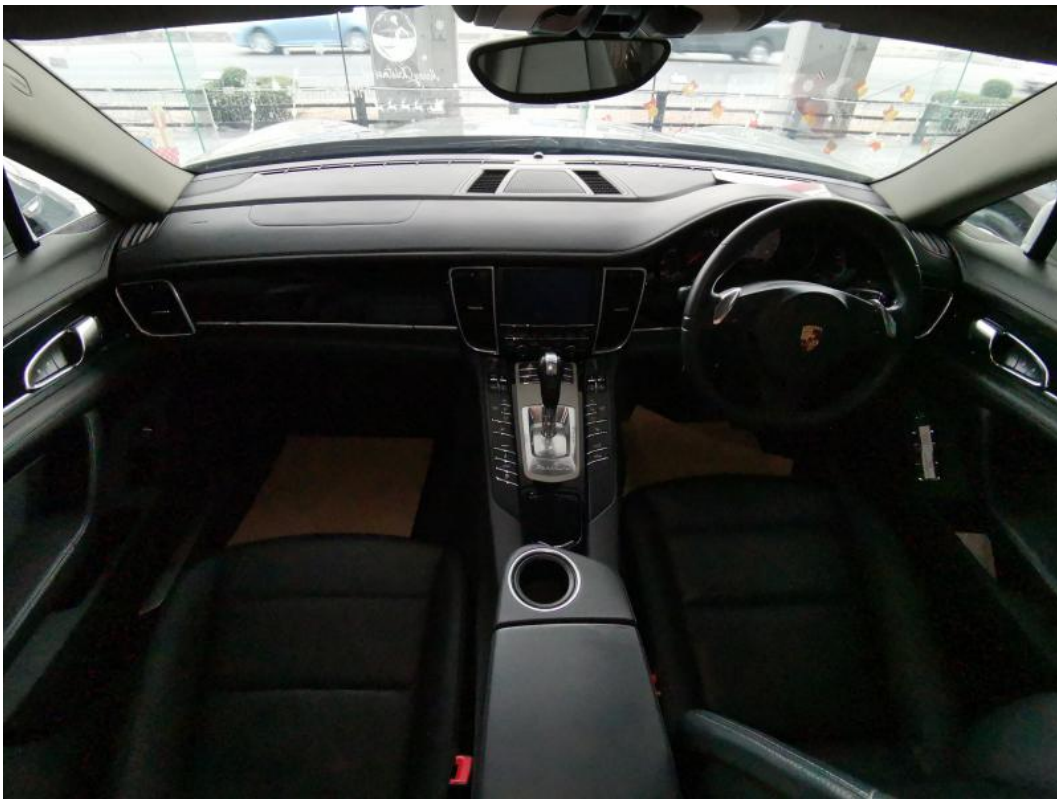
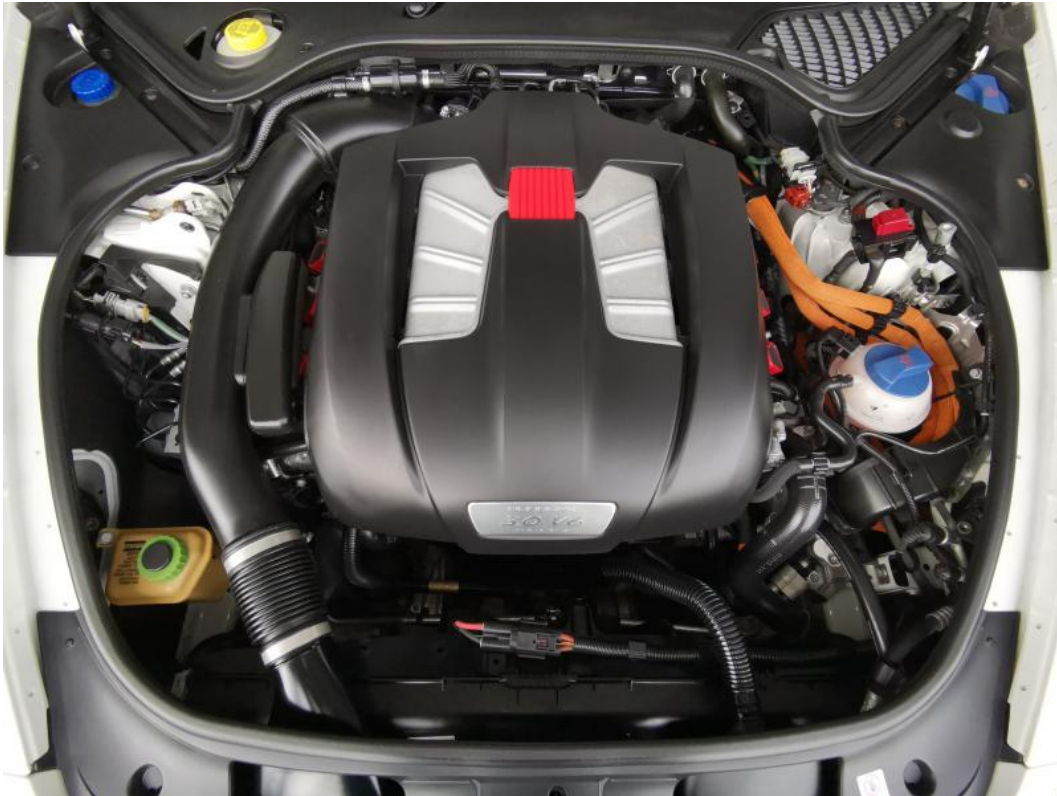
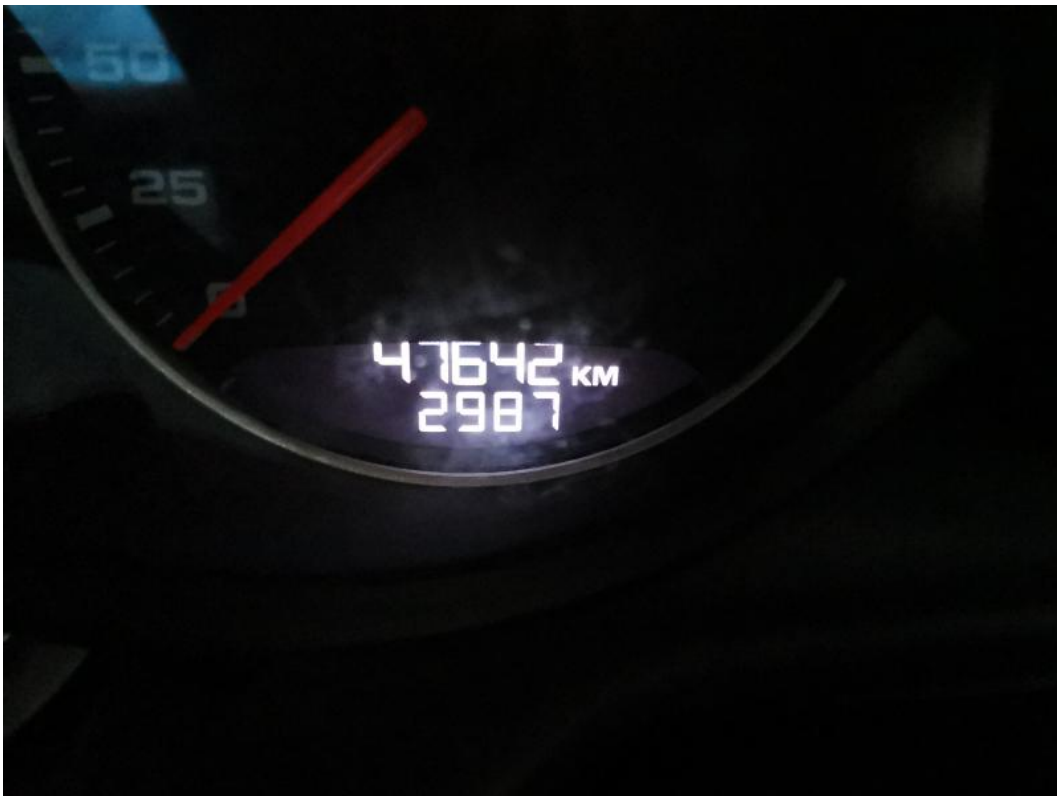
[สถานที่ประจำตัวการซ่อม]  
Right Bonnet Inner Panel ความเสียหาย  
Right Bonnet Inner Panel เครื่องหมายโครงสร้างรถ

The right rear door has disassembled traces.  
The front door has signs of disassembling.  
[บันทึก]  
ทำสีใหม่ด้วยสีเดิม  
Right Bonnet Inner Panel ฟันสี มี

[หน้าต่าง]  
กระจกหน้ารถ ชิดขุ่น S  
กระจกหน้ารถ หินกระเด็น บางส่วน

[ภายใน]  
ห้องของ สกปรก, รอยขีดข่วน บางส่วน  
การขับที่ รอยย่น, รอยขีดข่วน มี  
ตกแต่งอื่นๆ รอยขีดข่วน บางส่วน  
ตกแต่งอื่นๆ รอยย่น SS  
Headliner รอยย่น SS
