# U-Car Grading Report

รายงานผลการตรวจเช็คสภาพรถยนต์  
ภายใต้การดูแลของสมาคมการประเมินสภาพรถยนต์ประเทศญี่ปุ่น

| รุ่น | TOYOTA Altis 1.8S | | |

| วันที่ตรวจสอบ | 2019/5/16 |

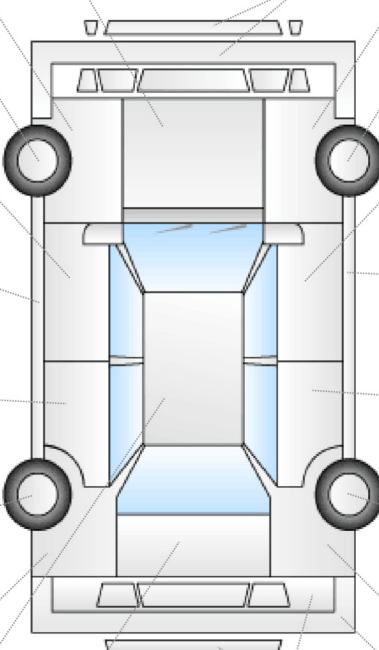
| Front left fender | Bonnet / hood | Front bumper | Front right fender | <div>[บันทึก]</div> <div>กระจกข้างขวา ไฟมัลติซีดขุ่น บางส่วน</div> <div>[หน้าต่าง]</div> <div>กระจกหน้ารถ ซีดขุ่น S</div> <div>[เบาะ]</div> <div>Right head light หมอก ขุ่นมัว บางส่วน</div> <div>Left head light หมอก ขุ่นมัว บางส่วน</div> <div>[ภายใน]</div> <div>ตกแต่งอื่นๆ รอยซีดขุ่น บางส่วน</div> <div>Headliner คราบ SS</div> |
| Front left tire, alloy wheel, wheel cover | | | Front right tire, alloy wheel, wheel cover | |
| ร้อยยางระดับ 5 | | | ร้อยยางระดับ 5 | |
| Front left door | | | Front right door | |
| ★★★★☆ | | | ★★★★★ | |

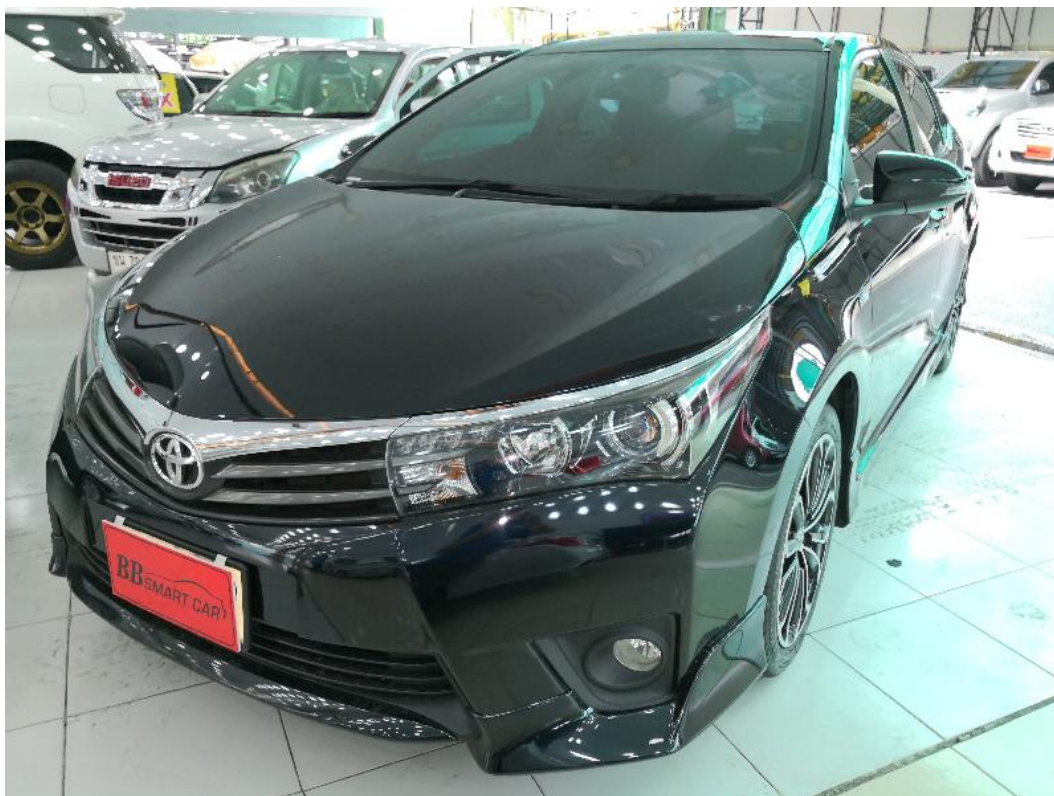
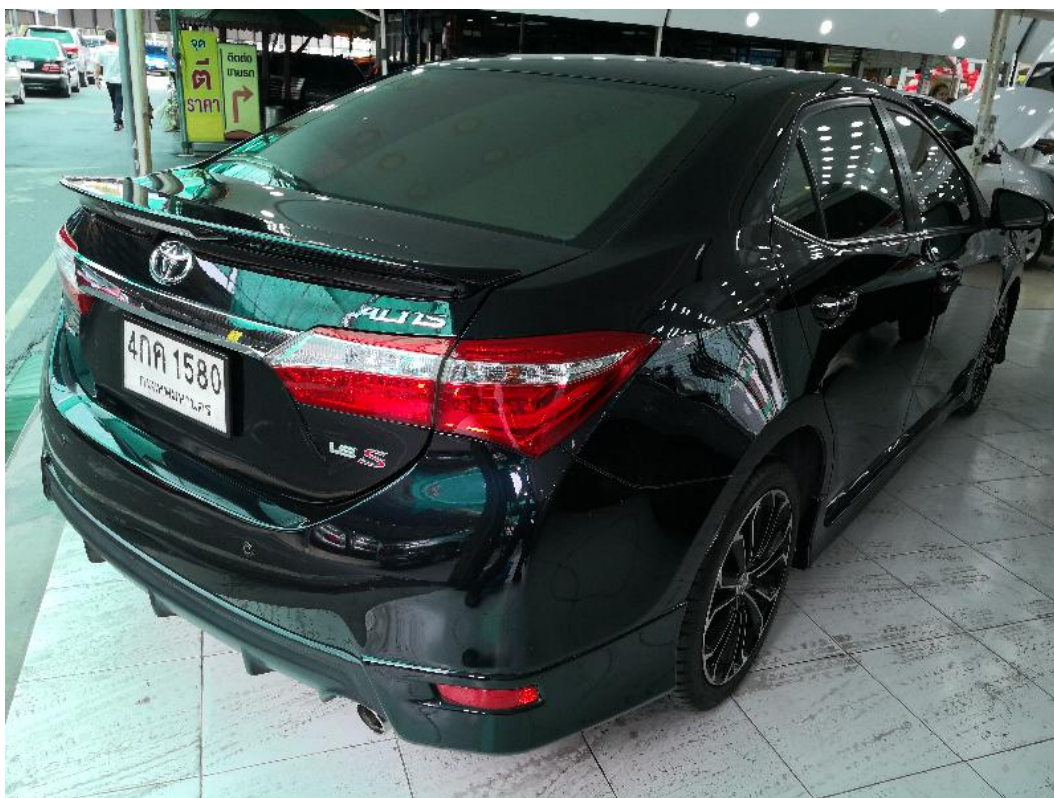
การวินิจฉัย CP 1

The image displays two side-by-side screenshots of a mobile application titled "Health Report". The app's interface features a red header bar with a back arrow on the left, the title "Health Report" in the center, and a home icon on the right. Below the header, a breadcrumb trail reads "TOYOTA V49.20 > 16PIN DLC(Eur...013.11-2016.01 > w/o Smart Key".

The main content area is divided into two columns, each with a yellow header row containing "System Name" and "State". The left column lists the following systems, all with a "No Fault Code" status:

- Engine and ECT
- Cruise Control
- ABS/VSC/TRC
- EMPS
- SRS Airbag
- Air Conditioner
- Combination Meter
- Immobiliser
- HL AutoLeveling

The right column lists the following systems, also all with a "No Fault Code" status:

- ABS/VSC/TRC
- EMPS
- SRS Airbag
- Air Conditioner
- Combination Meter
- Immobiliser
- HL AutoLeveling
- Main Body
- D-Door Motor
