# U-Car Grading Report

รายงานผลการตรวจเช็คสภาพรถยนต์  
ภายใต้การดูแลของสมาคมการประเมินสภาพรถยนต์ประเทศญี่ปุ่น

| รุ่น | TOYOTA VIGO G | | |
| รุ่นปี | 2015 | เลขไมล์ | 119,912กม. |

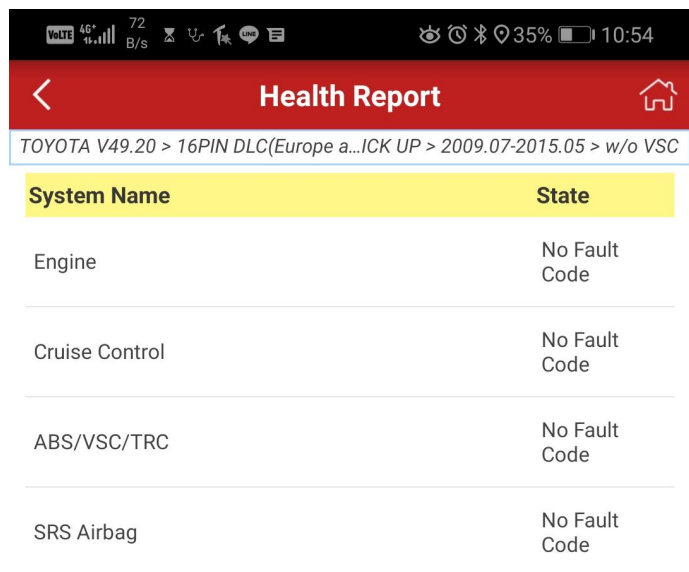
การวินิจฉัย CP 1

| System Name | State |
| Engine | No Fault Code |
| Cruise Control | No Fault Code |
| ABS/VSC/TRC | No Fault Code |
| SRS Airbag | No Fault Code |
