# U-Car Grading Report

รุ่น	MERCEDES-BENZ E250 CGI		
สี	Grey	หมายเลขทะเบียน (Plate number)	กวี
รุ่นปี	2012	เลขไมล์	58,398กม.
แบบ	เลขตัวถัง	WDD2130476L022142

เครื่องยนต์	สภาพดี
วันที่ตรวจสอบ	2019/6/24
สาขา	HOUSE OF CAR PHUKET
ที่อยู่

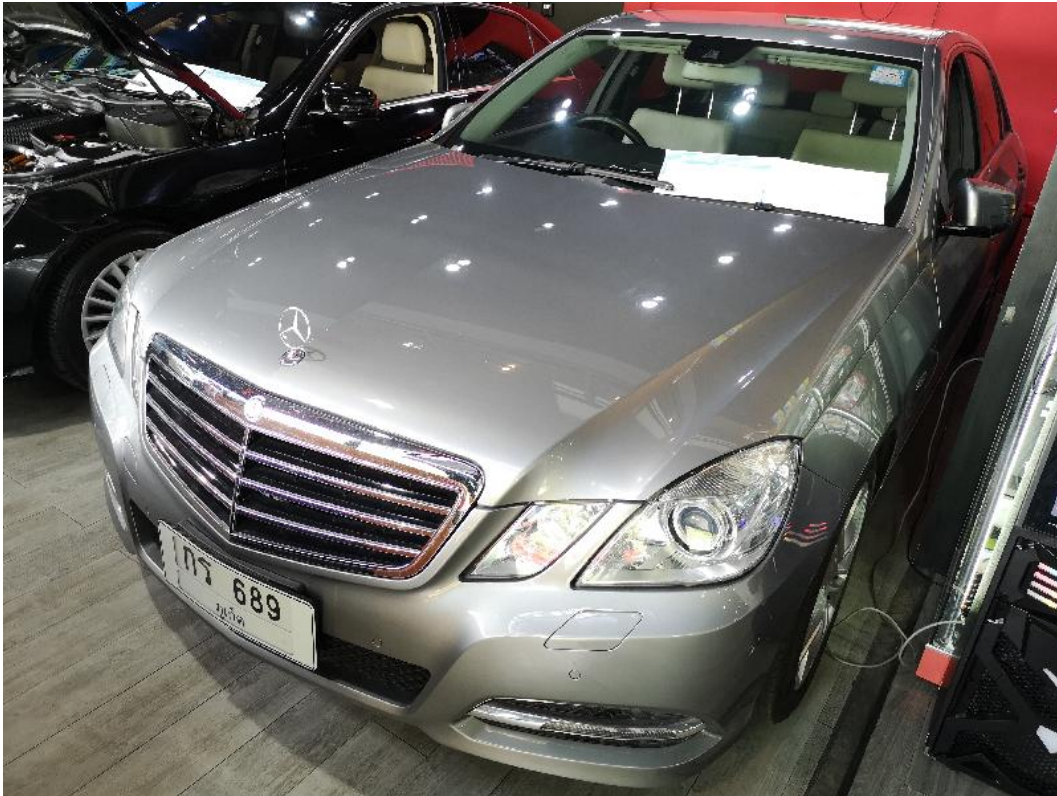
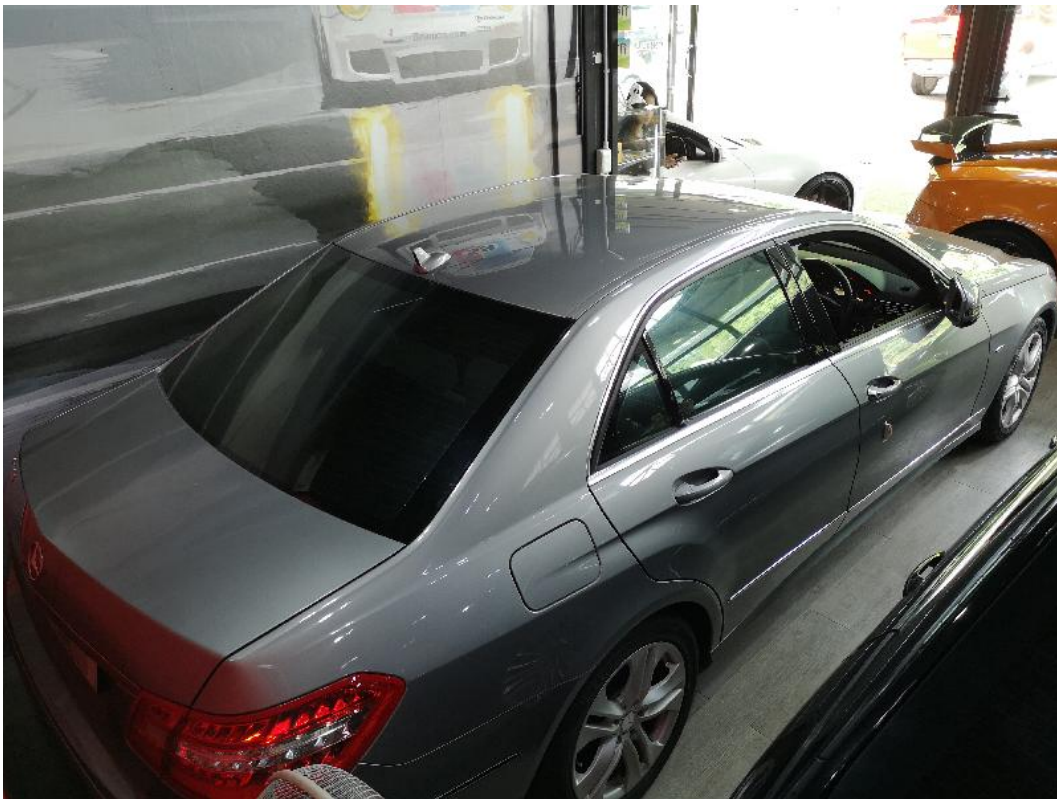
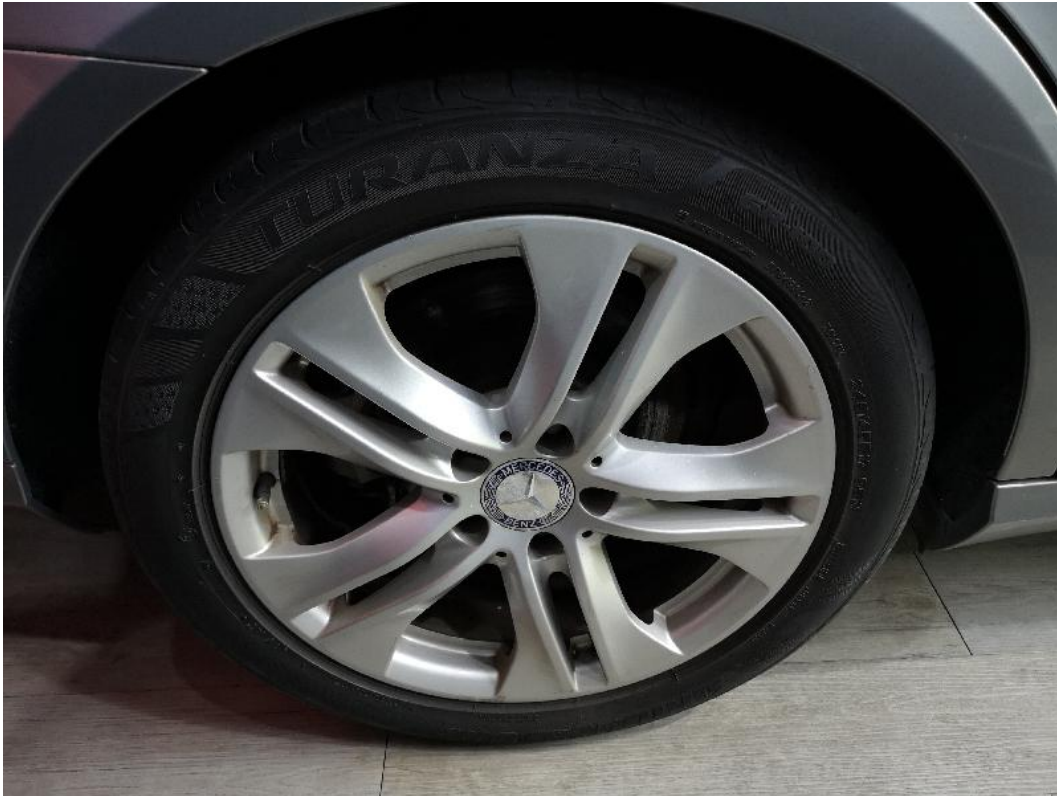
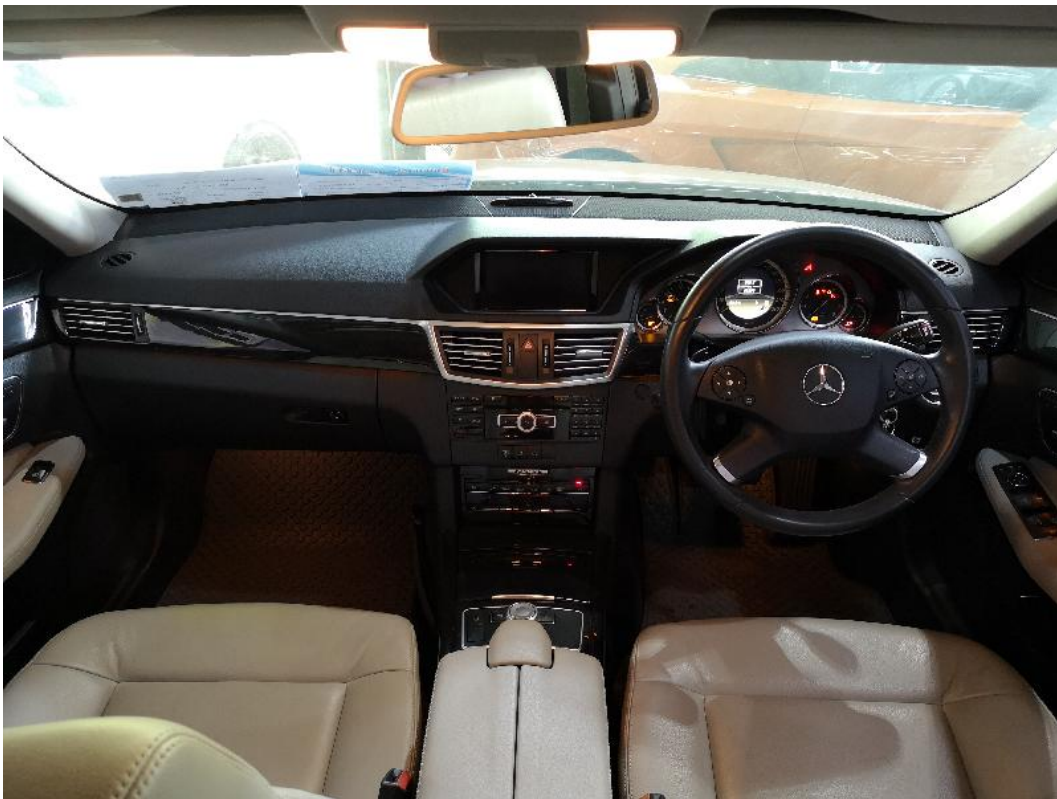
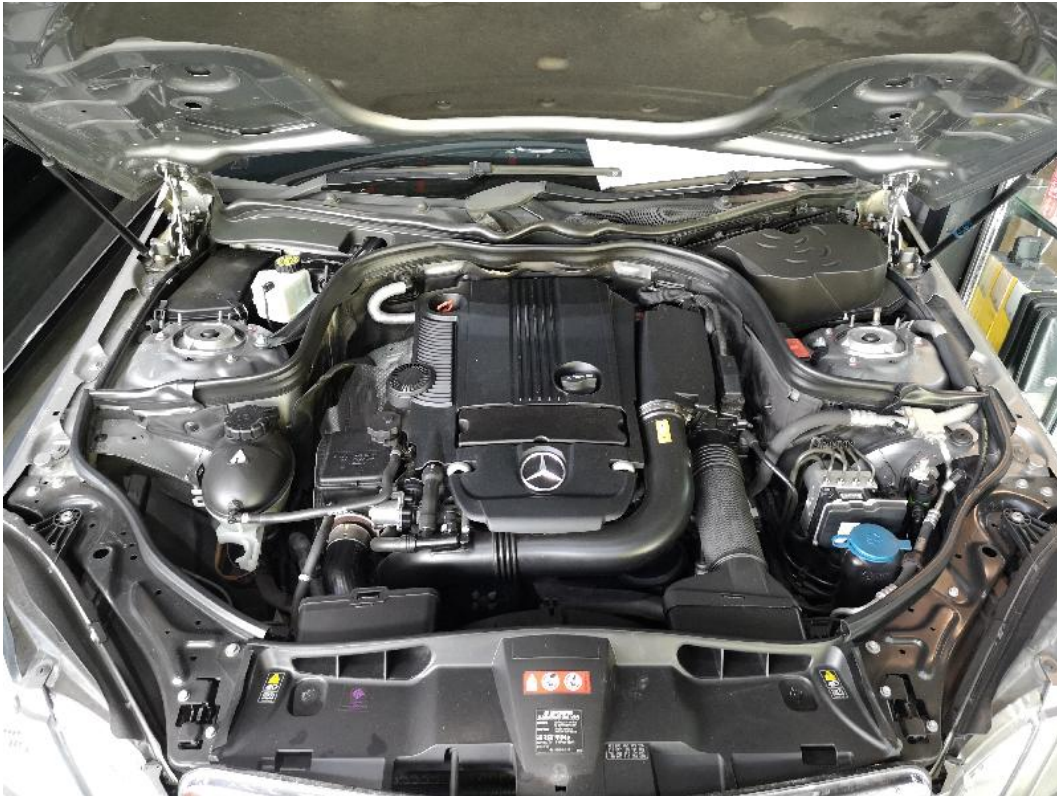
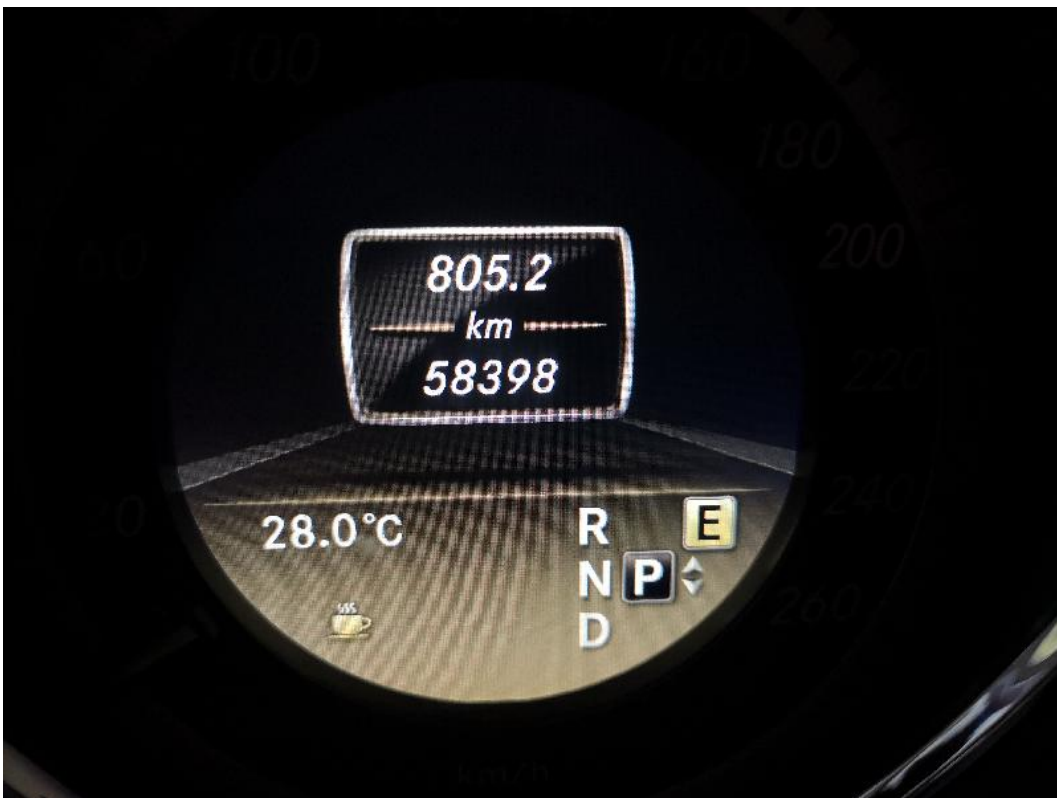
<p>Front left fender ★★★★★</p> <p>Front left tire, alloy wheel, wheel cover ร้อยยางระดับ 7 ★★★★★</p> <p>Front left door ★★★★★</p> <p>Left side step / side spoiler ★★★★★</p> <p>Rear left door ★★★★★</p> <p>Left back tire, alloy wheel, wheel cover ร้อยยางระดับ 3 ★★★★★</p> <p>Left back fender ★★★★★</p> <p>Roof ★★★★★</p> <p>Dashboard ★★★★★</p> <p>Front left seat ★★★★★</p> <p>Front and back left door trim ★★★★★</p> <p>Rear seat ★★★★★</p>		<p>Bonnet / hood ★★★★★</p> <p>Front bumper ★★★★★</p> <p>Front right tire, alloy wheel, wheel cover ร้อยยางระดับ 1 ★★★★★</p> <p>Right side step / side spoiler ★★★★★</p> <p>Rear right door ★★★★★</p> <p>Right front tire, alloy wheel, wheel cover ร้อยยางระดับ 3 ★★★★★</p> <p>Right back fender ★★★★★</p> <p>Trunk lid / boot lid ★★★★★</p> <p>Back rear spoiler &amp; under spoiler ★★★★★</p> <p>Steering wheel ★★★★★</p> <p>Front right seat ★★★★☆</p> <p>Front and back right door trim ★★★★★</p> <p>Console ★★★★★</p> <p>Luggage room ★★★★★</p>	<p>Front right fender ★★★★★</p> <p>Front right door ★★★★★</p> <p>Rear right door ★★★★★</p> <p>Right back bumper ★★★★★</p>	<p>Trunk Floor Dent [ภายใต้] whole of underneath ถลอก หรือ dent มี</p> <p>[หน้าต่าง] กระชกหน้ารถ หินกระเด็น ทั้งหมด</p>
