U-Car Grading Report

รายงานผลการตรวจเช็คสภาพรถยนต์
ภายใต้การดูแลของสมาคมการประเมินสภาพรถยนต์ประเทศไทย

รุ่น	MITSUBISHI ATTRAGE		
สี	Silver	หมายเลขทะเบียน (Plate number)	กค5718
รุ่นปี	2013	เลขไมล์	93,426กม.
แบบ	เลขตัวถัง	MMTSTA13AEH011348

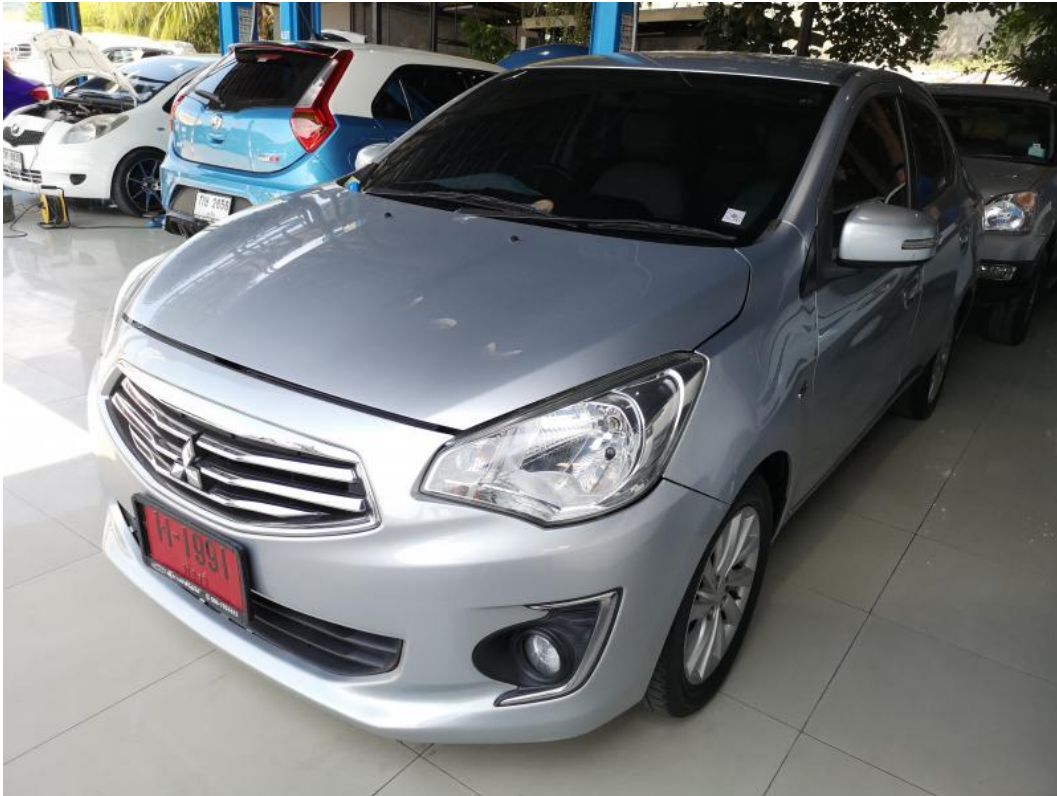
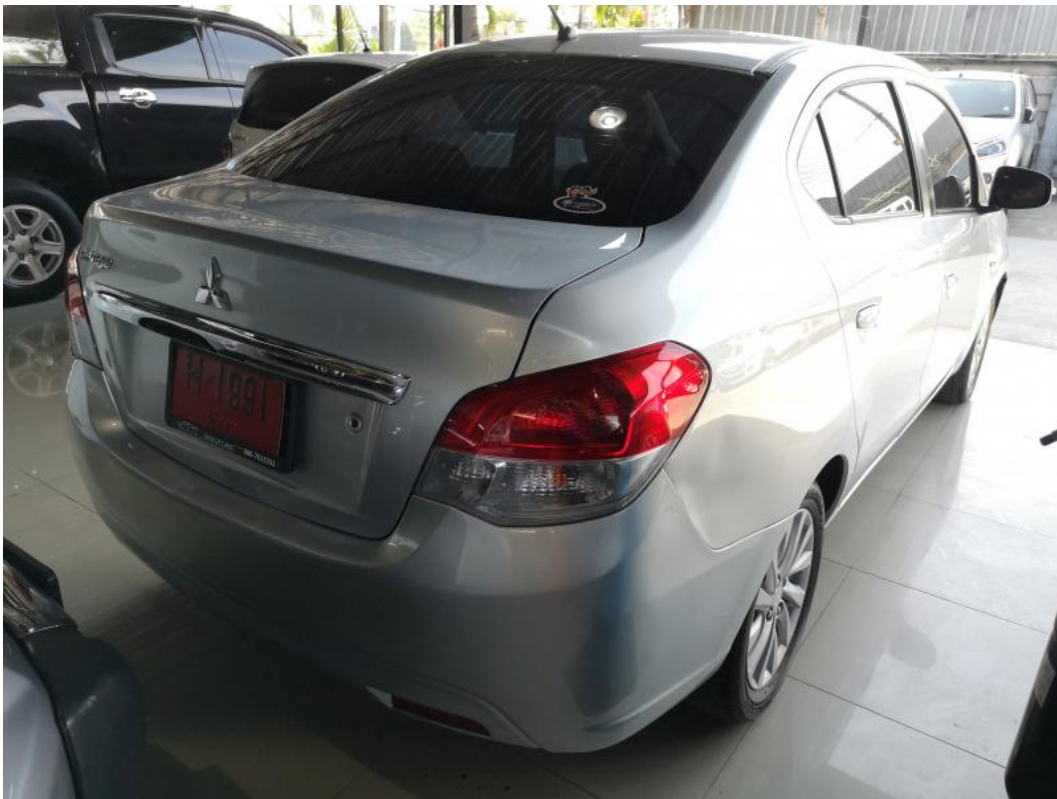
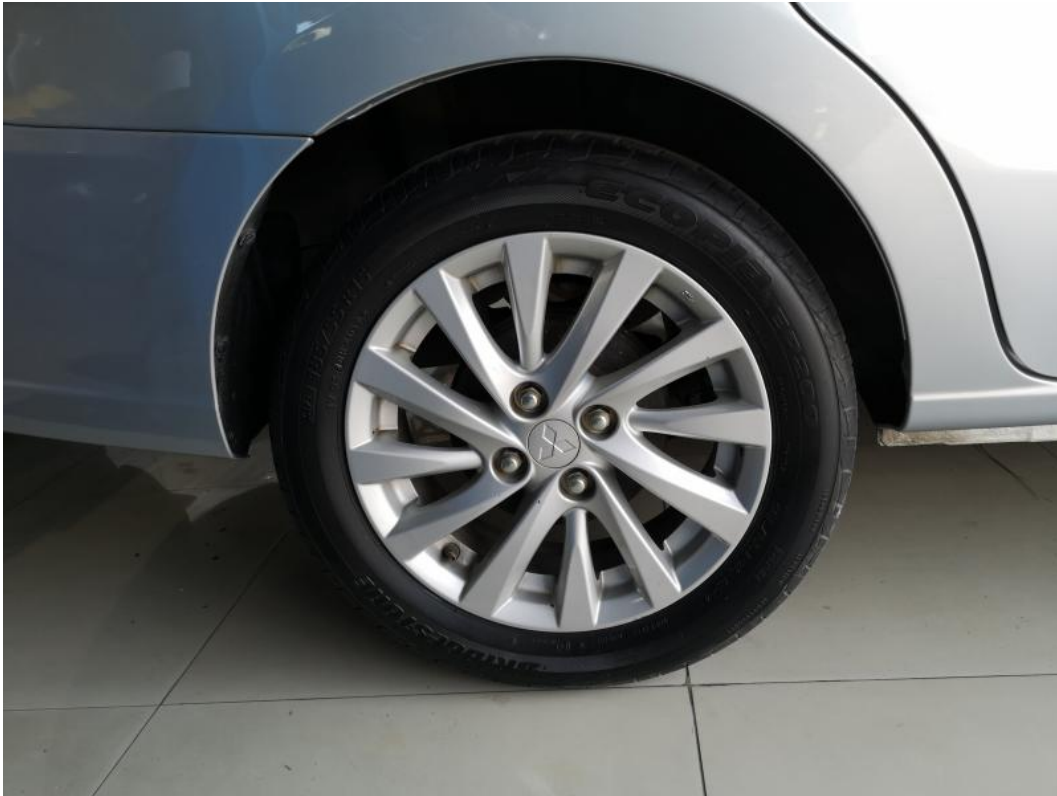
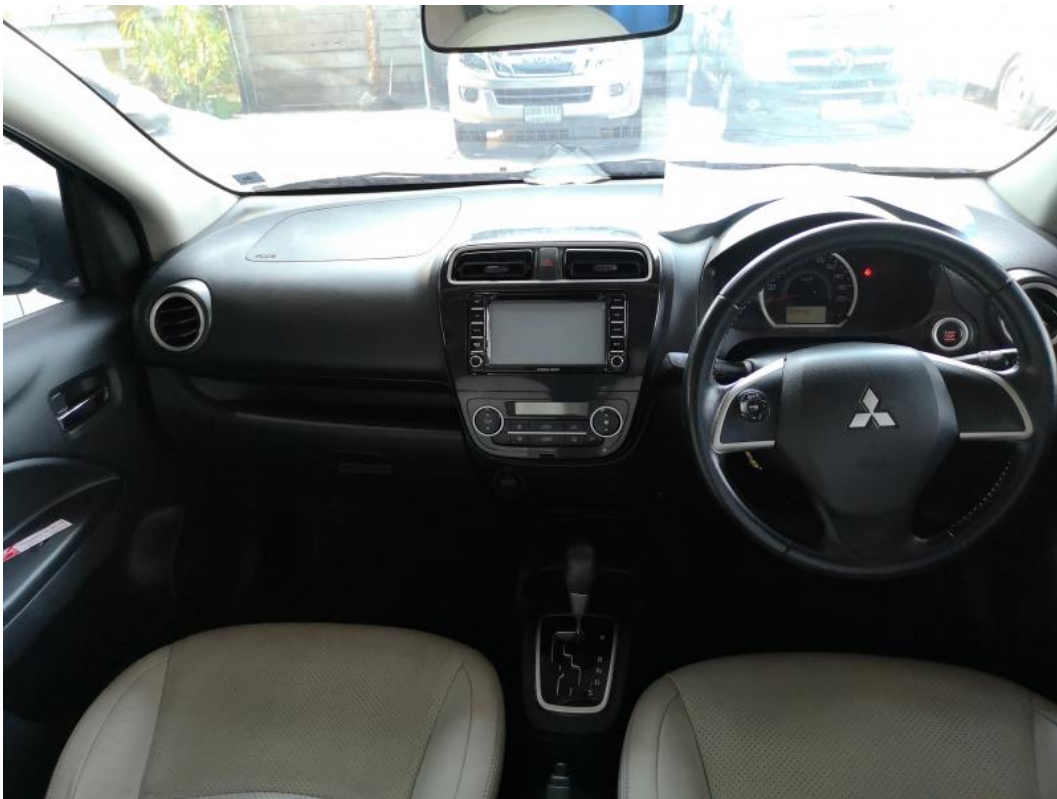
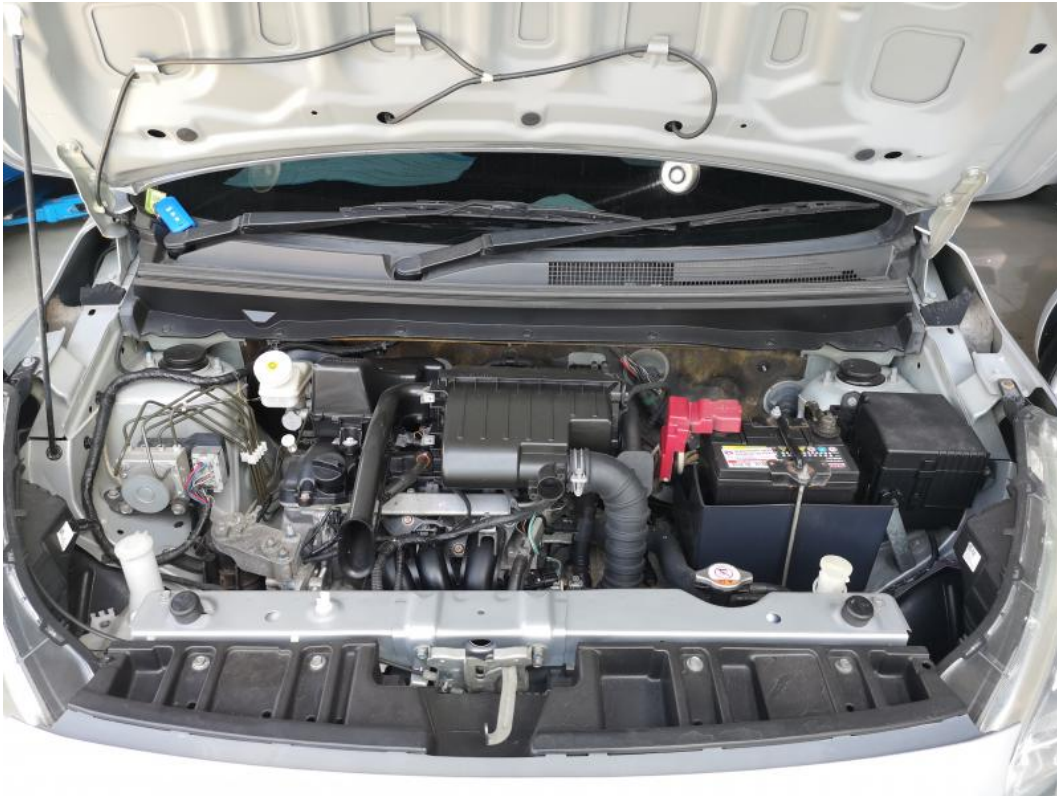
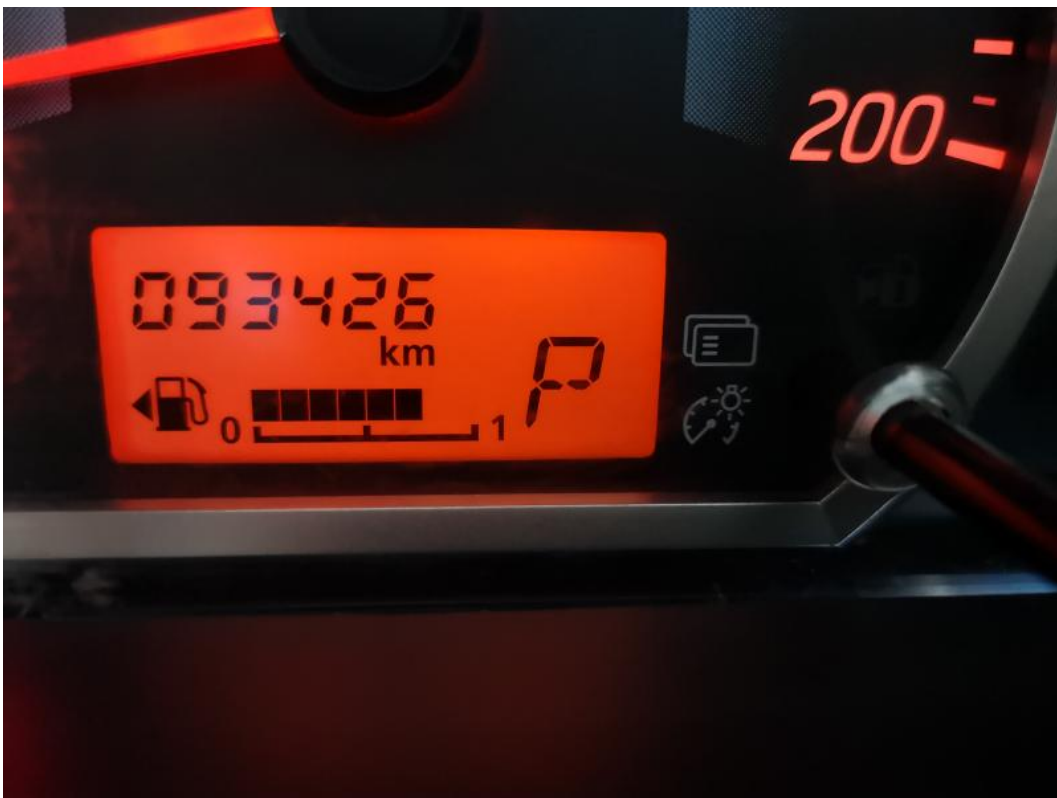
<p>Front left fender ★★★★★</p> <p>Front left tire, alloy wheel, wheel cover ร่องยางระดับ 3 ★★★★★</p> <p>Front left door ★★★★★</p> <p>Left side step / side spoiler ★★★★★</p> <p>Rear left door ★★★★★</p> <p>Left back tire, alloy wheel, wheel cover ร่องยางระดับ 5 ★★★★★</p> <p>Left back fender ★★★★★</p> <p>Roof ★★★★★</p> <p>Dashboard ★★★★★</p> <p>Front left seat ★★★★☆☆</p> <p>Front and back left door trim ★★★★★</p> <p>Rear seat ★★★★★</p>		<p>Bonnet / hood ★★★★★</p> <p>Front bumper ★★★★★</p> <p>Front right fender ★★★★★</p> <p>Front right tire, alloy wheel, wheel cover ร่องยางระดับ 5 ★★★★★</p> <p>Front right door ★★★★★</p> <p>Right side step / side spoiler ★★★★★</p> <p>Rear right door ★★★★★</p> <p>Right back tire, alloy wheel, wheel cover ร่องยางระดับ 5 ★★★★★</p> <p>Right back fender ★★★★☆☆</p> <p>Trunk lid / boot lid ★★★★☆</p> <p>Back rear spoiler & under spoiler ★★★★☆</p> <p>Back rear bumper ★★★★★</p> <p>Steering wheel ★★★★★</p> <p>Front right seat ★★★★☆</p> <p>Front and back right door trim ★★★★★</p> <p>Console ★★★★★</p> <p>Luggage room ★★★★★</p>	<p>[สถานที่ประจำตัวการซ่อม] Rear Floor/Trunk Floor ความเสียหาย</p> <p>[บันทึก] Rear Side Member(Left Side) ความเสียหายเล็กน้อย มี กระดกข้างซ้าย แตก แตก Radiator core support ความเสียหาย มี</p> <p>[หน้าต่าง] กระจกหน้ารถ หินกระเด็น บางส่วน</p> <p>[ภายใน] พื้นพรม คราบ S พื้นพรม รอยย่น S</p>
