# U-Car Grading Report

# U-car Grading Report

รุ่น	MITSUBISHI PAJERO 2.4 SPORT		
สี	Grey	หมายเลขทะเบียน (Plate number)	5กม3811
รุ่นปี	2016	เลขไมล์	102,675กม.
แบบ	เลขตัวถัง	MMTGUKR10GH027183

วันที่ตรวจสอบ	21 พฤศจิกายน 2562	วันที่ตรวจสอบอีกครั้ง	
---------------	-------------------	-----------------------	--

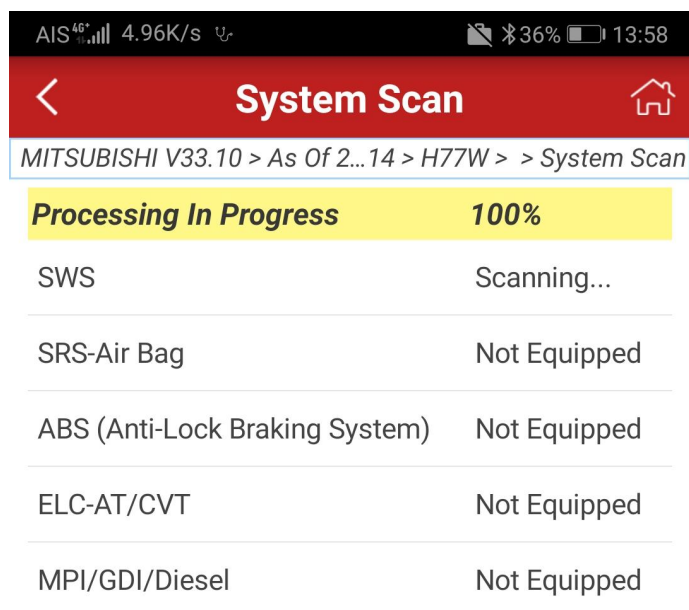
การวินิจฉัย CP 1

The screenshot shows a mobile application interface for a system scan. At the top, there is a status bar with signal strength, data speed (4.96K/s), battery level (36%), and time (13:58). Below the status bar is a red header with a back arrow, the text "System Scan", and a home icon. Underneath the header is a breadcrumb trail: "MITSUBISHI V33.10 > As Of 2...14 > H77W > > System Scan". The main content area features a yellow bar with the text "Processing In Progress" and "100%". Below this, there is a list of system components and their scan status:

Component	Status
SWS	Scanning...
SRS-Air Bag	Not Equipped
ABS (Anti-Lock Braking System)	Not Equipped
ELC-AT/CVT	Not Equipped
MPI/GDI/Diesel	Not Equipped

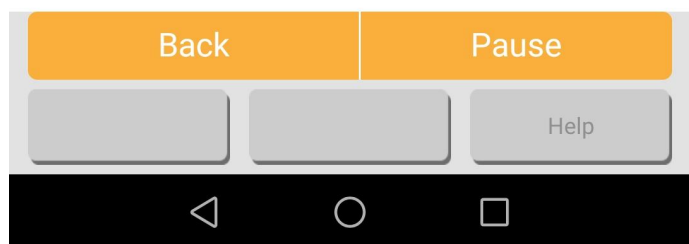
การวินิจฉัย CP 2

The screenshot shows a mobile application interface with control buttons. At the top, there are two orange buttons labeled "Back" and "Pause". Below these are three grey buttons: the first two are empty, and the third is labeled "Help". At the bottom, there is a black navigation bar with three white icons: a triangle pointing left, a circle, and a square.
