U-Car Grading Report

รายงานผลการตรวจเช็คสภาพรถยนต์
ภายใต้การดูแลของสมาคมการประเมินสภาพรถยนต์ประเทศไทย

| รุ่น | TOYOTA ALPHARD 2.4 | | |

วันที่ตรวจสอบ 2021/9/7

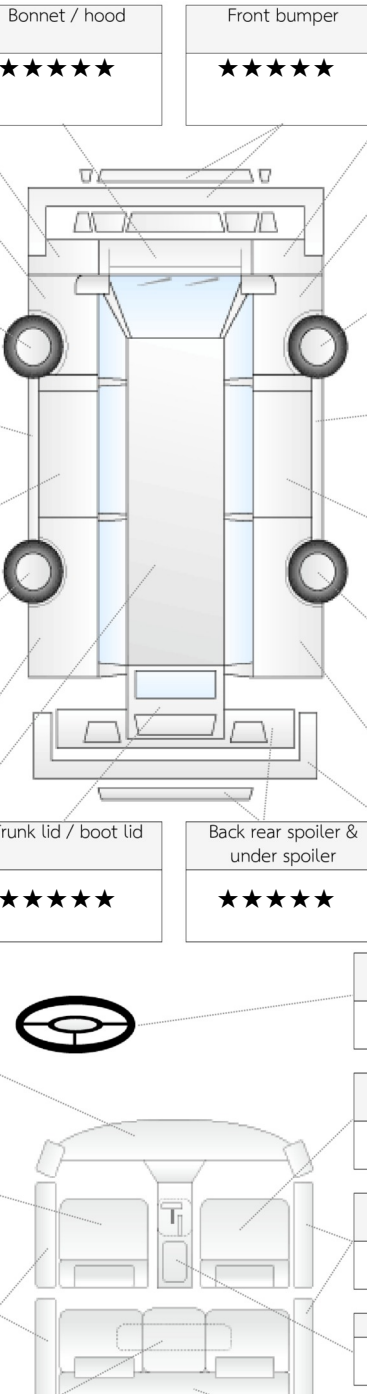
| วันที่ตรวจสอบ | 7 กันยายน 2564 | วันที่ตรวจสอบอีกครั้ง | | |
|---|--|--|--|--|
| <div style="margin-bottom: 5px;">Front left fender ★★★★★</div> <div style="margin-bottom: 5px;">Front left door ★★★★★</div> <div style="margin-bottom: 5px;">Front left tire, alloy wheel, wheel cover ร่องยางระดับ 7 ★★★★★</div> <div style="margin-bottom: 5px;">Left side step / side spoiler ★★★★★</div> <div style="margin-bottom: 5px;">Rear left door ★★★★★</div> <div style="margin-bottom: 5px;">Left back tire, alloy wheel, wheel cover ร่องยางระดับ 7 ★★★★★</div> <div style="margin-bottom: 5px;">Left back fender ★★★★★</div> <div style="margin-bottom: 5px;">Roof ★★★★★</div> <div style="margin-bottom: 5px;">Dashboard ★★★★★</div> <div style="margin-bottom: 5px;">Front left seat ★★★★★</div> <div style="margin-bottom: 5px;">Front and back left door trim ★★★★★</div> <div style="margin-bottom: 5px;">Rear seat ★★★★★</div> | | <div style="margin-bottom: 5px;">Bonnet / hood ★★★★★</div> <div style="margin-bottom: 5px;">Front bumper ★★★★★</div> <div style="margin-bottom: 5px;">Front right door ★★★★★</div> <div style="margin-bottom: 5px;">Right side step / side spoiler ★★★★★</div> <div style="margin-bottom: 5px;">Rear right door ★★★★★</div> <div style="margin-bottom: 5px;">Right back tire, alloy wheel, wheel cover ร่องยางระดับ 7 ★★★★★</div> <div style="margin-bottom: 5px;">Right back fender ★★★★★</div> <div style="margin-bottom: 5px;">Trunk lid / boot lid ★★★★★</div> <div style="margin-bottom: 5px;">Back rear spoiler & under spoiler ★★★★★</div> <div style="margin-bottom: 5px;">Back rear bumper ★★★★★</div> <div style="margin-bottom: 5px;">Steering wheel ★★★★★</div> <div style="margin-bottom: 5px;">Front right seat ★★★★★</div> <div style="margin-bottom: 5px;">Front and back right door trim ★★★★★</div> <div style="margin-bottom: 5px;">Console ★★★★★</div> <div style="margin-bottom: 5px;">Luggage room ★★★★★</div> | <div style="border: 1px solid black; padding: 5px;"> <p>[หน้าต่าง] กระจกหน้ารถ หินกระเด็น บางส่วน</p> </div> <div style="text-align: center; margin-top: 20px;"> <p>QR สำหรับรายงานการวินิจฉัย CP</p> </div> <p style="text-align: center; margin-top: 10px;">http://npo-jaaa.or.jp/en/download/</p> | |
