U-Car Grading Report

U-car Grading Report

| รุ่น | ISUZU DMAX 2.5 SLX SPACECAB | | |
| รุ่นปี | 2015 | เลขไมล์ | 53,425กม. |

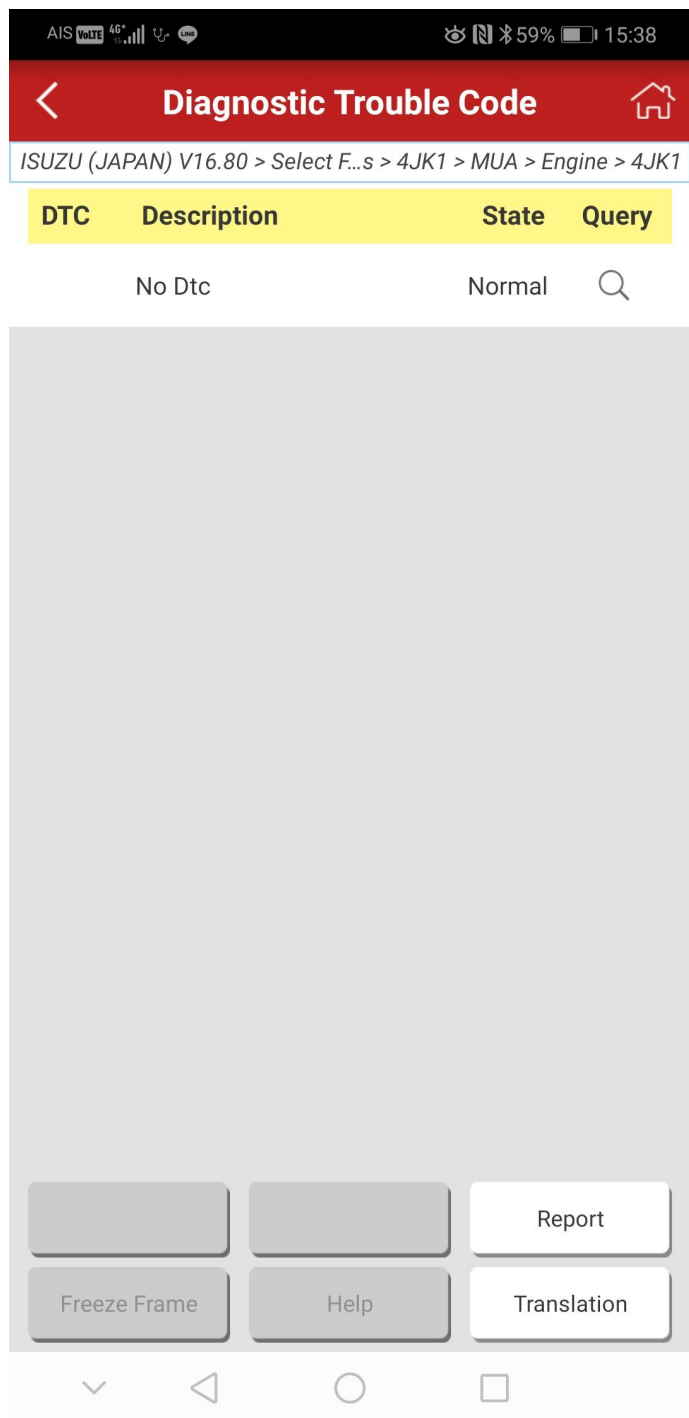
การวินิจฉัย CP 2

The screenshot shows a mobile application interface for diagnostic trouble codes. At the top, the status bar displays 'AIS VoLTE 4G+', signal strength, 59% battery, and the time 15:38. The app title is 'Diagnostic Trouble Code' with a back arrow on the left and a home icon on the right. Below the title, a breadcrumb path reads 'ISUZU (JAPAN) V16.80 > Select F...s > 4JK1 > MUA > Engine > 4JK1'. A table with columns 'DTC', 'Description', 'State', and 'Query' is shown, with the text 'No Dtc' under 'DTC' and 'Normal' under 'State'. A search icon is visible to the right of 'Normal'. At the bottom, there are five buttons: 'Freeze Frame', 'Help', 'Report', and 'Translation'. The Android navigation bar is at the very bottom.

| DTC | Description | State | Query |
| No Dtc | | Normal | |
