U-Car Grading Report

รายงานผลการตรวจเช็คสภาพรถยนต์
ภายใต้การดูแลของสมาคมการประเมินสภาพรถยนต์ประเทศไทย

รุ่น	MITSUBISHI TRITON 2.5 PLUS VG TURBO		
สี	White	หมายเลขทะเบียน (Plate number)	งฉ5293
รุ่นปี	2012	เลขไมล์	138,550กม.
แบบ	เลขตัวถัง	MMTJNKA40CD028413

วันที่ตรวจสอบ 2020/12/9

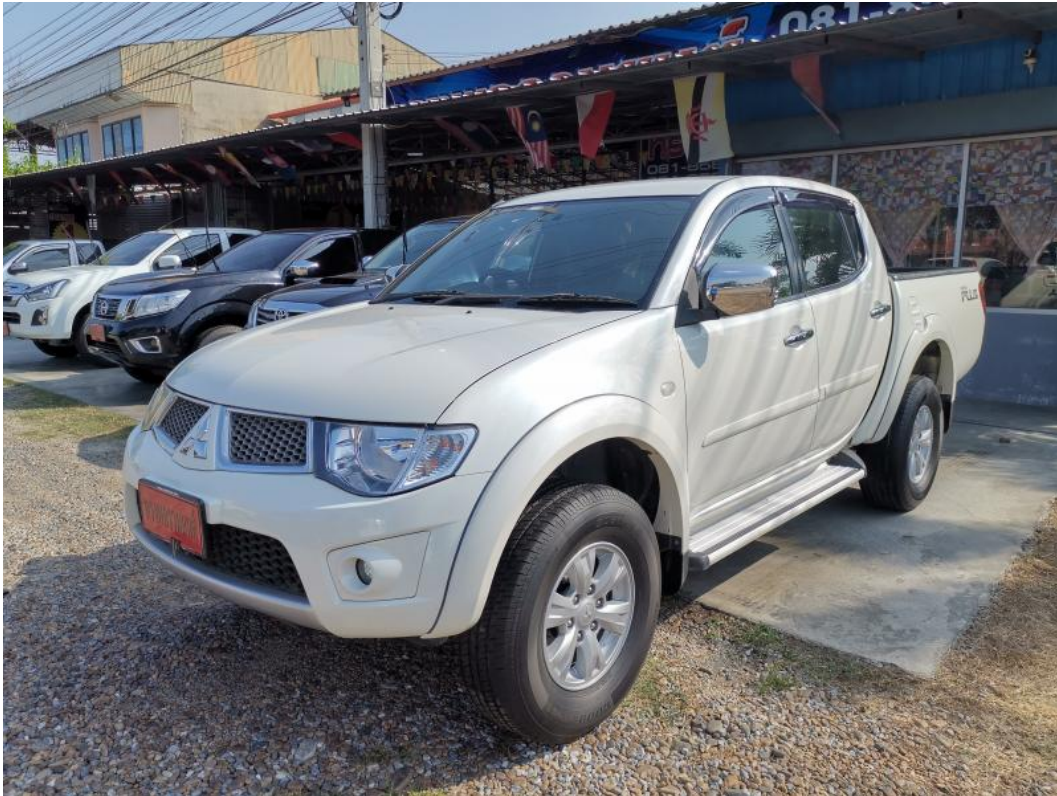
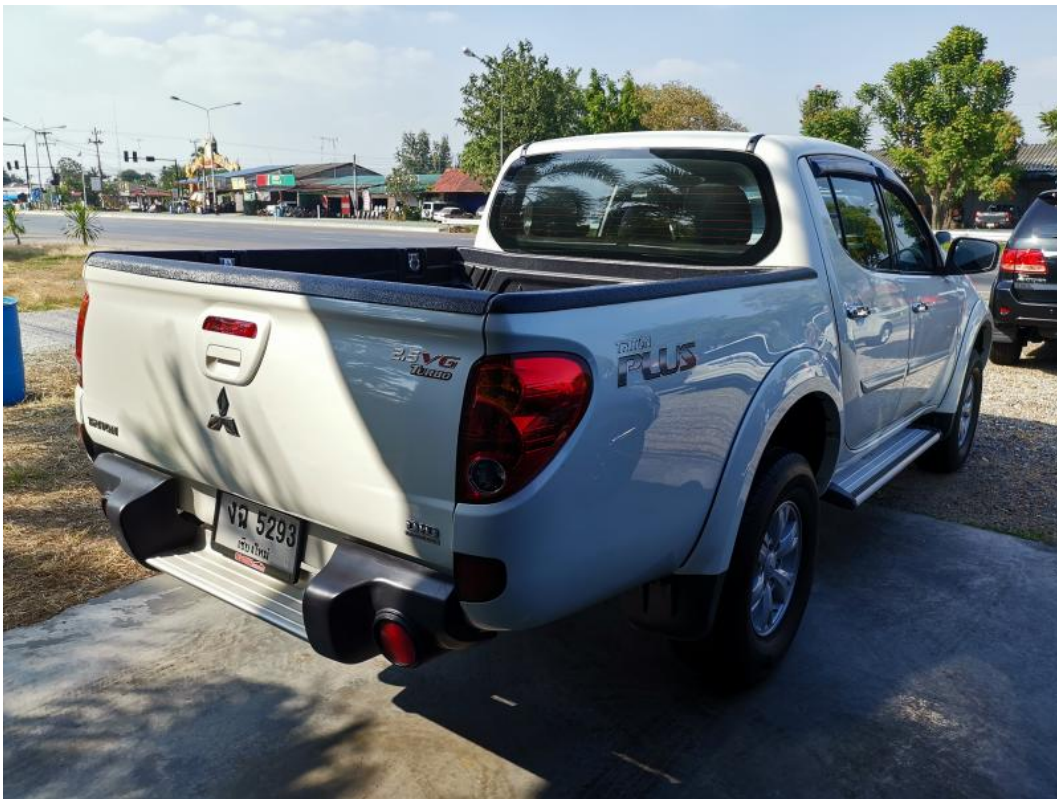
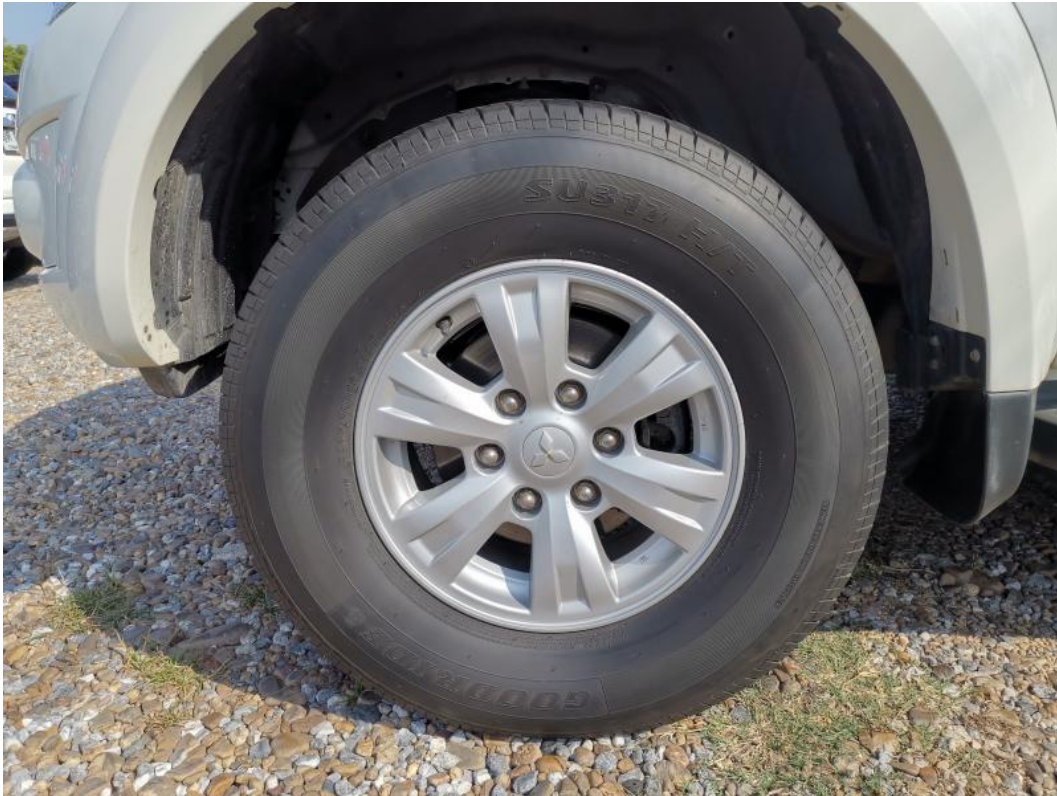
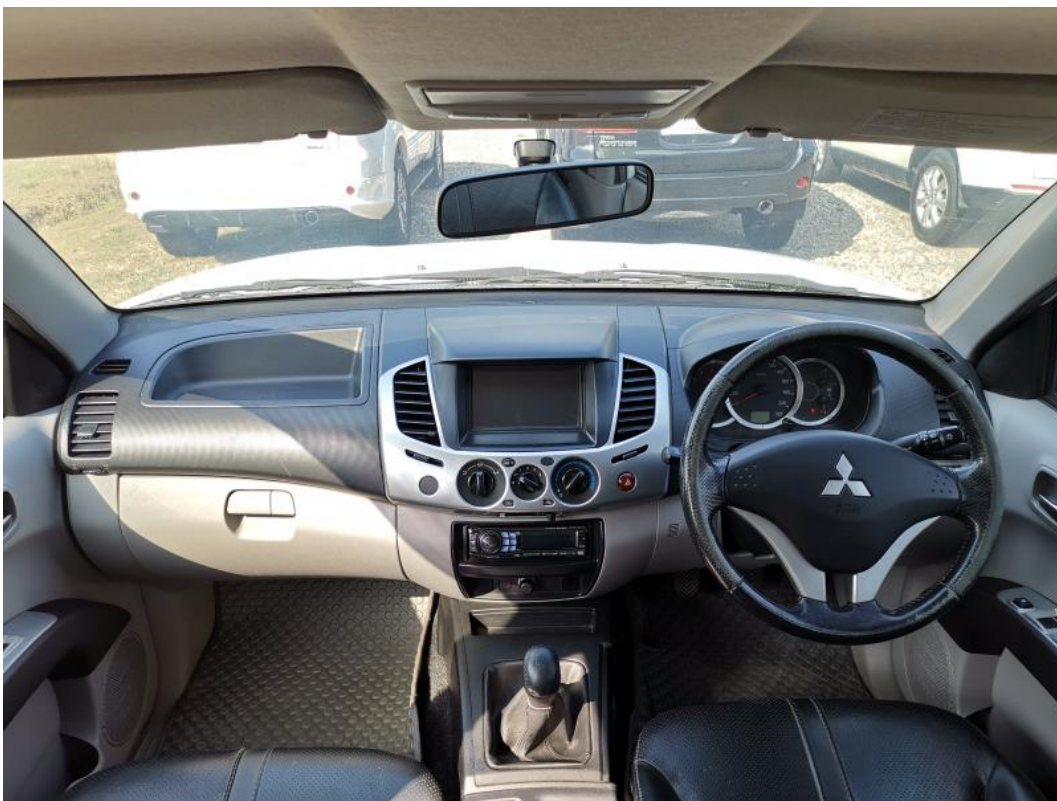
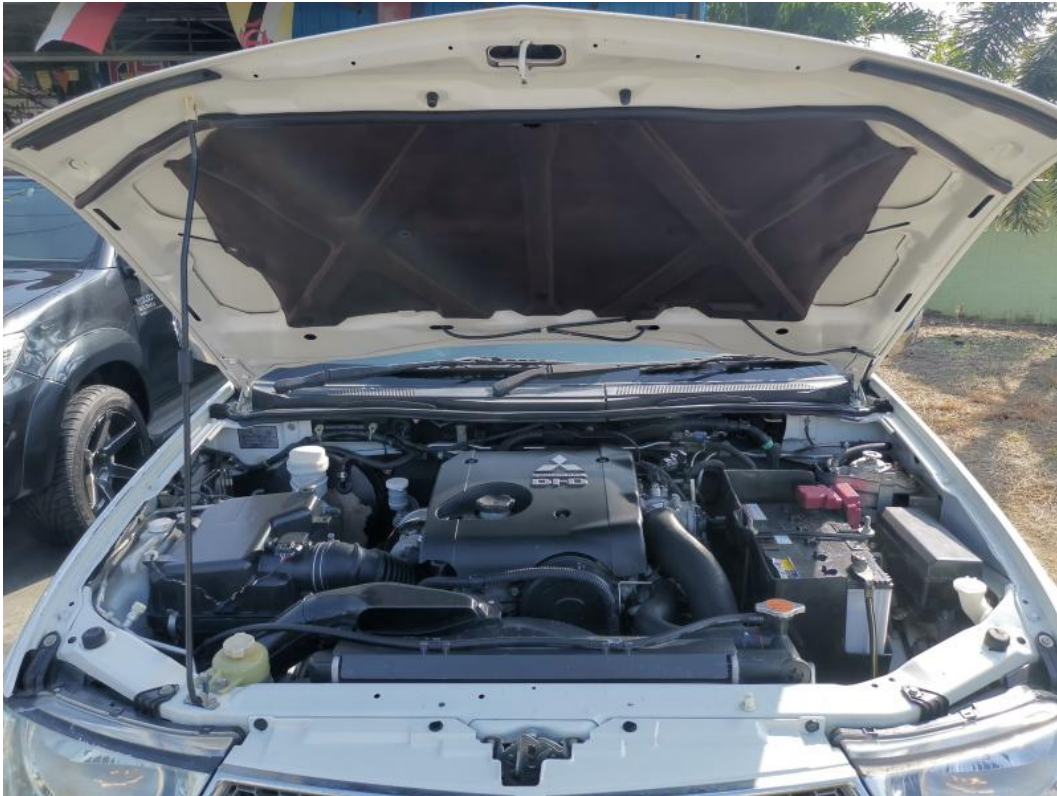
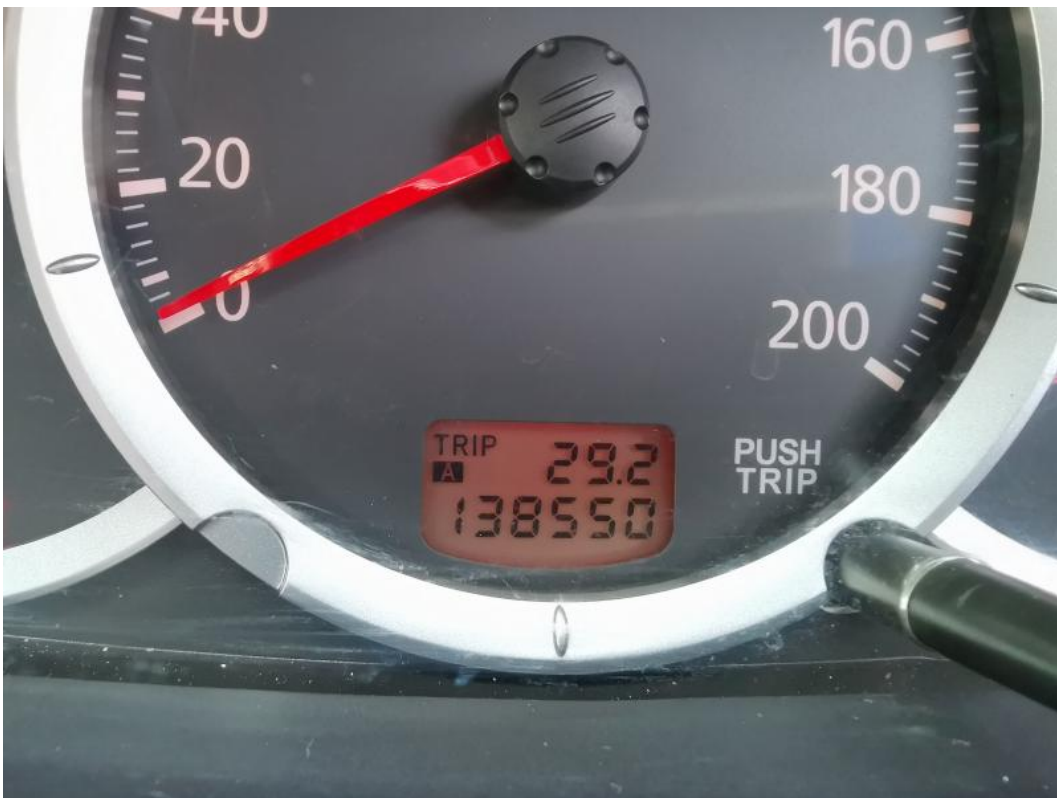
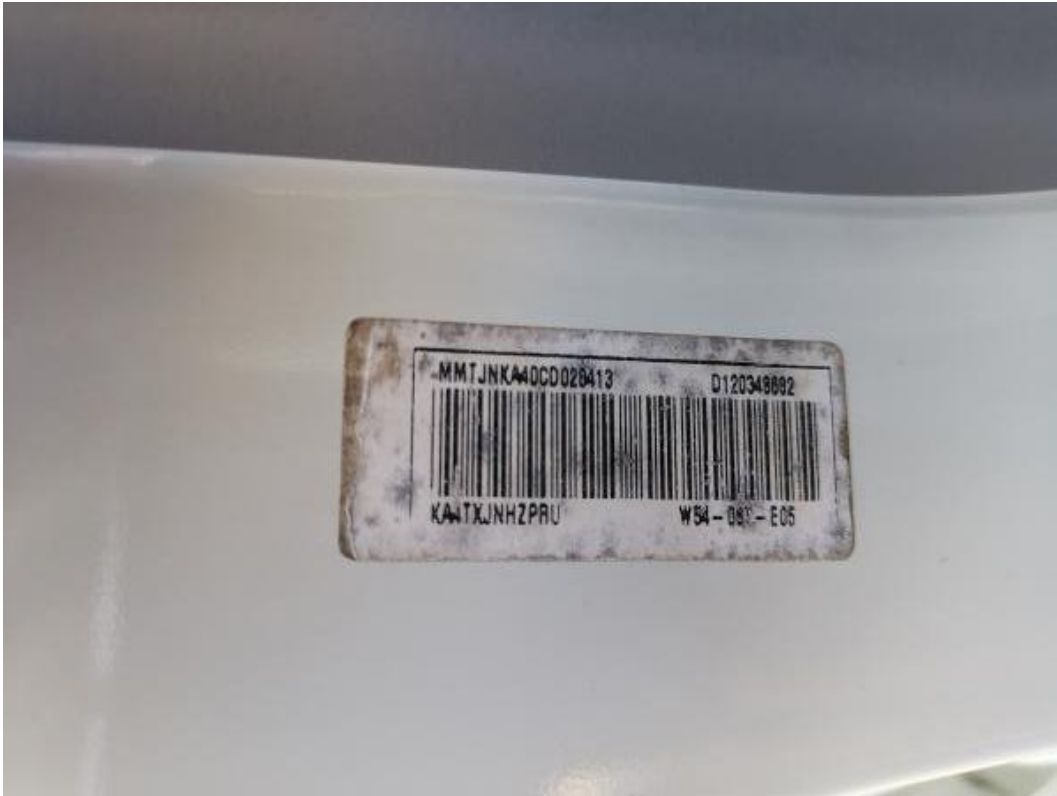
<p>Front left fender ★★★★★</p> <p>Front left door ★★★★★</p> <p>Front left tire, alloy wheel, wheel cover ร่องยางระดับ 5 ★★★★★</p> <p>Left side step / side spoiler ★★★★★</p> <p>Left back tire, alloy wheel, wheel cover ร่องยางระดับ 5 ★★★★★</p> <p>Rear left door ★★★★★</p> <p>Left wheel well (outer) ★★★★★</p> <p>Roof ★★★★★</p> <p>Dashboard ★★★★★</p> <p>Front left seat ★★★★★</p> <p>Front and back left door trim ★★★★★</p> <p>Rear seat ★★★★★</p>		<p>Bonnet / hood ★★★★★</p> <p>Front bumper ★★★★★</p> <p>Front right fender ★★★★★</p> <p>Front right door ★★★★★</p> <p>Front right tire, alloy wheel, wheel cover ร่องยางระดับ 5 ★★★★★</p> <p>Right side step / side spoiler ★★★★★</p> <p>Right back tire, alloy wheel, wheel cover ร่องยางระดับ 5 ★★★★★</p> <p>Rear right door ★★★★★</p> <p>Right wheel well (outer) ★★★★★</p> <p>Truck bed ★★★★★</p> <p>Back rear spoiler & under spoiler ★★★★★</p> <p>Back panel ★★★★★</p> <p>Steering wheel ★★★★☆</p> <p>Front right seat ★★★★☆</p> <p>Front and back right door trim ★★★★★</p> <p>Console ★★★★★</p> <p>Luggage room ★★★★★</p>	<p>[หน้าต่าง] กระจกหน้ารถ หินกระเด็น บางส่วน</p> <p>[เบา] Left tail lens แตก มี</p> <p>[ภายใน] การจับที่ รอยย่น, รอยขีดข่วน มี ตกแต่จิ่งอื่นๆ รอยขีดข่วน บางส่วน Headliner คราบ SS Headliner รอยย่น SS</p>
