# U-Car Grading Report

รุ่น	ISUZU DMAX 1.9 SPACECAB		
สี	Silver	หมายเลขทะเบียน (Plate number)	2ฒณม6897
รุ่นปี	2017	เลขไมล์	146,126กม.
แบบ	เลขตัวถัง	MP1TFR87JJG012269	
หมายเหตุ	ทำสีใหม่ด้วยสีเดิม

โครงสร้าง	★★★★★
ภายนอก	★★★★★
ภายใน	★★★★★
เครื่องยนต์	สภาพดี
วันที่ตรวจสอบ	2020/9/16
สาขา	Tri Petch Isuzu Leasing
ที่อยู่

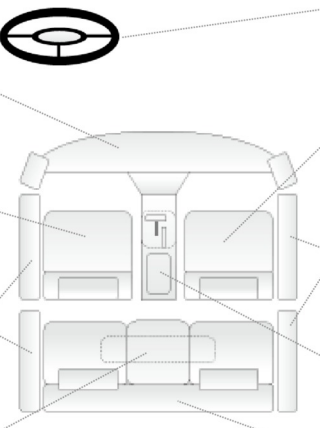
<div style="margin-bottom: 5px;">Dashboard ★★★★★</div> <div style="margin-bottom: 5px;">Front left seat ★★★★★</div> <div style="margin-bottom: 5px;">Front and back left door trim ★★★★★</div> <div style="margin-bottom: 5px;">Rear seat ★★★★★</div>

<div style="margin-bottom: 5px;">Steering wheel ★★★★☆</div> <div style="margin-bottom: 5px;">Front right seat ★★★★★</div> <div style="margin-bottom: 5px;">Front and back right door trim ★★★★★</div> <div style="margin-bottom: 5px;">Console ★★★★★</div> <div style="margin-bottom: 5px;">Luggage room ★★★★★</div>

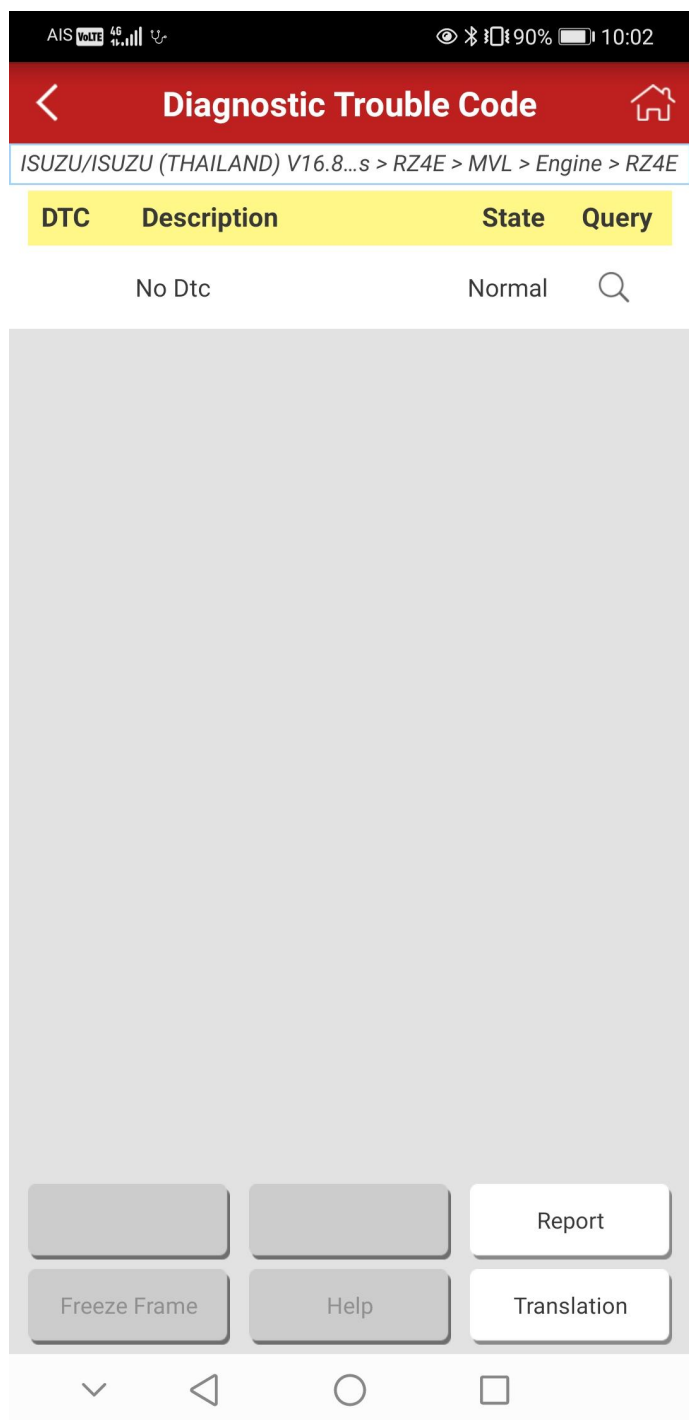
การวินิจฉัย CP 2

The screenshot shows a mobile application interface for diagnostic trouble codes. At the top, the status bar displays 'AIS VoLTE 4G', signal strength, Wi-Fi, Bluetooth, 90% battery, and the time 10:02. Below the status bar is a red header with a back arrow, the title 'Diagnostic Trouble Code', and a home icon. Underneath the header is a breadcrumb trail: 'ISUZU/ISUZU (THAILAND) V16.8...s > RZ4E > MVL > Engine > RZ4E'. A table with a yellow header contains the following data:

DTC	Description	State	Query
No Dtc		Normal	🔍
