# U-Car Grading Report

# U-car Grading Report

รุ่น	HONDA ACCORD		
สี	Silver	หมายเลขทะเบียน (Plate number)	4กน4383
รุ่นปี	2015	เลขไมล์	131,313กม.
แบบ	เลขตัวถัง	MRHCR2640EP100069	
หมายเหตุ	ทำสีใหม่ด้วยสีเดิม

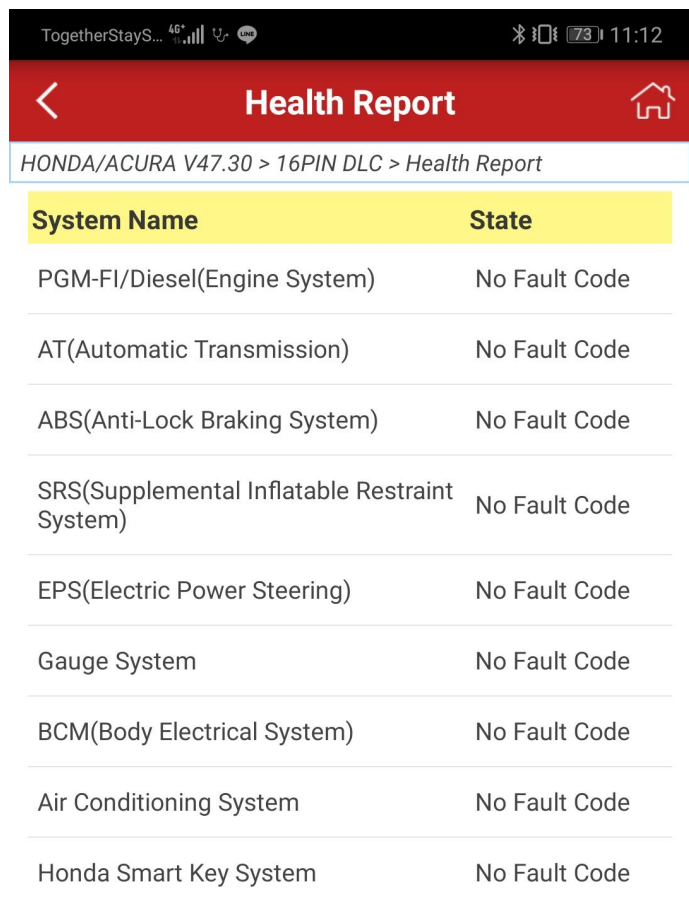
การวินิจฉัย CP 1

System Name	State
PGM-FI/Diesel(Engine System)	No Fault Code
AT(Automatic Transmission)	No Fault Code
ABS(Anti-Lock Braking System)	No Fault Code
SRS(Supplemental Inflatable Restraint System)	No Fault Code
EPS(Electric Power Steering)	No Fault Code
Gauge System	No Fault Code
BCM(Body Electrical System)	No Fault Code
Air Conditioning System	No Fault Code
Honda Smart Key System	No Fault Code
