U-Car Grading Report

รายงานผลการตรวจเช็คสภาพรถยนต์
ภายใต้การดูแลของสมาคมการประเมินสภาพรถยนต์ประเทศไทย

รุ่น	ISUZU DMAX 2.5 SPACE CAB HILANDER		
สี	White	หมายเลขทะเบียน (Plate number)	ฝฉ1208
รุ่นปี	2014	เลขไมล์	67,984กม.
แบบ	เลขตัวถัง	MP1TFR86JEG044480

เครื่องยนต์	สภาพดี
วันที่ตรวจสอบ	2019/10/10
สาขา	Kitrunroj Charoenyont (Ratchaburi Branch)
ที่อยู่

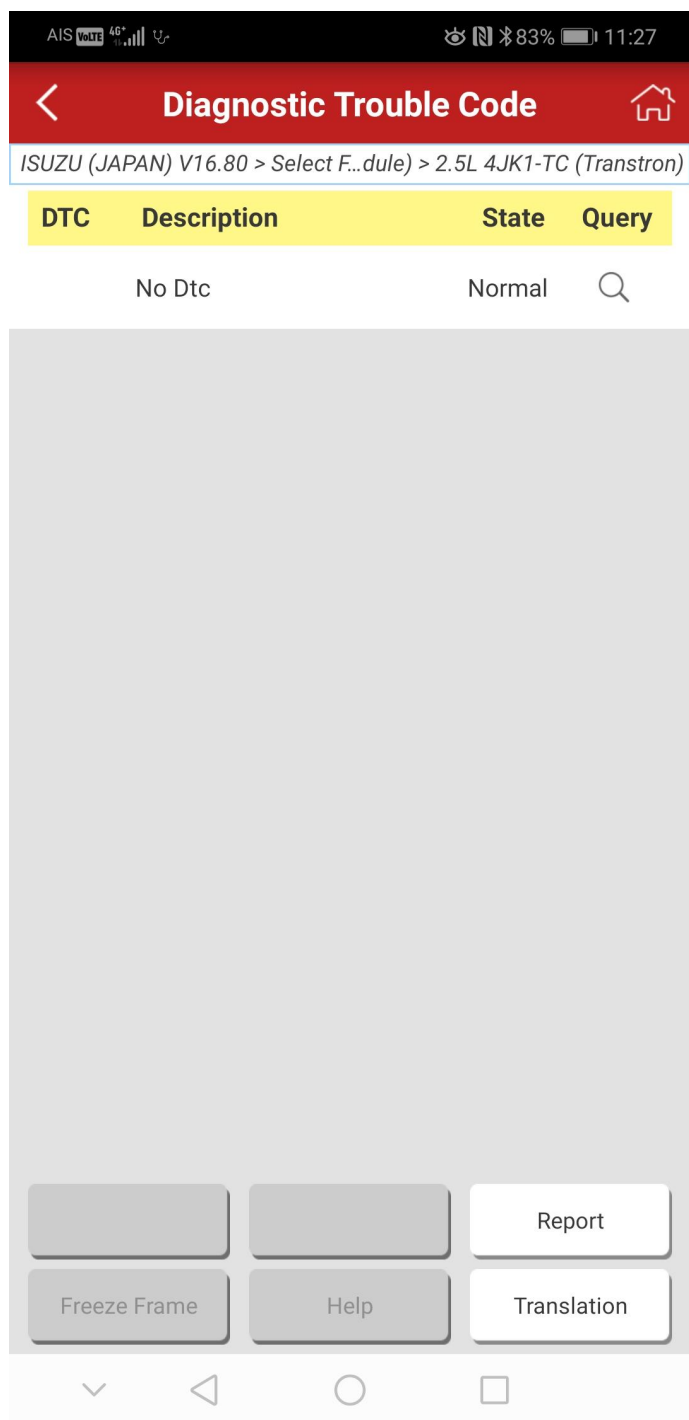
การวินิจฉัย CP 1

The screenshot shows a mobile application interface for diagnostic trouble codes. At the top, the status bar displays 'AIS VoLTE 4G+', signal strength, 83% battery, and the time 11:27. Below the status bar is a red header with a back arrow, the title 'Diagnostic Trouble Code', and a home icon. Underneath the header, the vehicle information is shown: 'ISUZU (JAPAN) V16.80 > Select F...dule > 2.5L 4JK1-TC (Transtro)'. A table with a yellow header contains the following data:

DTC	Description	State	Query
No Dtc		Normal	🔍

At the bottom of the screen, there are five buttons: 'Report', 'Freeze Frame', 'Help', and 'Translation'. The bottom navigation bar shows standard Android icons: a downward arrow, a back arrow, a circle, and a square.
