# U-Car Grading Report

รายงานผลการตรวจเช็คสภาพรถยนต์  
ภายใต้การดูแลของสมาคมการประเมินสภาพรถยนต์ประเทศญี่ปุ่น

| รุ่น | MITSUBISHI PAJERO SPORT 2.5 GT 4WD | | |

| วันที่ตรวจสอบ | 2020/4/3 |

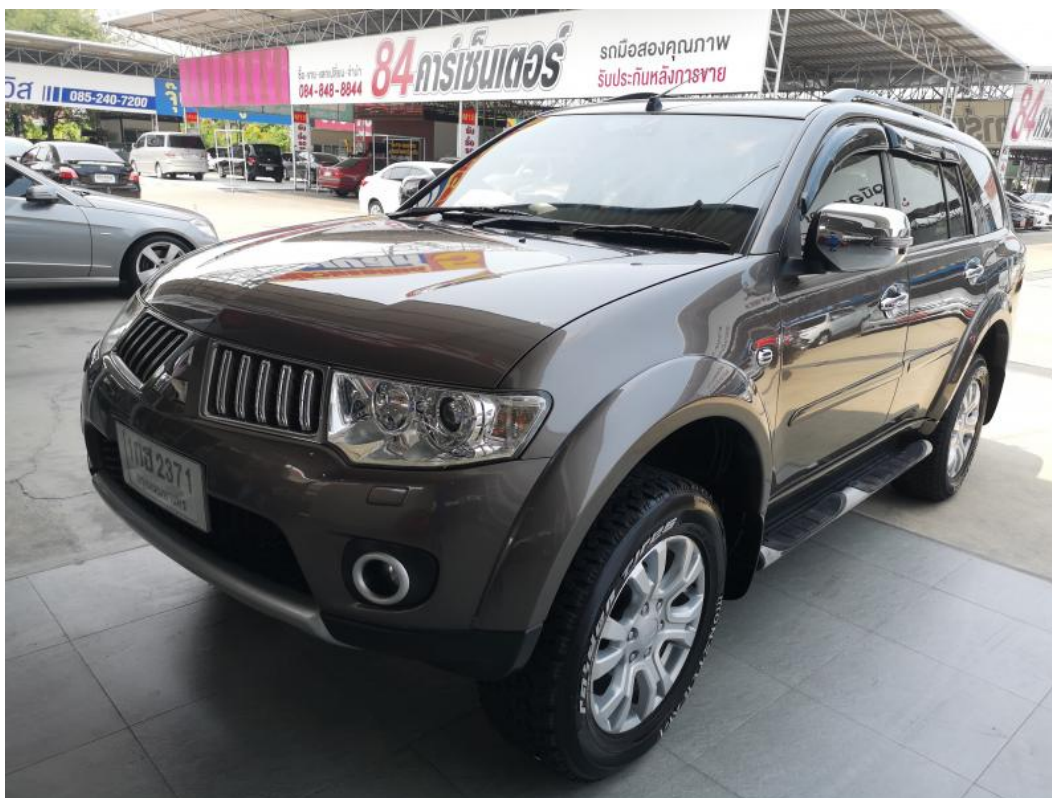
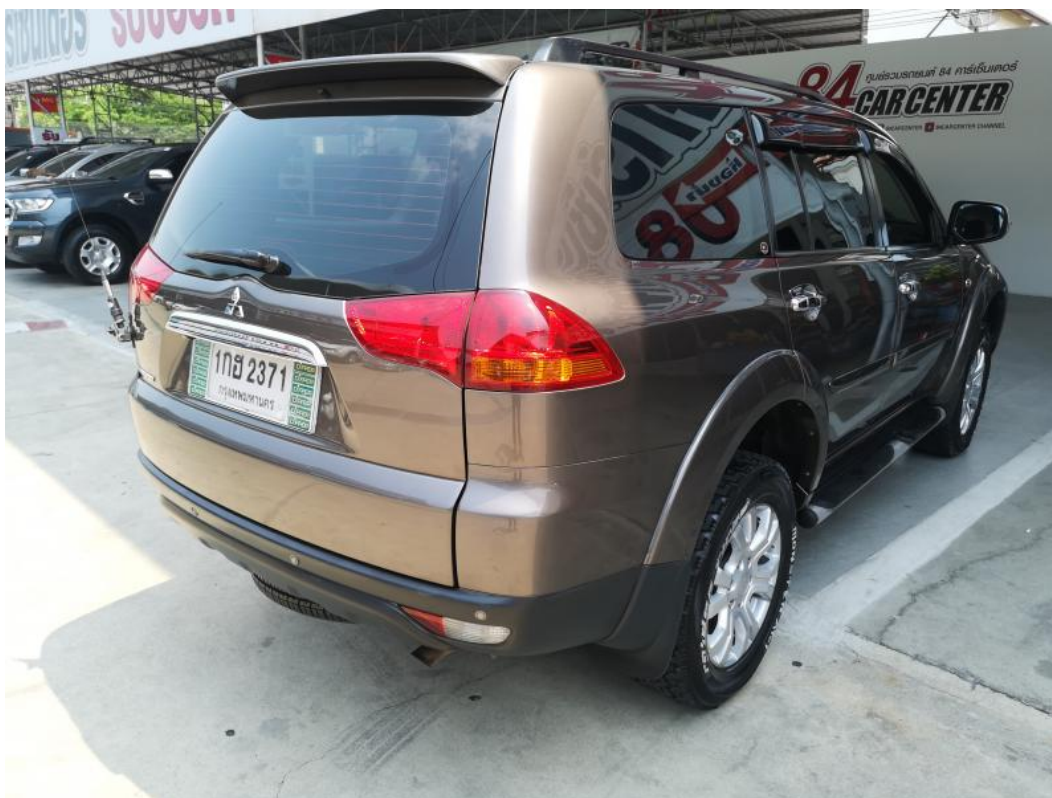
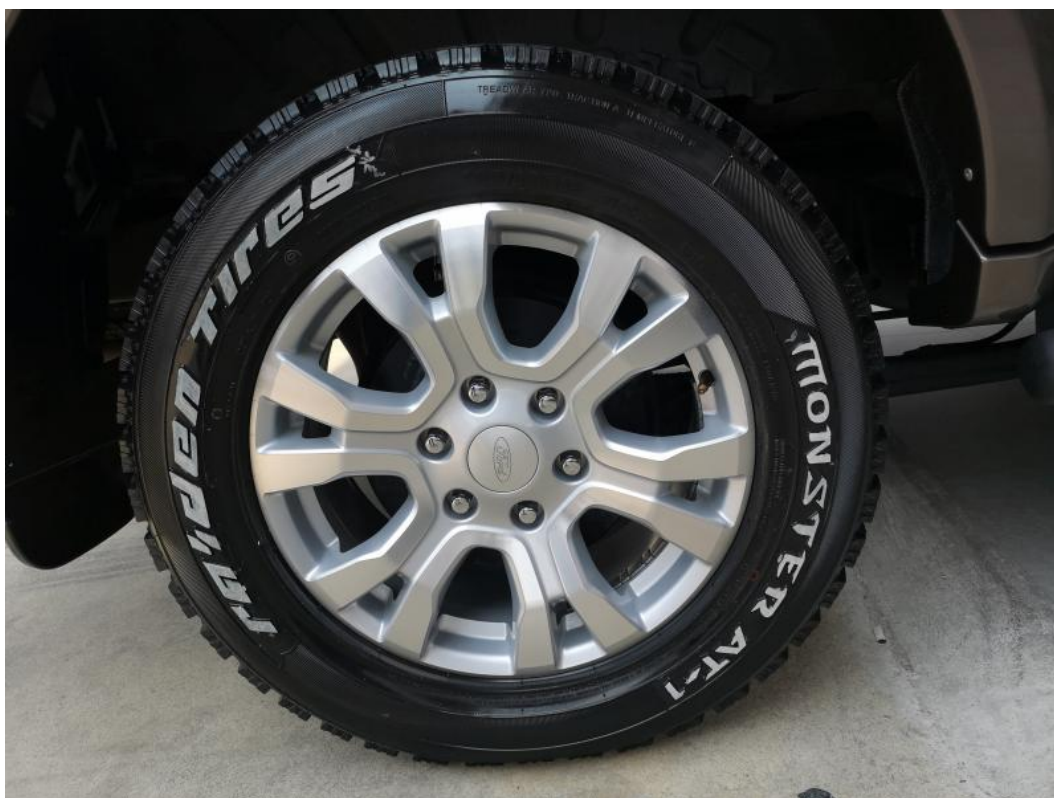
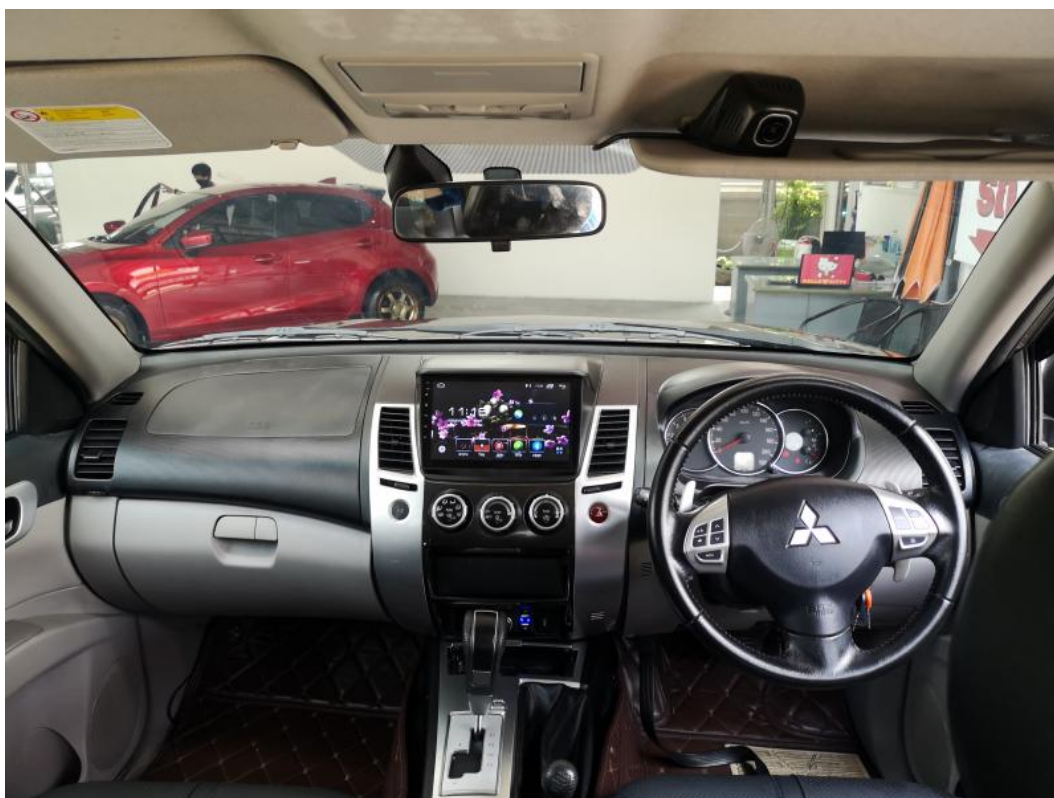
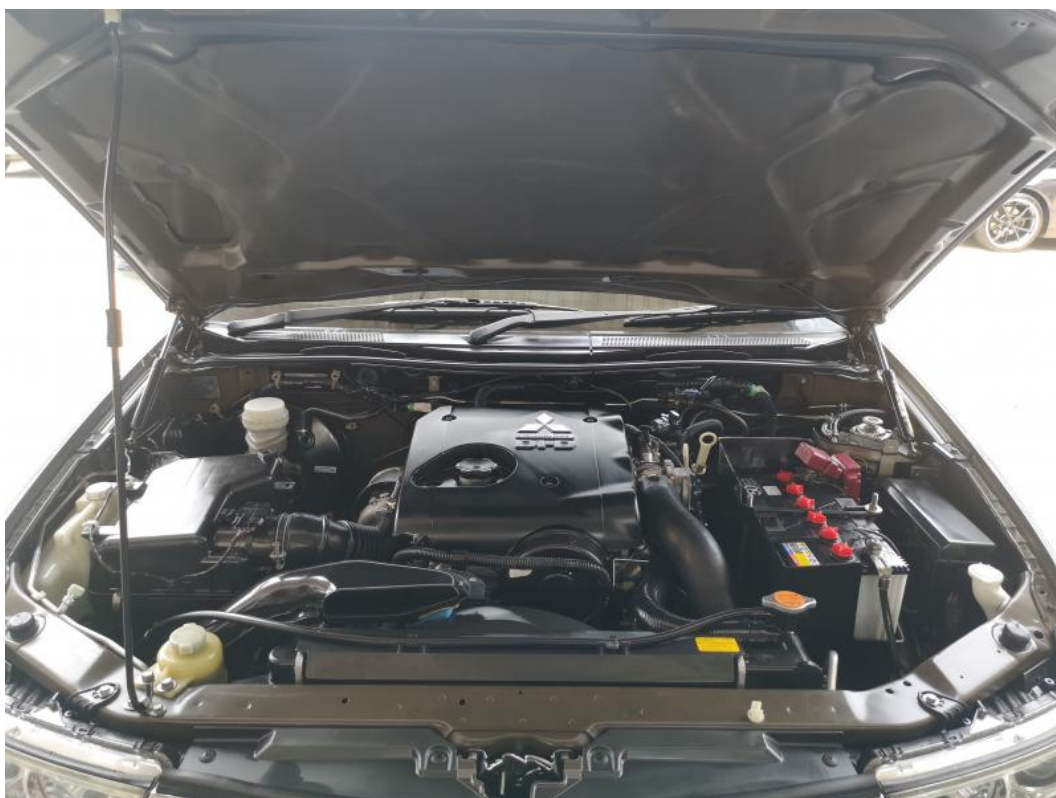
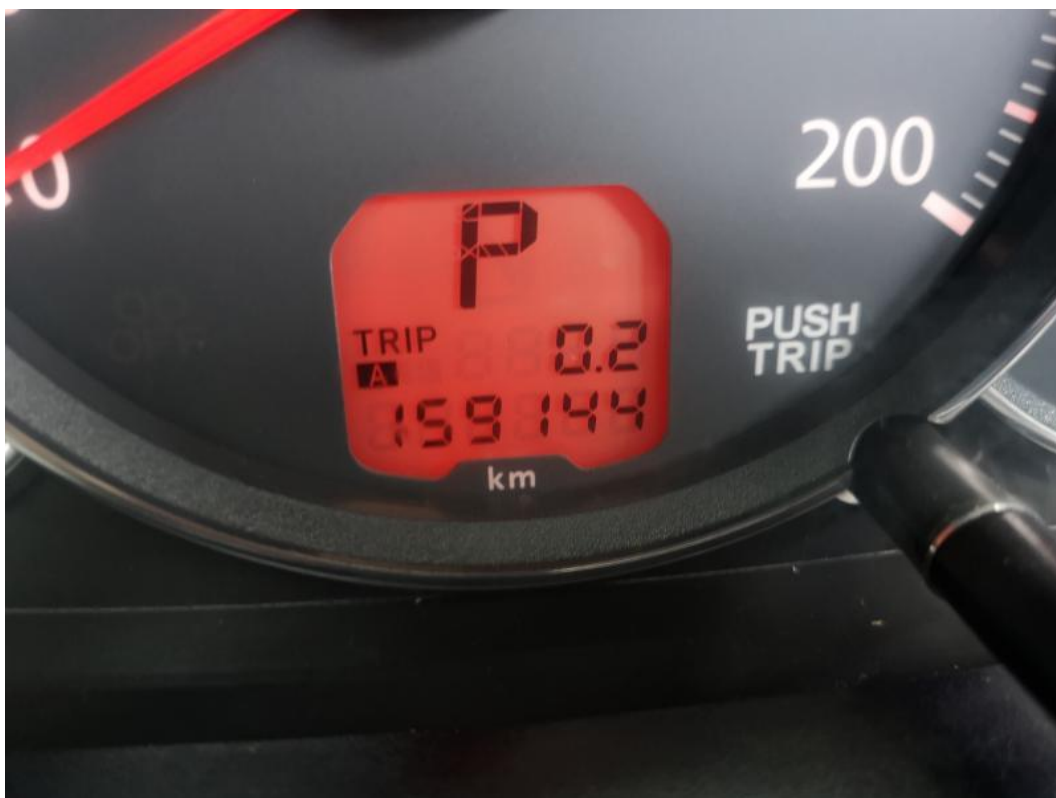
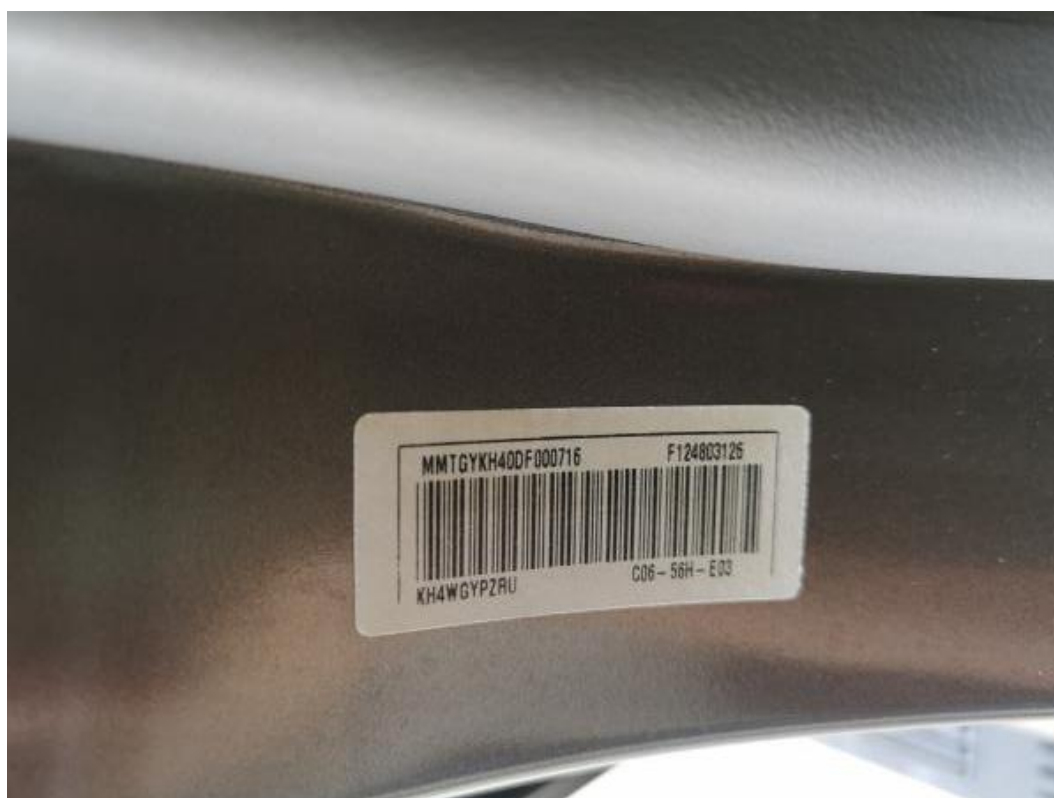
| | | <div> <div>[บันทึก]</div> <div>ทำสีใหม่ด้วยสีเดิม</div> <div>[หน้าต่าง]</div> <div>กระจกหน้ารถ หินกระเด็น บางส่วน</div> <div>[ภายใน]</div> <div>Headliner คราบ M</div> </div> | |
