U-Car Grading Report

U-car Grading Report

รุ่น	TOYOTA CAMRY 2.0		
สี	Silver	หมายเลขทะเบียน (Plate number)	
รุ่นปี	2013	เลขไมล์	152,274กม.
แบบ	เลขตัวถัง	MRO53BK5104010713

วันที่ตรวจสอบ	25 มิถุนายน 2562	วันที่ตรวจสอบอีกครั้ง	
---------------	------------------	-----------------------	--

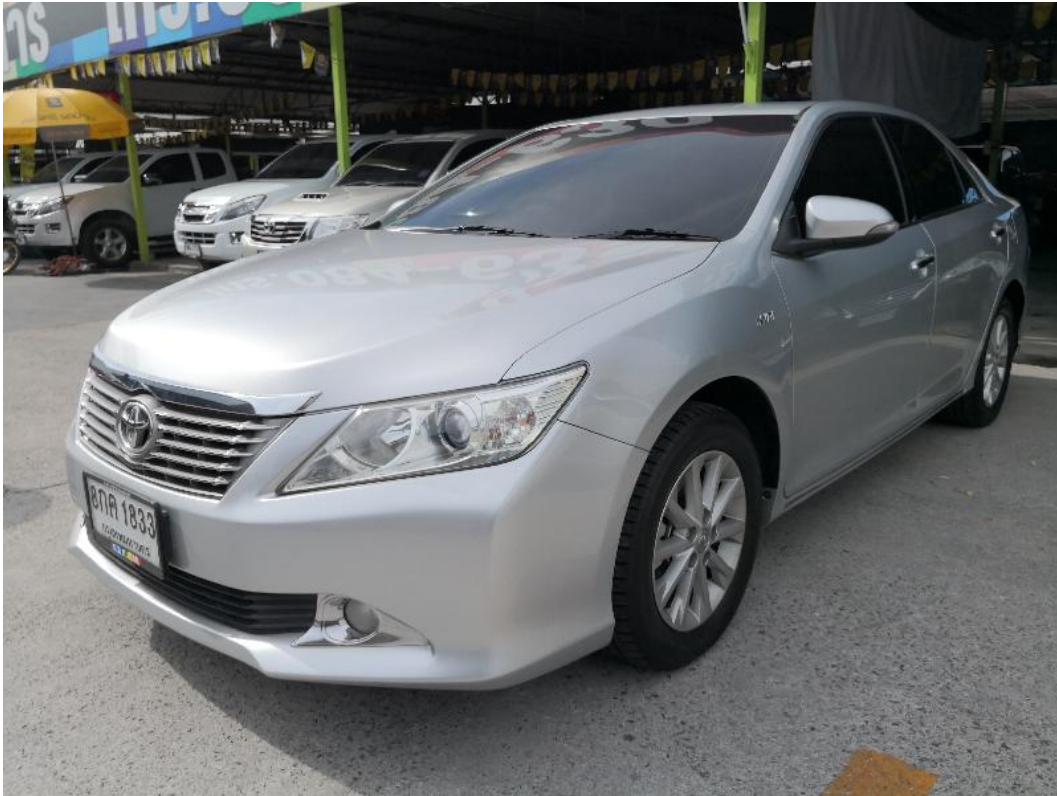
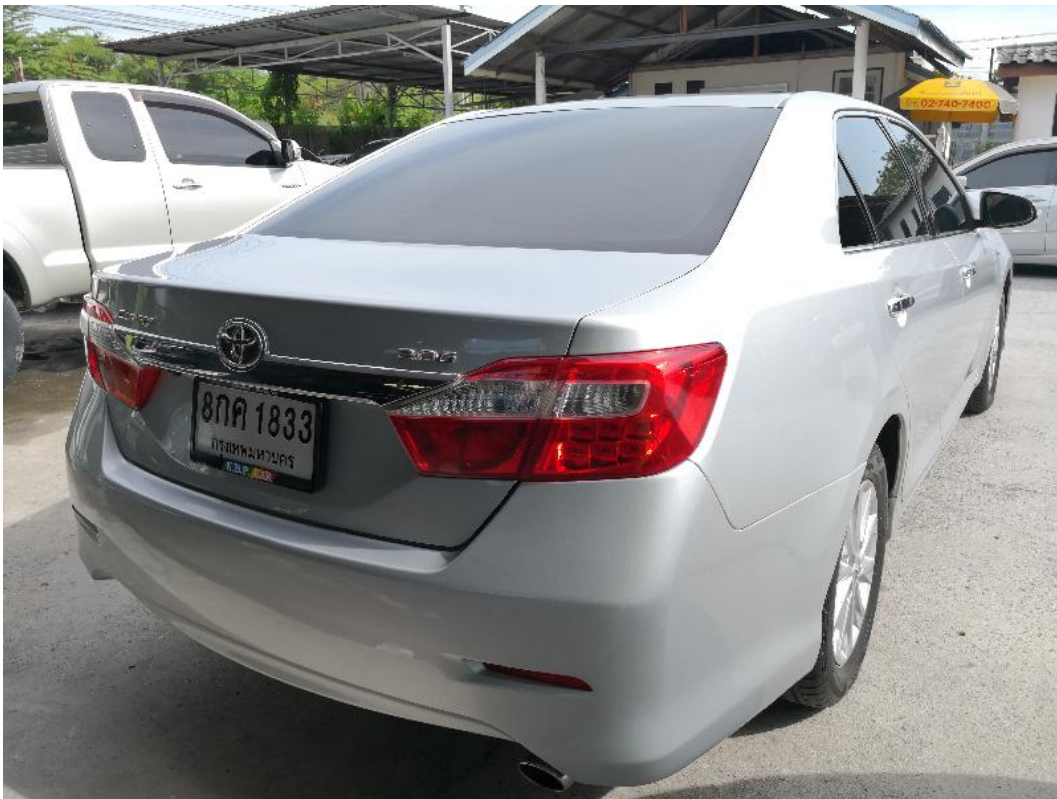
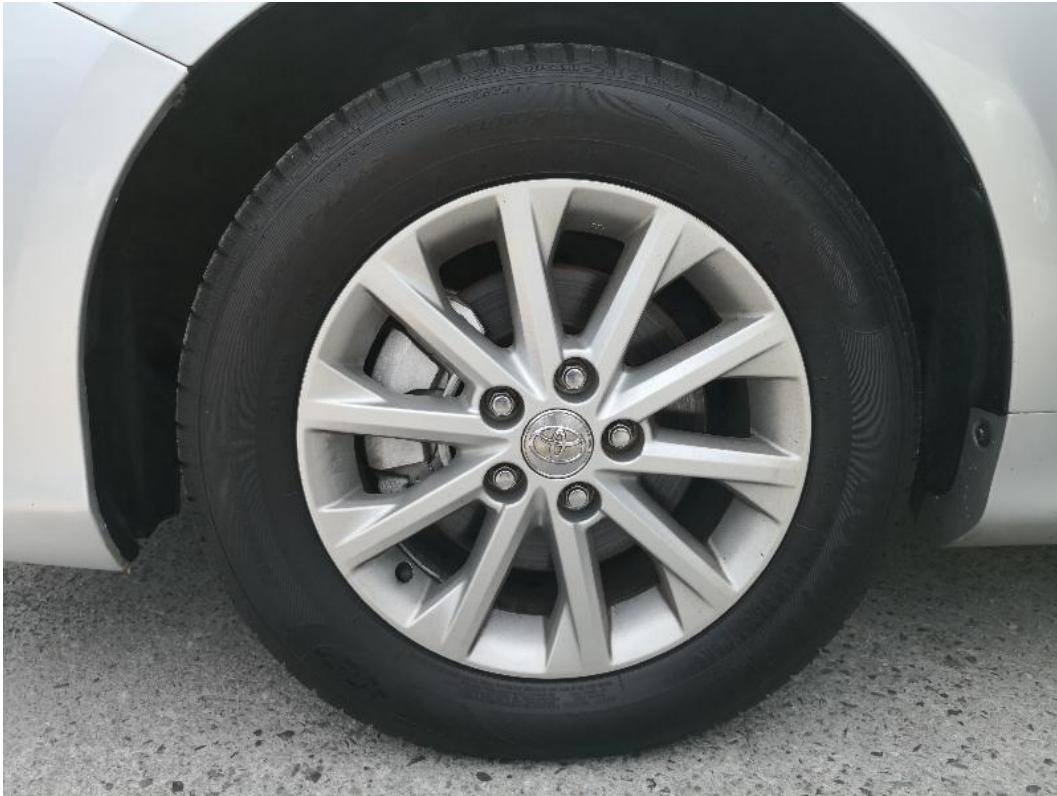
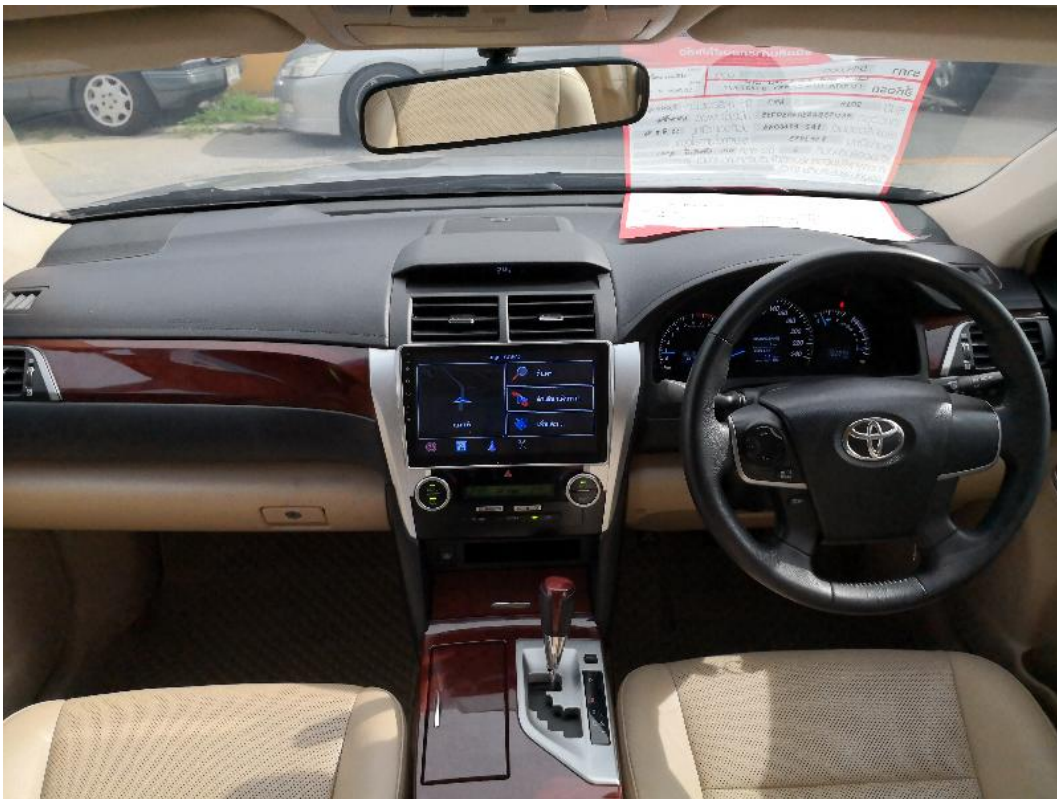
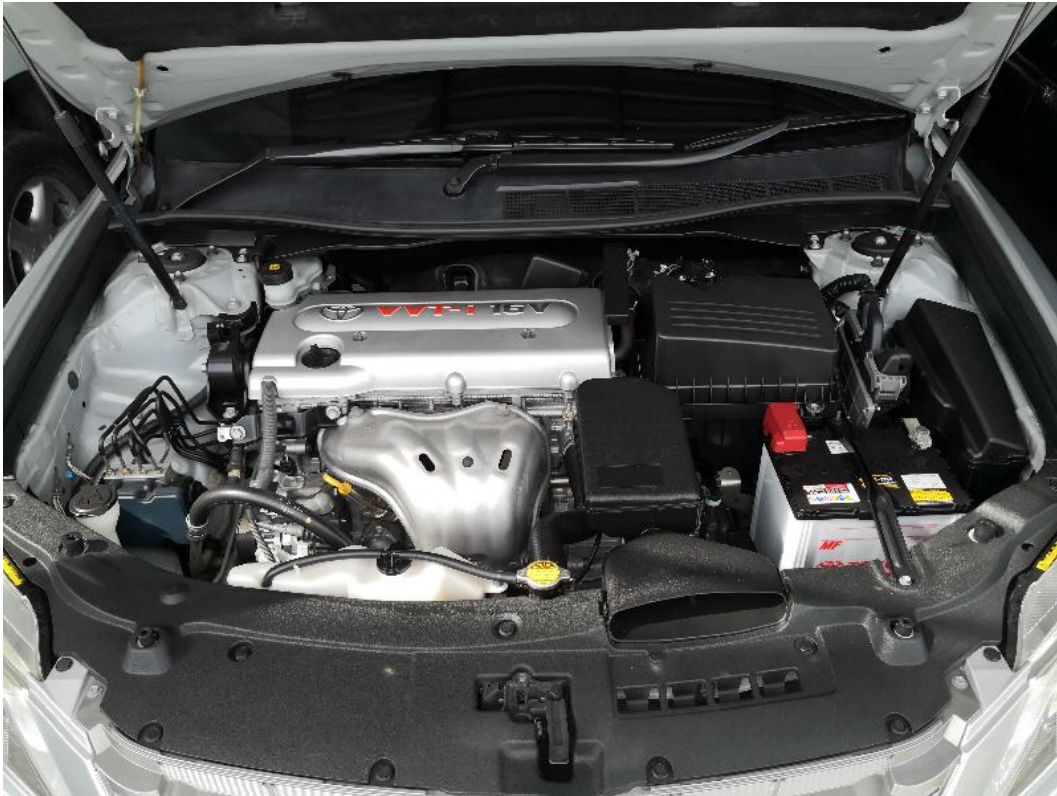
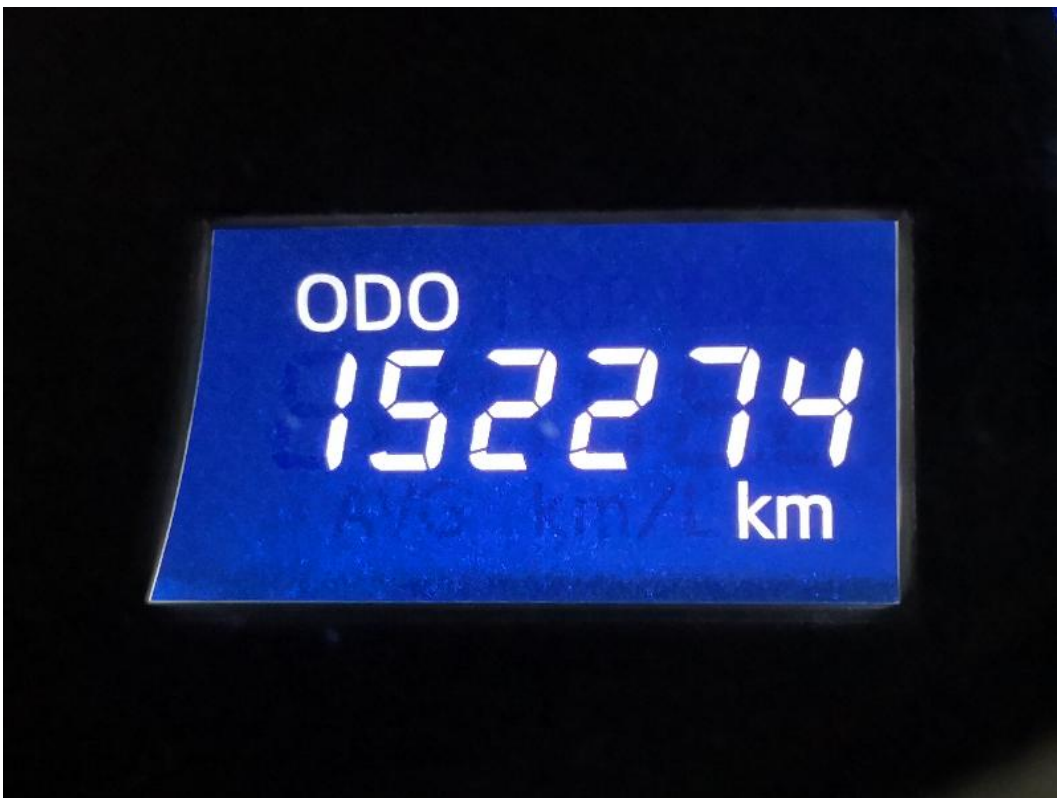
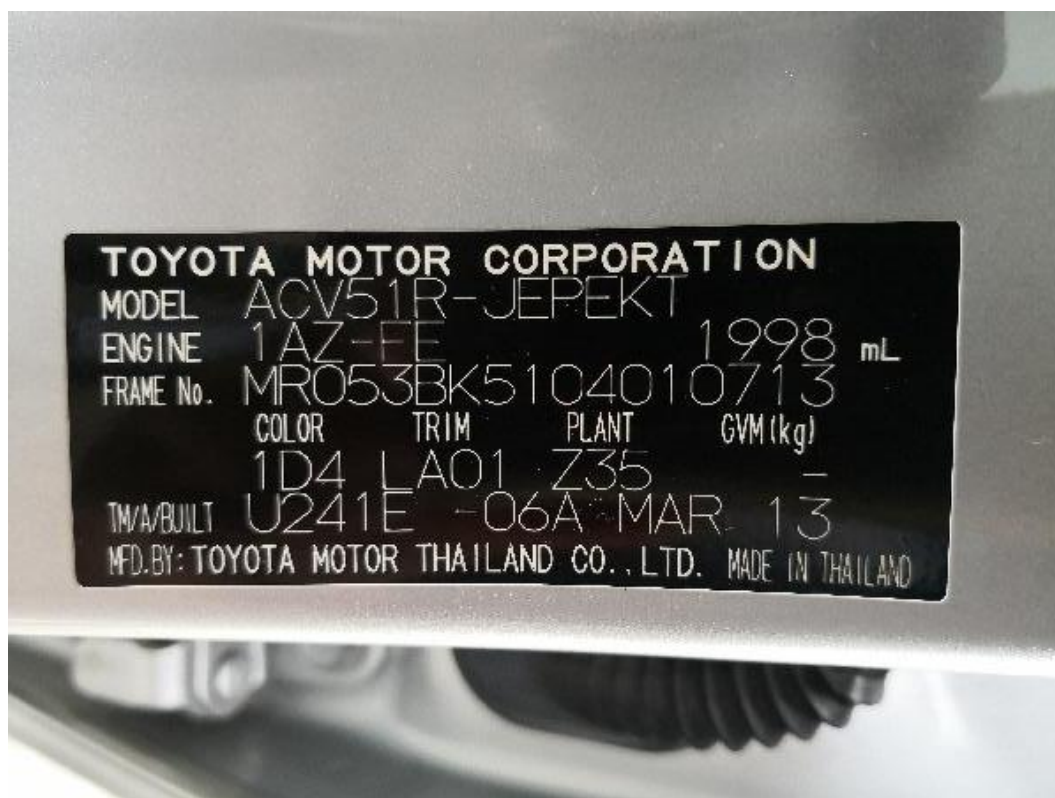
<table border="1" style="width: 100%; border-collapse: collapse;"> <tr><td>Front left fender</td><td>★★★★★</td></tr> <tr><td>Front left tire, alloy wheel, wheel cover ร่องยางระดับ 7</td><td>★★★★★</td></tr> <tr><td>Front left door</td><td>★★★★★</td></tr> <tr><td>Left side step / side spoiler</td><td>★★★★★</td></tr> <tr><td>Rear left door</td><td>★★★★★</td></tr> <tr><td>Left back tire, alloy wheel, wheel cover ร่องยางระดับ 7</td><td>★★★★★</td></tr> <tr><td>Left back fender</td><td>★★★★★</td></tr> <tr><td>Roof</td><td>★★★★★</td></tr> </table>	Front left fender	★★★★★	Front left tire, alloy wheel, wheel cover ร่องยางระดับ 7	★★★★★	Front left door	★★★★★	Left side step / side spoiler	★★★★★	Rear left door	★★★★★	Left back tire, alloy wheel, wheel cover ร่องยางระดับ 7	★★★★★	Left back fender	★★★★★	Roof	★★★★★	<table border="1" style="width: 100%; border-collapse: collapse;"> <tr><td>Bonnet / hood</td><td>★★★★★</td></tr> <tr><td>Front bumper</td><td>★★★★★</td></tr> <tr><td>Trunk lid / boot lid</td><td>★★★★★</td></tr> <tr><td>Back rear spoiler & under spoiler</td><td>★★★★★</td></tr> </table>	Bonnet / hood	★★★★★	Front bumper	★★★★★	Trunk lid / boot lid	★★★★★	Back rear spoiler & under spoiler	★★★★★	<table border="1" style="width: 100%; border-collapse: collapse;"> <tr><td>Front right fender</td><td>★★★★★</td></tr> <tr><td>Front right tire, alloy wheel, wheel cover ร่องยางระดับ 7</td><td>★★★★★</td></tr> <tr><td>Front right door</td><td>★★★★★</td></tr> <tr><td>Right side step / side spoiler</td><td>★★★★★</td></tr> <tr><td>Rear right door</td><td>★★★★★</td></tr> <tr><td>Right front tire, alloy wheel, wheel cover ร่องยางระดับ 7</td><td>★★★★★</td></tr> <tr><td>Right back fender</td><td>★★★★★</td></tr> <tr><td>Back rear bumper</td><td>★★★★★</td></tr> </table>	Front right fender	★★★★★	Front right tire, alloy wheel, wheel cover ร่องยางระดับ 7	★★★★★	Front right door	★★★★★	Right side step / side spoiler	★★★★★	Rear right door	★★★★★	Right front tire, alloy wheel, wheel cover ร่องยางระดับ 7	★★★★★	Right back fender	★★★★★	Back rear bumper	★★★★★	<div style="border: 1px solid black; padding: 5px;"> <p>[บันทึก] Door handle ถลอก มี</p> <p>[หน้าต่าง] กระจกหน้ารถ หินกระเด็น บางส่วน</p> <p>[ภายใน] การขับที่ รอยย่น, รอยขีดข่วน มี พื้นพรม คราบ S ตกแต่งอื่นๆ รอยขีดข่วน บางส่วน Headliner รอยย่น S</p> </div>

Front left fender	★★★★★																																										
Front left tire, alloy wheel, wheel cover ร่องยางระดับ 7	★★★★★																																										
Front left door	★★★★★																																										
Left side step / side spoiler	★★★★★																																										
Rear left door	★★★★★																																										
Left back tire, alloy wheel, wheel cover ร่องยางระดับ 7	★★★★★																																										
Left back fender	★★★★★																																										
Roof	★★★★★																																										
Bonnet / hood	★★★★★																																										
Front bumper	★★★★★																																										
Trunk lid / boot lid	★★★★★																																										
Back rear spoiler & under spoiler	★★★★★																																										
Front right fender	★★★★★

Front right tire, alloy wheel, wheel cover ร่องยางระดับ 7	★★★★★																																										
Front right door	★★★★★																																										
Right side step / side spoiler	★★★★★																																										
Rear right door	★★★★★																																										
Right front tire, alloy wheel, wheel cover ร่องยางระดับ 7	★★★★★																																										
Right back fender	★★★★★																																										
Back rear bumper	★★★★★																																										
<table border="1" style="width: 100%; border-collapse: collapse;"> <tr><td>Dashboard</td><td>★★★★★</td></tr> <tr><td>Front left seat</td><td>★★★★★</td></tr> <tr><td>Front and back left door trim</td><td>★★★★★</td></tr> <tr><td>Rear seat</td><td>★★★★★</td></tr> </table>	Dashboard	★★★★★	Front left seat	★★★★★	Front and back left door trim	★★★★★	Rear seat	★★★★★	<table border="1" style="width: 100%; border-collapse: collapse;"> <tr><td>Steering wheel</td><td>★★★★★</td></tr> <tr><td>Front right seat</td><td>★★★★☆</td></tr> <tr><td>Front and back right door trim</td><td>★★★★★</td></tr> <tr><td>Console</td><td>★★★★★</td></tr> <tr><td>Luggage room</td><td>★★★★★</td></tr> </table>	Steering wheel	★★★★★	Front right seat	★★★★☆	Front and back right door trim	★★★★★	Console	★★★★★	Luggage room	★★★★★

Dashboard	★★★★★																																										
Front left seat	★★★★★																																										
Front and back left door trim	★★★★★																																										
Rear seat	★★★★★																																										
Steering wheel	★★★★★																																										
Front right seat	★★★★☆																																										
Front and back right door trim	★★★★★																																										
Console	★★★★★																																										
Luggage room	★★★★★

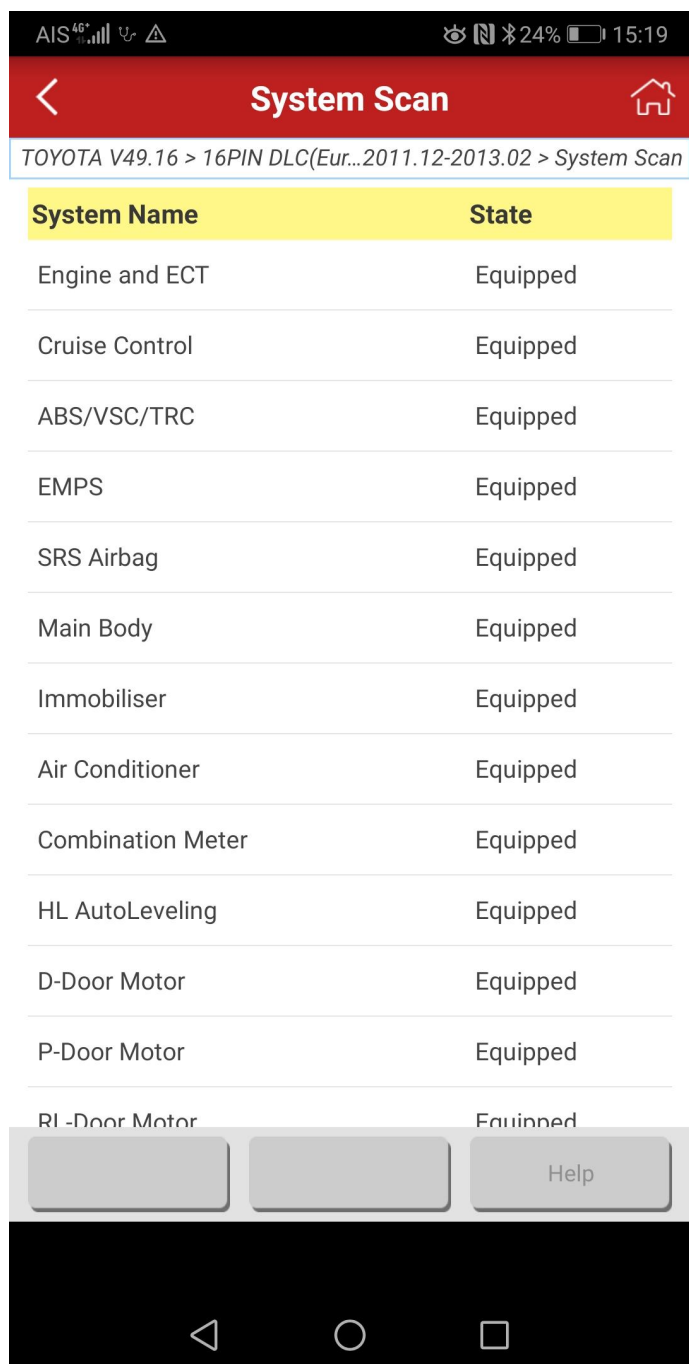
TOYOTA V49.16 > 16PIN DLC(Eur...2011.12-2013.02 > System Scan

System Name	State
Engine and ECT	Equipped
Cruise Control	Equipped
ABS/VSC/TRC	Equipped
EMPS	Equipped
SRS Airbag	Equipped
Main Body	Equipped
Immobiliser	Equipped
Air Conditioner	Equipped
Combination Meter	Equipped
HL AutoLeveling	Equipped
D-Door Motor	Equipped
P-Door Motor	Equipped
RI -Door Motor	Equipped
